# Tilstandsrapport

📍 Midtvegen 151, 2320 FURNES

# gnr. 800, bnr. 122, snr. 28

Befaringsdato: 10.03.2023

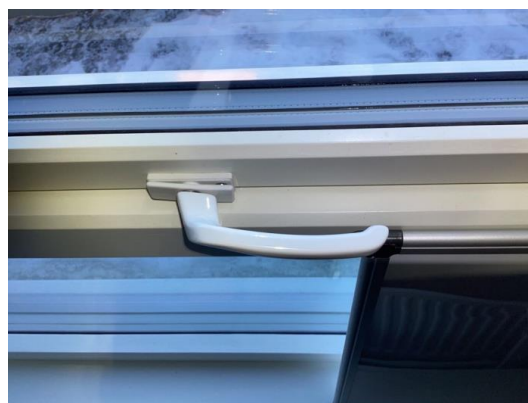
Det er påvist at enkelte vinduer er vanskelig å åpne/lukke.

Løs vrider på soverom oppe.

For å lukke avviket må det gjøres tiltak.

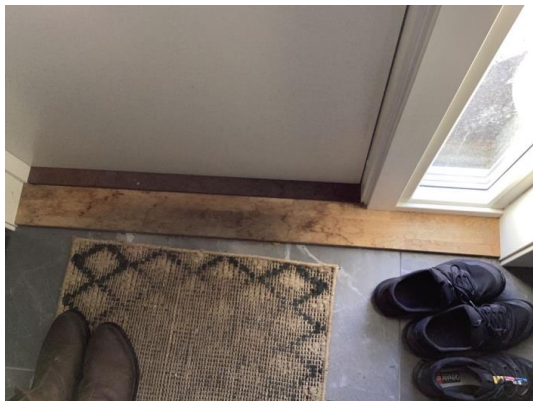
Litt fuktmerker på terskel til inngangsdør.

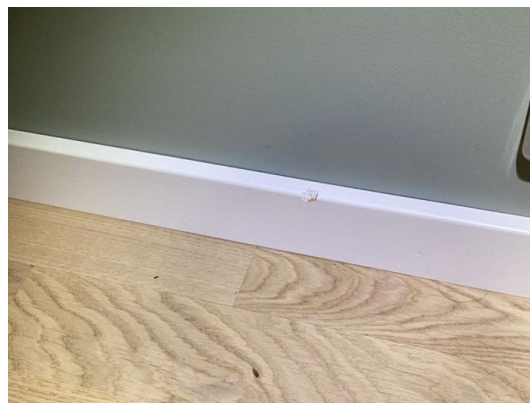
Kosmetisk merke på list.

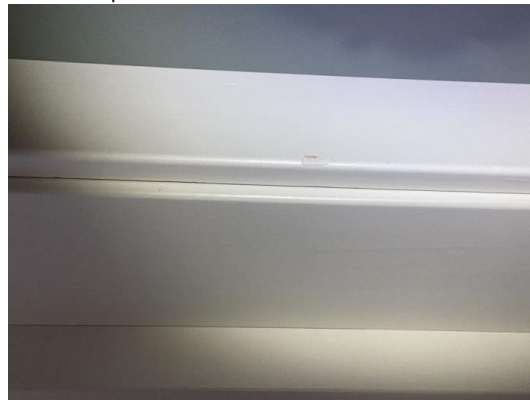
Kosmetisk merke på list.

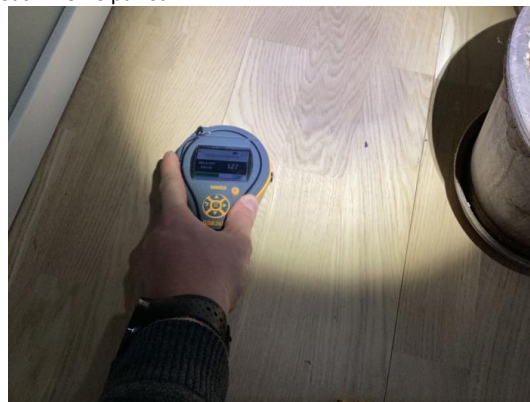
Sprekker mellom parkett ett sted i stue. Ved fuktsøk registrerte jeg ingen unormale verdier.

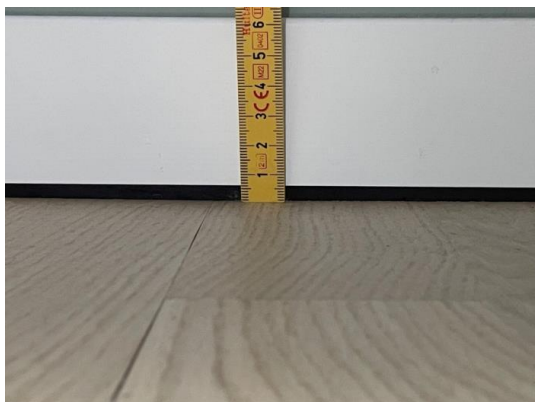
Glippe mellom gulv og list.

For å lukke avviket må det gjøres tiltak.

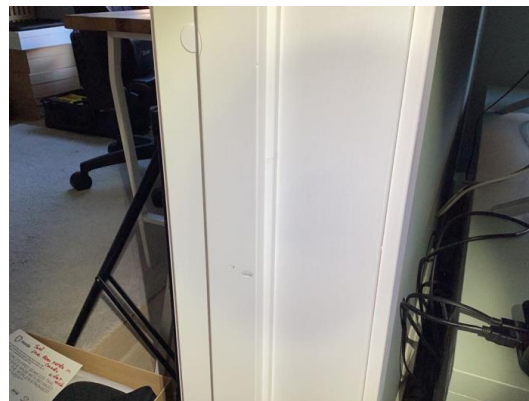
Kosmetisk merke i dørkarm inn mot soverom.

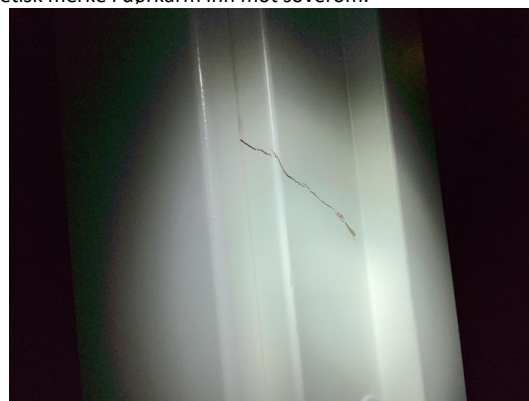
Sprekke i maling på karm inn mot soverom.

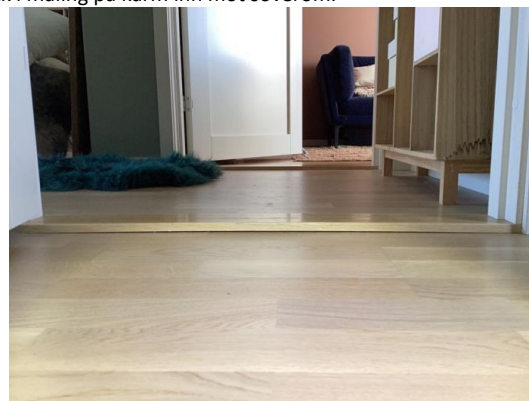
Sprekke mellom terskel og gulv. Terskel kan trykkes ned.

For å lukke avviket må det gjøres tiltak.

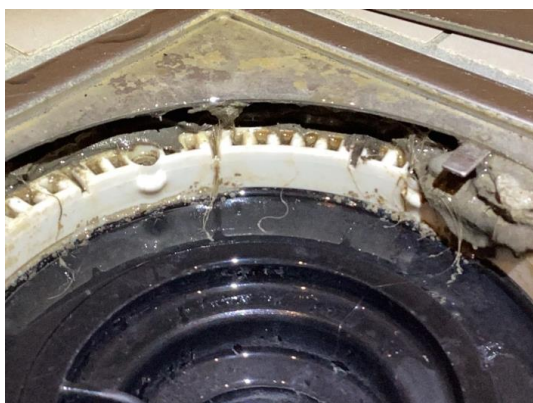
Membran er ikke ført tilstrekkelig under klemring i sluk.

Ved bruk av fuktindikator på utsatte steder registrerte jeg ingen unormale verdier. Tilstandsgrad gitt pga. nevnte forhold.

- Det må foretas tiltak for å lukke avviket.

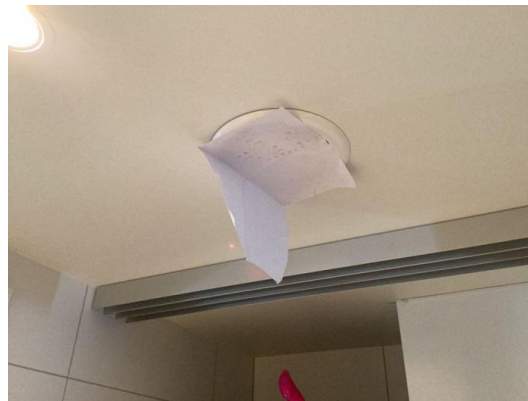
Ved test av avtrekksvifte som beskrevet i NS3600, fungerte viften som tiltenkt.

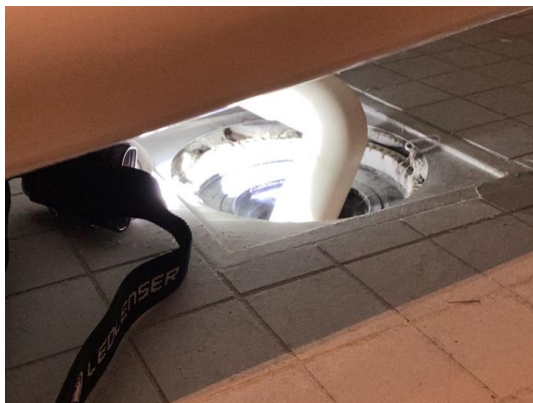
Kontroll av sluk i nedsenk. Begrenset tilgang på grunn av badekar.

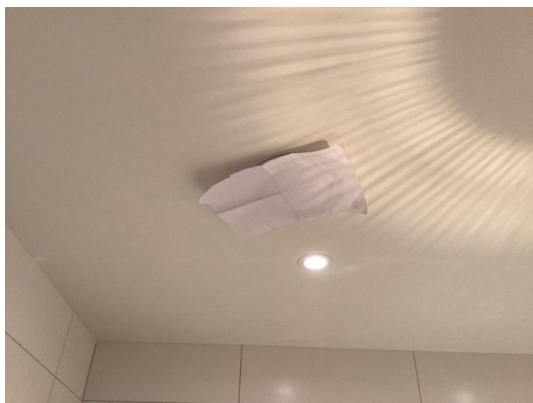
Ved test av avtrekksvifte som beskrevet i NS3600, fungerte viften som tiltenkt.

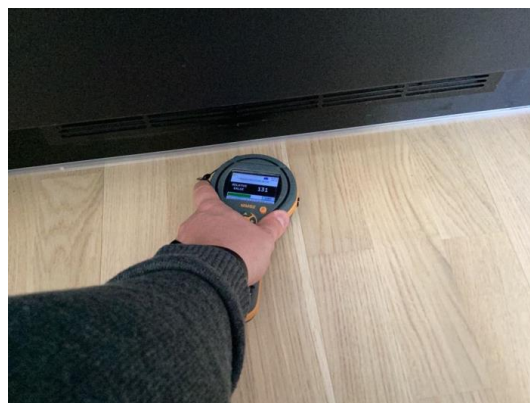
Ved bruk av fuktindikator registrerte jeg ingen unormale verdier.

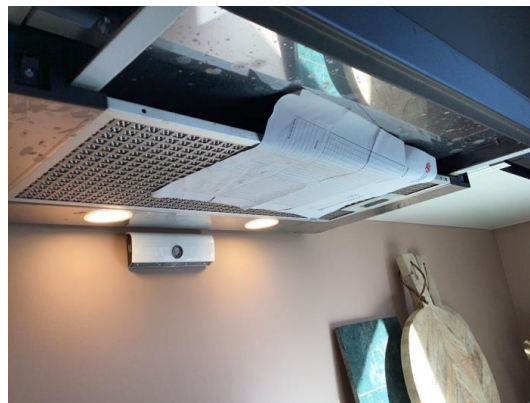
Ved test av avtrekksvifte som beskrevet i NS3600, fungerte viften som tiltenkt.

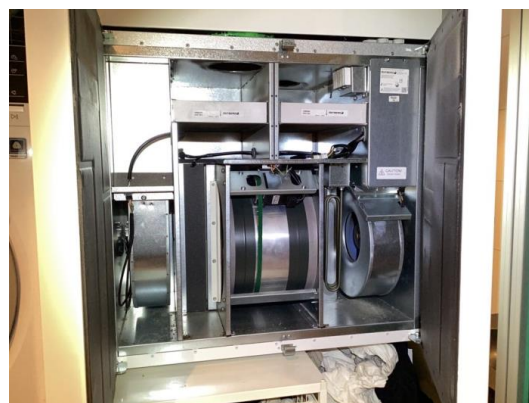
Selgers opplysning;  
Det har ikke vært service etter installasjon i 2020.

Ventilasjon lokalisert på bad/vaskerom.

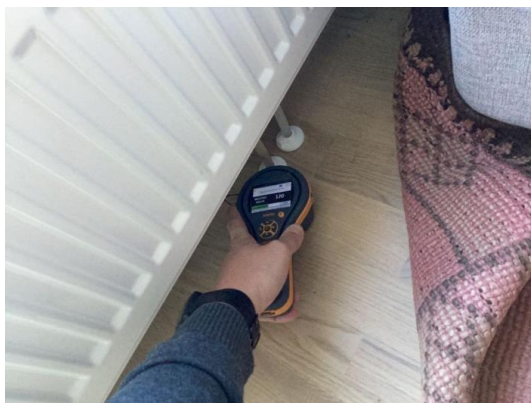
Ved bruk av fuktindikator registrerte jeg ingen unormale verdier.

Jeg anbefaler ytterligere undersøkelser fordi det er usikkert hvor fjernvarmen kommer fra.

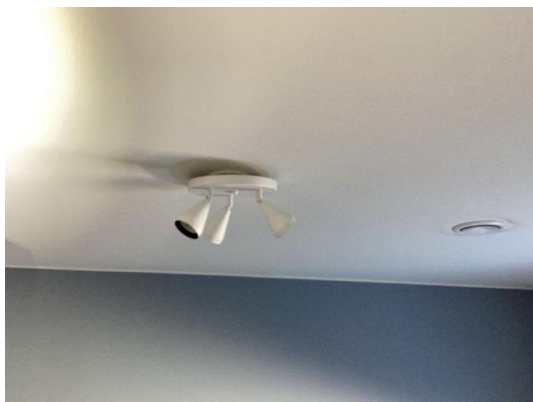
Lampe mangler krok til oppheng.

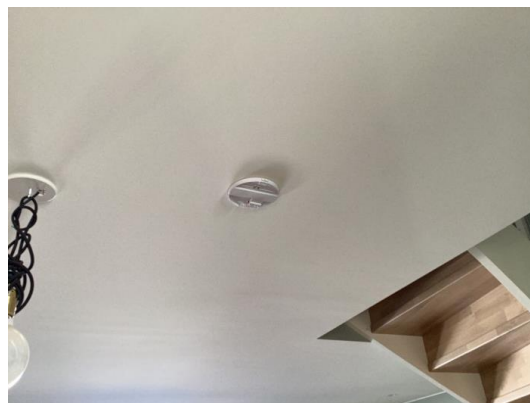
Slukkeutstyr er ikke funksjonstestet.

Røykvarslere er plukket ned i begge etasjer.

Kostnadsestimat: Under 10 000
