# Tilstandsrapport

Rekkehus

Gamle Tindlundvei 15 B, 1718 GREÅKER

Befaringsdato: 18.08.2025

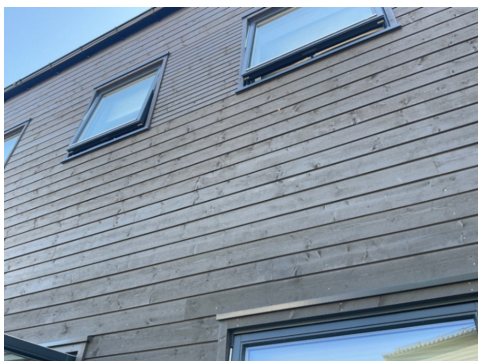
### ! TG 0 Veggkonstruksjon

Yttervegger i bindingsverk med liggende kledning. Deler av yttervegger består av pusset fasade.

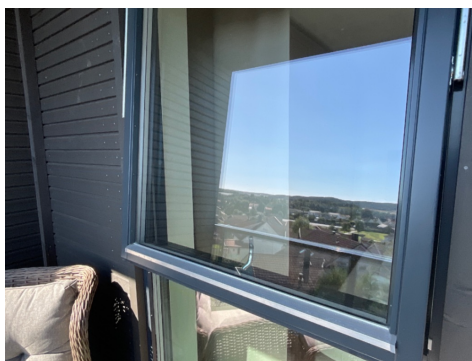
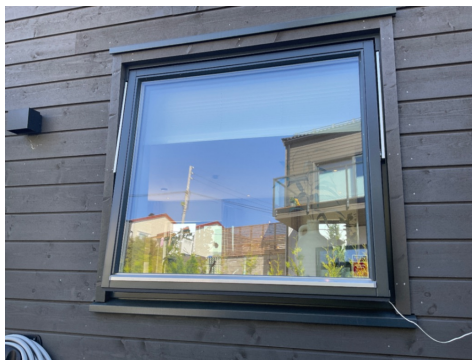
### ! TG 0 Vinduer

Vinduer med rammer og karmen i tre med isolerglass fra byggeår.

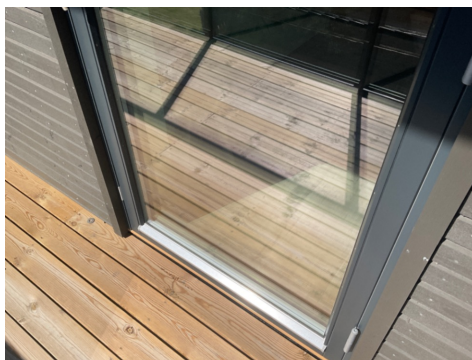
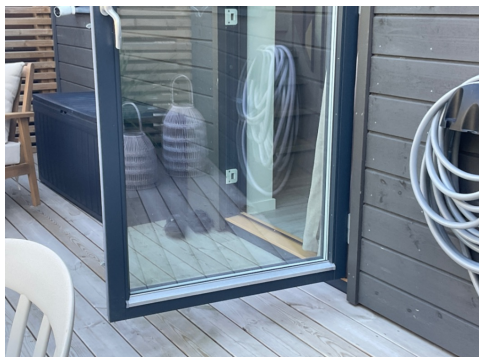
### ! TG 0 Dører

Ytterdør i tre fra byggeår.  
Balkongdører og terrassedør i tre med stort glassfelt med isolerglass fra byggeår.

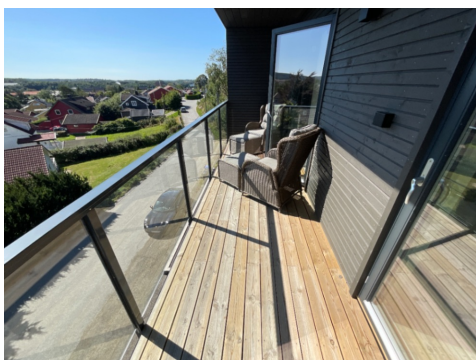
## ! TG 0 Balkonger, terrasser og rom under balkonger

Terrasse ved inngangsparti på 4 kvm.

Rekkverkene er målt til ca. 101 cm og er innenfor dagens krav.

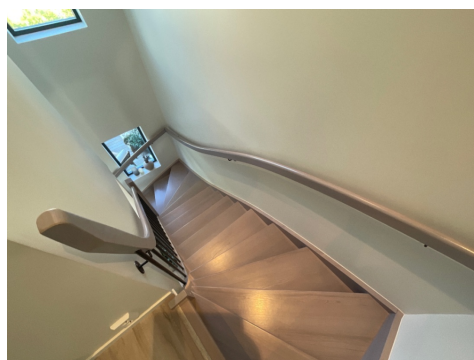
### ! TG 0 Innvendige trapper

Lukkede trapper i tre mellom etasjene.

Rekkverk og håndløper er montert i henhold til forskrifter.

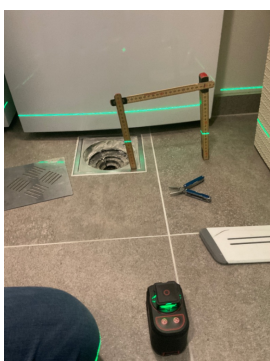
### ! TG 0 Overflater Gulv

Flislagt gulv med elektriske varmekabler. Fallforhold til sluk er målt til ca. 7 mm fra topp membran til topp av slukrist. Fallforhold 1:100 er oppfylt i henhold til TEK 17.

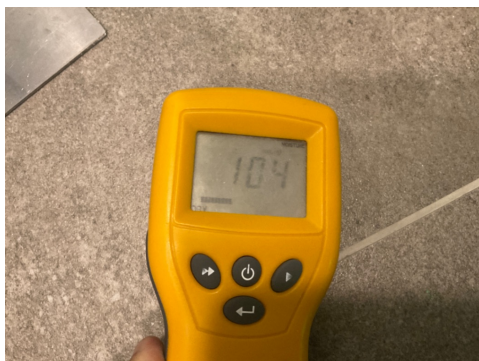
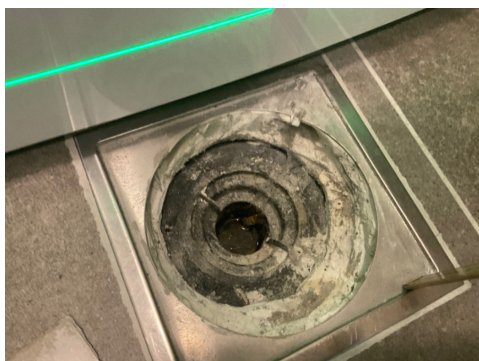
### ! TG 0 Sluk, membran og tettesjikt

Plastsluk.

Fuktmåler viser normale verdier.

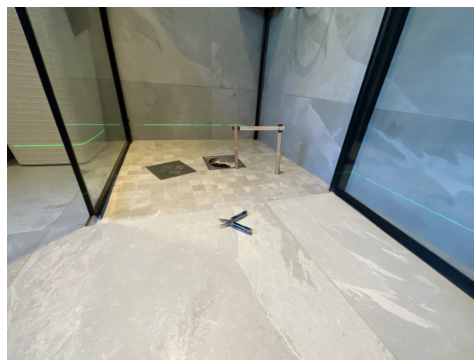
### ! TG 0 Overflater Gulv

Flislagt gulv med elektriske varmekabler. Fallforhold til sluk er målt til ca. 25 mm fra topp membran til topp av slukrist.

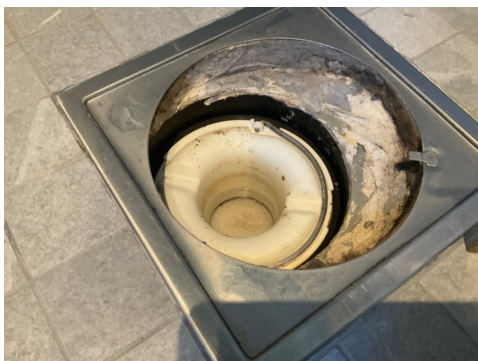
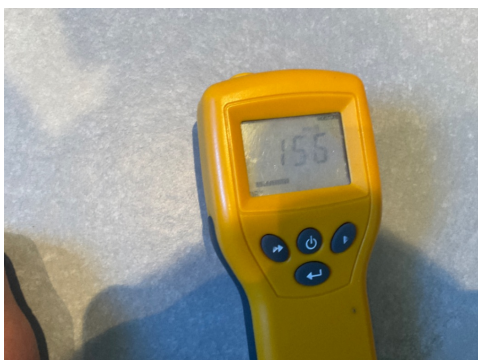
### ! TG 0 Sluk, membran og tettesjikt

Plastsluk.

Fuktmåler viser normale verdier.

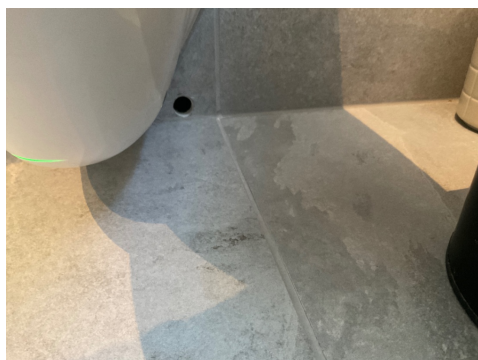
### ! TG 0 Sanitærutstyr og innredning

Rommet har innredning med nedfelt servant, veggfestet toalett og dusjhjørne.

Drensåpning er korrekt etablert i sistene iht. forskrifter.

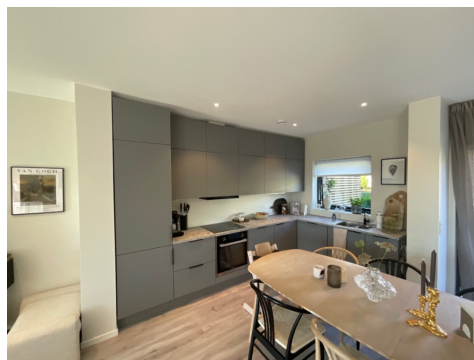
### ! TG 0 Overflater og innredning

Kjøkkeninnredning fra byggeår.

Kjøkkenet har slette fronter og laminat benkeplate. Integriert komfyr, platetopp, kjøl/frysenskap og oppvaskmaskin.

Komfyrvakt er montert.

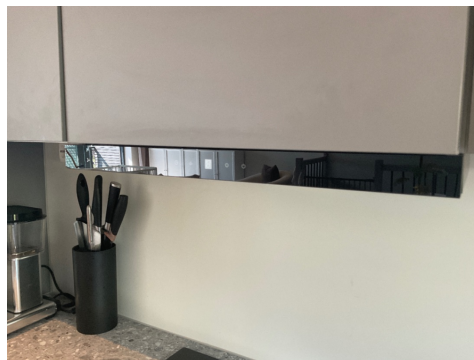
### ! TG 0 Avtrekk

Det er avtrekk via balansert anlegg.

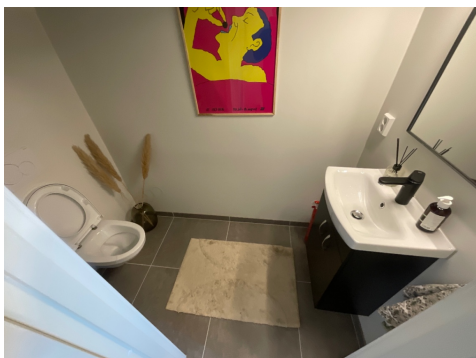
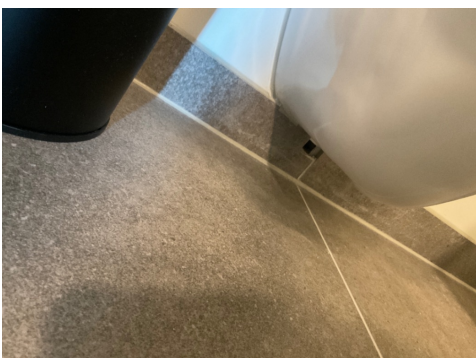
### ! TG 0 Overflater og konstruksjon

Eget toalettrom med veggfestet toalett og innredning med nedfelt servant.

Drensåpning er korrekt etablert i sistene iht. forskrifter.  
Avtrekk via balansert ventilasjon.
