# Tilstandsrapport

Enebolig

Osterøyvegen 2669, 5283 FOTLANDSVÅG

Befaringsdato: 04.12.2025

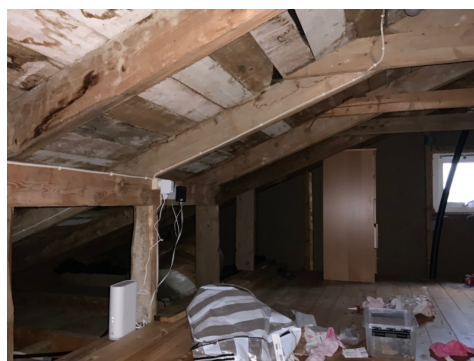
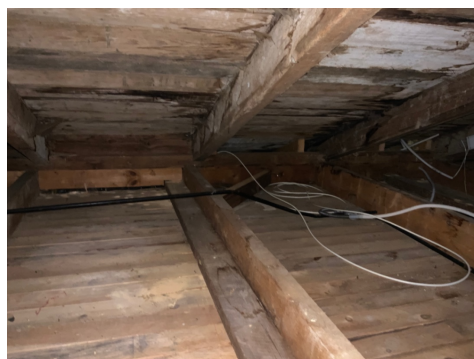
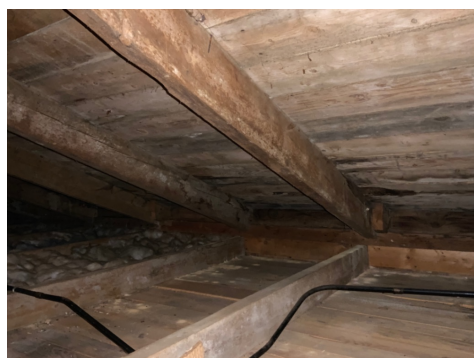
- Det er begrenset/dårlig ventilering av takkonstruksjonen.
- Det er påvist avvik rundt gjennomføringer i takflaten.
- Det er påvist fuktskjolder i undertak/takkonstruksjon.

Det er fuktmerker flere steder i sutaksbordene, mest sannsynlig etter lekkasjer fra før tekkingen ble skiftet.

- Lufting/ventilering bør forbedres.
- Påviste skader må utbedres.

Loftet må luftes bedre og det bør isoleres mot 1. etasje.

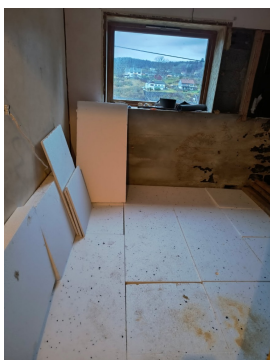
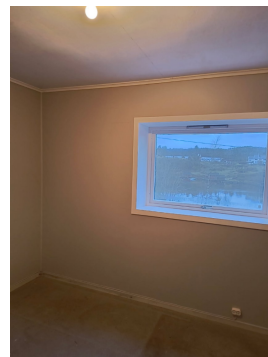
- Det er gjennom målinger påvist høyt fuktnivå i trevegger i underetg./kjeller, det er derfor ikke foretatt hulltaking
- Det er påvist fuktighet i oppforet tregulv i underetg./kjeller, og det er derfor ikke foretatt hulltaking.
- Det er påvist indikasjoner på noe fuktgjennomtrenging i kjellergulv.
- Det er påvist indikasjoner på noe fuktgjennomtrenging inn i kjellermur.
- Det er påvist synlig fuktighet på mur/gulv i kjeller.
- Det er påvist synlige fukt/råteskader i treverk i underetg./kjeller, hulltaking er derfor ikke nødvendig

Det er fukt og fuktskader i gulv og vegger i underetasje flere steder.

Utforede yttervegger innvendig under terreng og mot grunnmur er en utsatt konstruksjon, med hensyn til fukt og kondensproblemer.

Tregulvet mot grunn er en utsatt konstruksjon og er mest sannsynlig fuktskadet og bør fjernes.

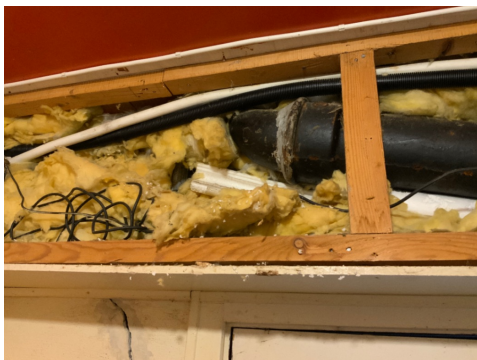
- Tidspunkt for utskiftning av avløpsrør nærmer seg.
- I forbindelse med oppgradering av våtrom vil det være naturlig med utskiftning av rør.
- Det er ikke behov for utbedringstiltak siden anlegget fungerer i dag, men ut ifra alder kan skader plutselig oppstå på eldre anlegg.

Det er ikke registrert lekkasjer, eller opplyst om problemer relatert til avløpsrør. Forventet brukstid er oppbrukt.
