# Tilstandsrapport

Boligbygg med flere boenheter

Hertug Skules gate 12, 0652 OSLO

Oppdragsnr.: 21421-1350

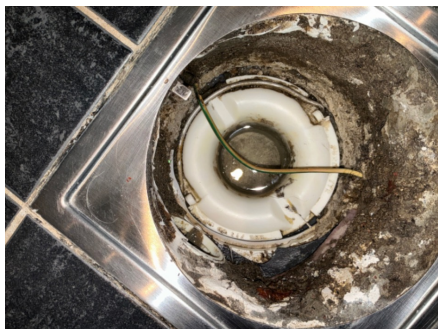
Tilgjengelighet (sluk): Sluket er tilgjengelig for inspeksjon og rengjøring.

Membran er et fuktsperrende sjikt som skal hindre vann i å trenge underliggende konstruksjoner. Tilstedeværelse og full tilstand kan ikke vurderes ved visuell inspeksjon i rommet.
