# Tilstandsrapport

Enebolig

Storeliene 18, 2072 DAL

Befaringsdato: 08.05.2025

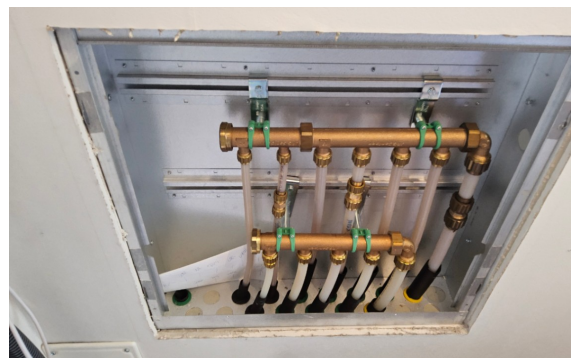
### ! TG 1 Vannledninger

Innvendige vannledninger er av plast (rør i rør). Det er besikket i rørskap.
