Tilstandsrapport

Enebolig

Hans Nielsen Hauges gate 12, 3683
NOTODDEN

Rapportdato: 01.11.2024

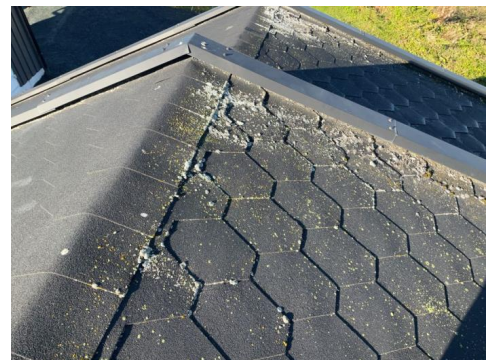
Mose på takshingel.

Mose på takstein bør fjernes. Mose forkorter levetiden på takstein.

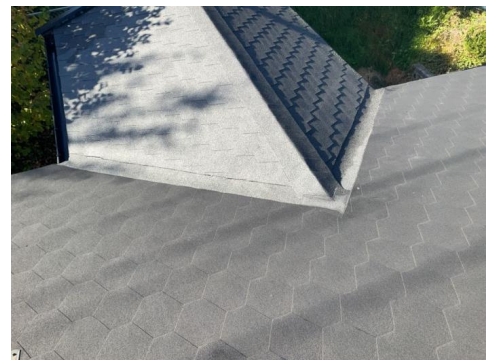
2 forskjellige farger på shingel.

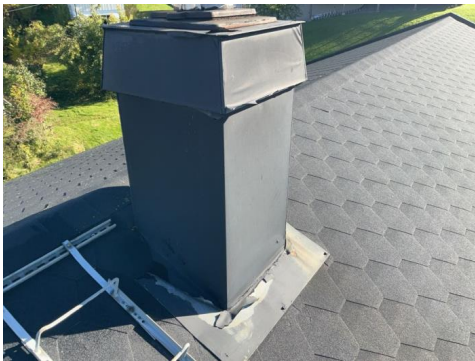
Det er rust/manglende maling på beslag.

Rust og manglende maling på pipebeslag og luftehatt.

Det er ikke krav til montering av snøfangere på grunn av liten takvinkel og siden tak er tekket med shingel.
Beslag som rustet, bør males med maling tilpasset formålet for å unngå at det rustet hull. Hull kan føre til lekkasje.
Takrenne på overbygd veranda på hovedhus er noe løs. Denne bør festes.
Nedløpsrør med frostsprengning må skiftes.
Dette for å unngå at de blir råte i kledning i forbindelse med nedløpsrør.
Kostnadsestimat: Ingen umiddelbar kostnad

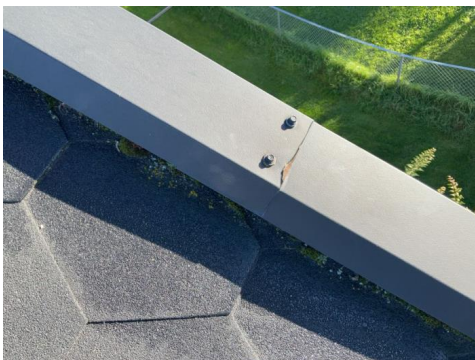
Rust på beslag på vindskier.

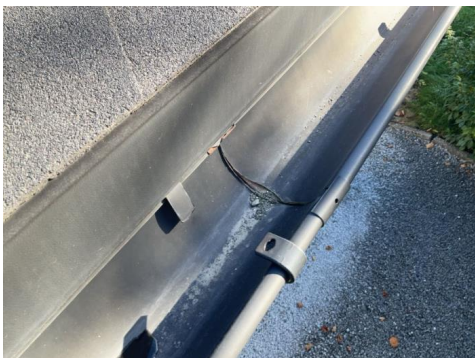
Rust i takrenner.

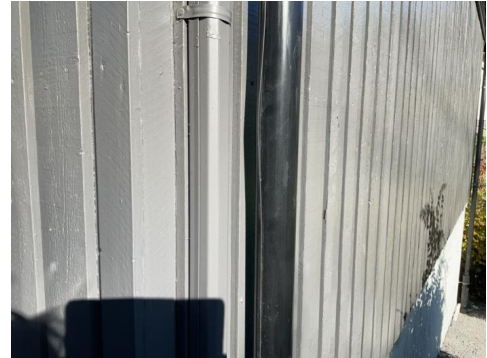
Det er frostsprengning på enkelte nedløpsrør.

Frostsprengning på nedløpsrør.

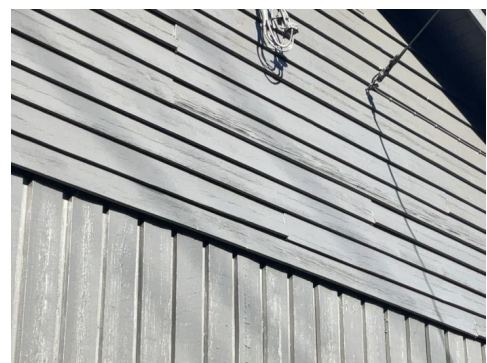
Boligen fungerer som tiltenkt med de skjevheter som er i konstruksjonen.

Sprkker i kledning.

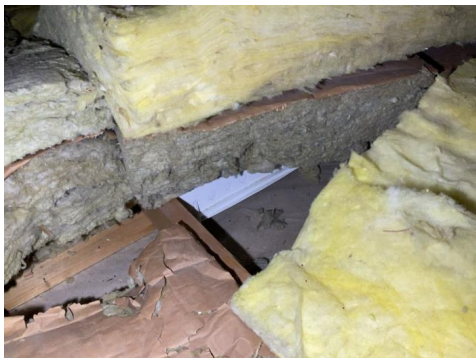
Manglende tetting rundt spotkasser.

Det bør skiftes spot-kasser for å unngå kondensering.

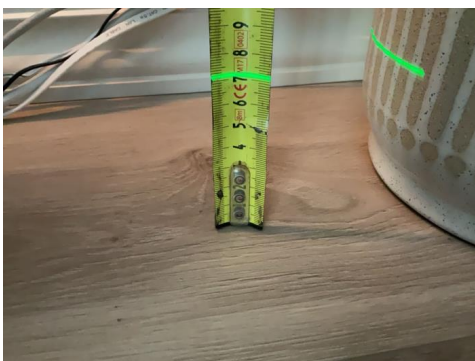
Det er etasjeskille i tre.
Avvik er målt med laser på 5 tilfeldige punkt.
Avvik i stue: 42mm og kjøkken: 20mm.

- Målt høydeforskjell på mellom 10 - 20 mm innenfor en lengde på 2 meter. Tilstandsgrad 2 gis med bakgrunn i standardens krav til godkjente måleavvik.
- Målt høydeforskjell på over 30 mm gjennom hele rommet. Tilstandsgrad 3 gis med bakgrunn i standardens krav til godkjente måleavvik.

Høyde stue mot vest.

For at gulvet skal bli rett, må det rettes opp.
Gulvet er skjevt på grunn av setninger.
Kostnadsestimat dekker kostnad med oppretting i stue. Boligen fungerer med dette avviket.

Kostnadsestimat: 50 000 - 100 000

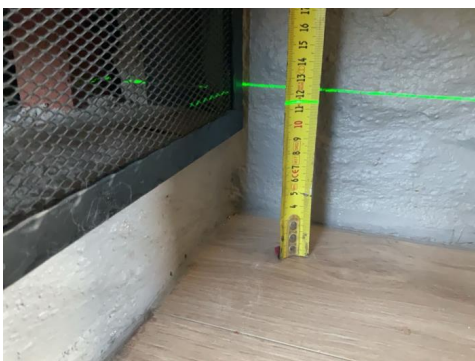
Høyde ved peis.

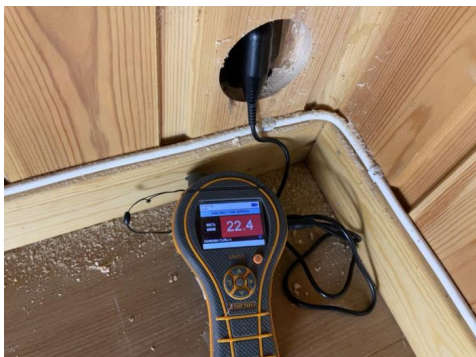
Fuktkvotemåling (vekt%) i konstruksjonen ble målt til 22,4%. Dette er å regne som meget fuktig. Hulltaking er foretatt i kjellerstue i hjørne mot vest.

- Det er gjennom målinger påvist høyt fuktnivå i trevegger i underetg./kjeller, det er derfor ikke foretatt hulltaking
- Det er påvist indikasjoner på noe fuktgjennomtrenging inn i kjellermur.

Fukt har sammenheng med svikt i drenering/manglende dampsperre i betonggulv-

Fuktmåling i konstruksjon i kjellerstuen.

- Det påviste fuktnivå gir grunn til å overvåke konstruksjonen jevnlig for å se utvikling over tid, og eventuelt foreta tiltak for å unngå fuktskader.

Dersom vegg blir fuktigere anbefales det å fjerne alt treverk mot yttervegg under terreng.

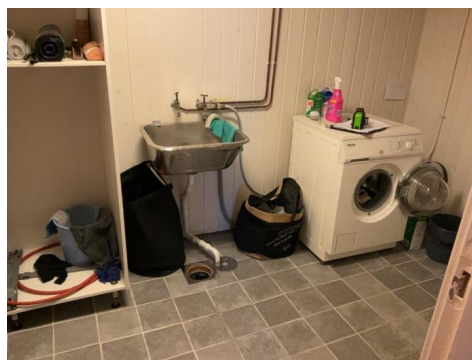
Det er bestemt i ny forskrift at alle våtrom bygget før 1997 skal ha en tilstandsgrad 3 på grunn av forventet levetid er overskredet og stor fare for avvik og skader.

Enkelt vaskerom.

- Våtrommet må totalrenoveres. Alle forhold med tettesjikt, våtsone, sluk m.m. må dokumenteres.

Kostnadsestimat: 50 000 - 100 000

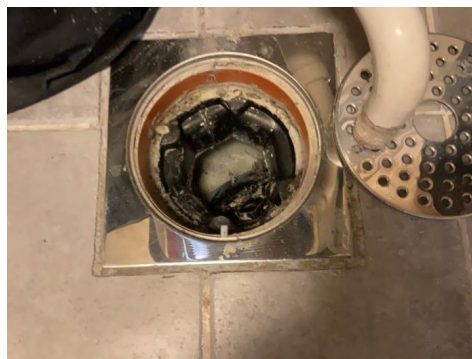
Sluk med synlig membran.

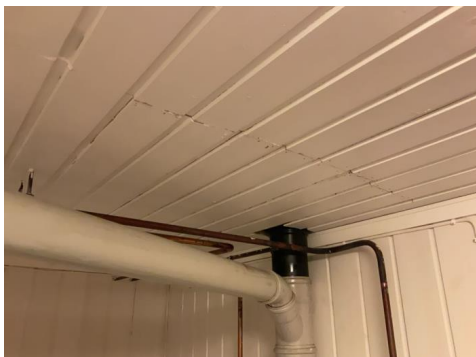
Det har vært en lekkasje fra avløpsrør fra bad i etasjen over. Det var ett grenrør som hadde sprekt. Det er foretatt utbedring fra vaskerommet. Derfor er panel kuttet.

Utbedret lekkasje i tak fra bad.

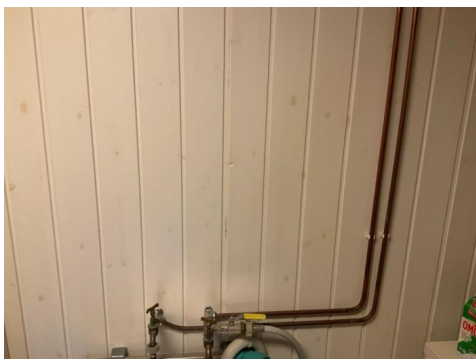
Hulltaking er ikke foretatt da det ikke er fysisk mulig pga tilliggende konstruksjoner. Rørpropplegg ligger utenpå vegg mot yttervegg. Det er ikke målt unormale avvik på fukt med fuktindikator og fuktmåling med pigger.

Den fukten som er i panel, kommer av svikt i drenering.

Rørpropplegg ligger utenpå vegg.

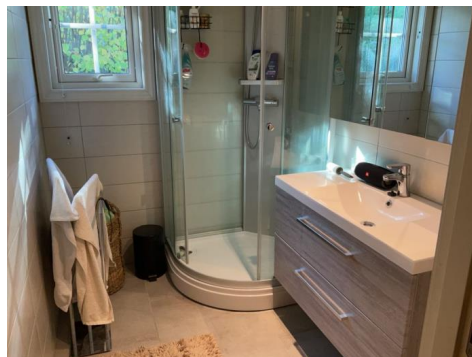
Det er skiftet ett grenrør i etasjeskille mellom bad og vaskerom. Det var en sprekk i avløpsrør og dette er utbedret. Skade ble oppdaget på ett tidlig tidspunkt så det ble ikke skader.

Bad på etasjeplan.

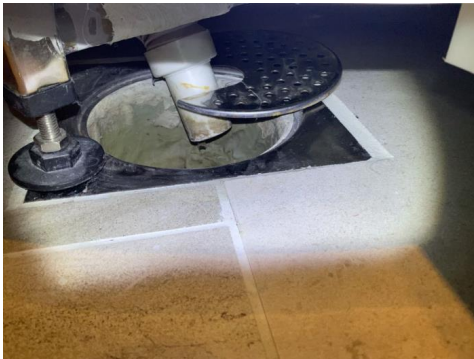
- Det er påvist mangelfull/feil utførelse rundt rørgjennomføringer e.l. som gir fare for fukt i konstruksjonen i våtsone.

Sluk under dusjkabinett.

Det bør tettes med silikon rundt gjennomføring i vegg så vann ikke renner inn i konstruksjonen ved en eventuell lekkasje.

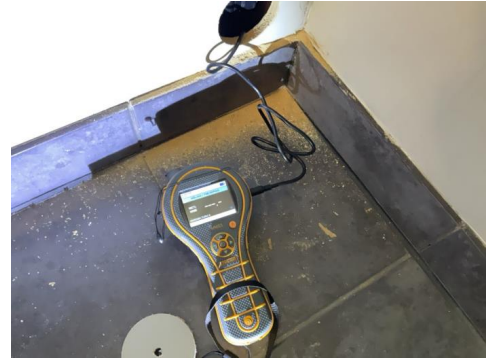
Hulltaking er foretatt uten å påvise unormale forhold. Hulltaking er foretatt ved/i toalettrom mot dusj. Fuktkvotemåling (vekt%) i konstruksjonen ble målt til under 6% - ingen utslag.

Fuktmåling i konstruksjon mot bad.

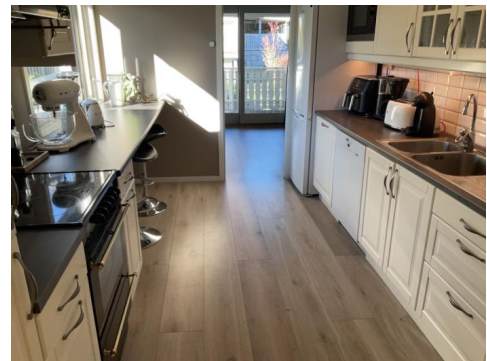
Kjøkkenet har IKEA innredning med profilerte fronter. Benkeplaten er av laminat. Det er opplegg til oppvaskmaskin og komfyrvakt. Kjøkkenet er fra ca 2005-2007 - skiftet av tidligere eier. Benkeplate er skiftet i 2023.

Kjøkkeninnredning.

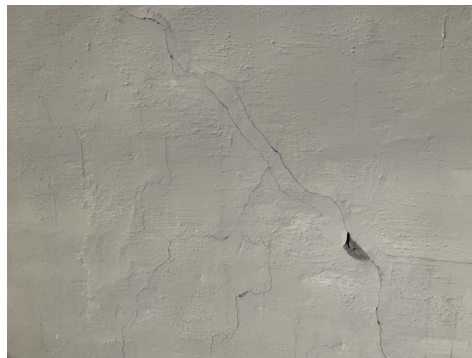
- Det er registrert skråriss som er symptom på setninger.

Skråriss i vegg mot sørøst.

- Lokal utbedring må utføres.

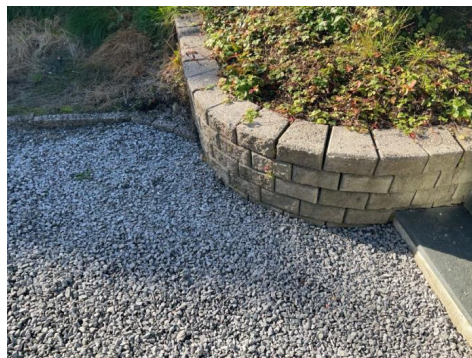
- Det er påvist mindre sprekker og/eller skjevheter i muren.

Skjevheter i støttemur.

Masse og støttemur bør fjernes, drenere, montere støttemur og tilbakeføre masse.
