Tilstandsrapport

Enebolig

Hennadalsvegen 32, 6687 VALSØYFJORD

Befaringsdato: 04.07.2024

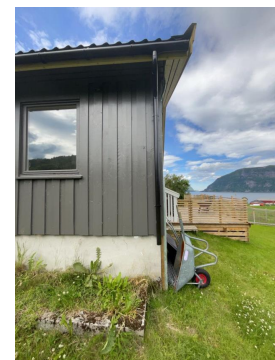
TG 3 Nedløp og beslag

Sorte aluminiums/stål takrenner og nedløp. Nedløp er ført til terreng.

- Selger opplyser at det er valgt å ikke montere snøfangere på grunn av dimensjonering av dagens takkonstruksjon som er plassert med større senteravstand enn det er etter dagens krav. Taket var fra byggeår ikke dimensjonert etter dagens gjeldende byggeregler med tanke på snølast.
- Det er krav til montering av snøfangere på byggeåret. Info er hentet fra Byggeforskrift 1969 kapittel 45. Hvor det er fare for at snøras og isras kan medføre skade, skal taket ha snøfanger e.l.
- I tiltakskostand er det hensyntatt kun montering av snøfangere og ikke forsterkning av takkonstruksjon.

Takvann er ført til terreng

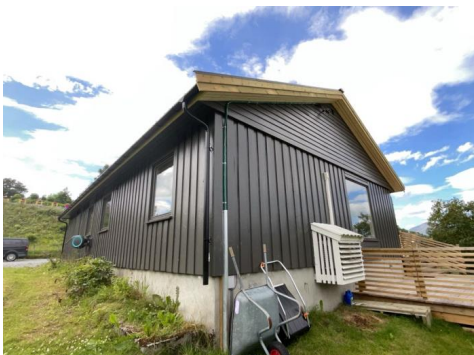
Synlige luftespalter i overgang tak/vegg

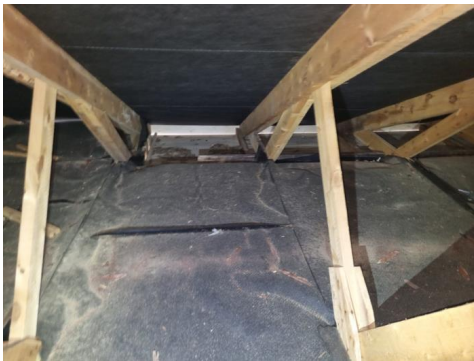
Synlig lufting ut mot raftekasse

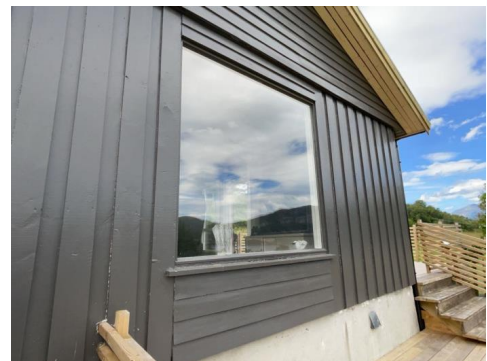
Vindu på stue er punktert

- Vinduer med punkterte/sprukne glass må påregnes skiftes ut, enten hele vinduet eller kun selve glassene.
- Det må påregnes noe vedlikehold og at enkelte vinduer må skiftes ut.

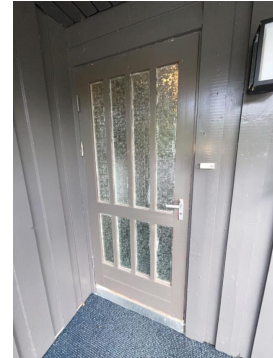
- Det er påvist utetthet/åpning mellom dørbblad og dørkarm. Dvs. at kald trekk kan oppstå.
- Det er avvik:

- Dører og glass har nådd forventet funksjonstid. Det vil være større risiko for punktering/skade av glass og større behov for vedlikehold i tiden som kommer.

Hoveddør med enkle glass

- Det er ikke behov for utbedringstiltak på befaringsdagen, men ut ifra alder må vedlikehold og oppgraderinger påregnes.

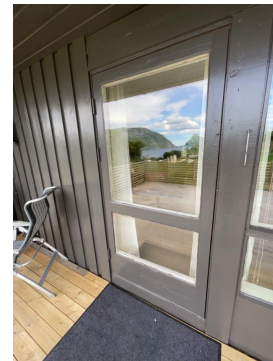
Verandadør med koblet glass

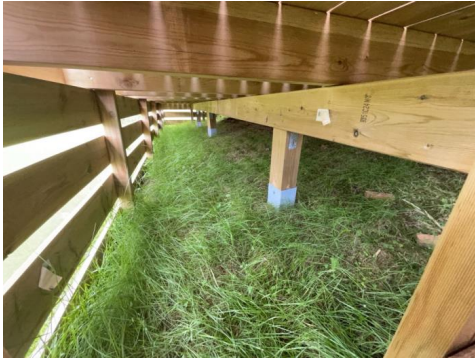
Det er benyttet stolpespyd som fundamentering til veranda

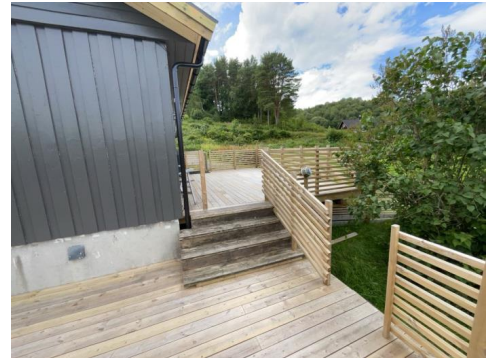
Trapp mellom nivå på veranda. Det er anbefalt med håndløper på begge sider.

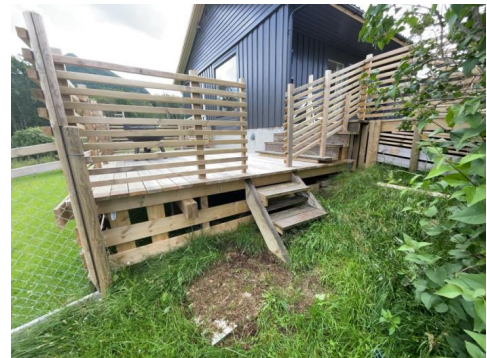
Trapp ned fra veranda til hage/inngjerdning, det er anbefalt med håndløper

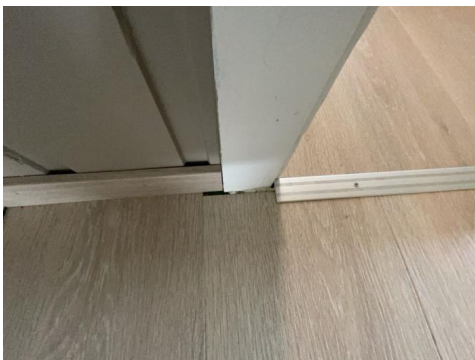
- Det er avvik:
 - Enkelte åpninger mellom gulv og lister ved døråpninger.

Manglende tilpasning ved døråpning i gang mot vindfang.

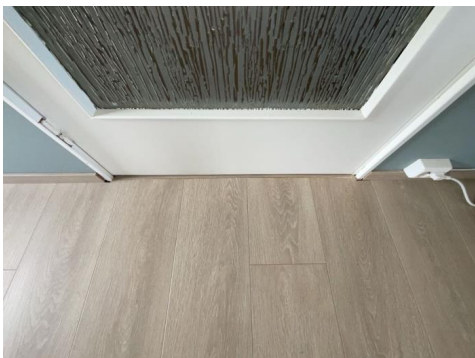
Manglende tilpasning ved døråpning på stue/kjøkken mot gang.

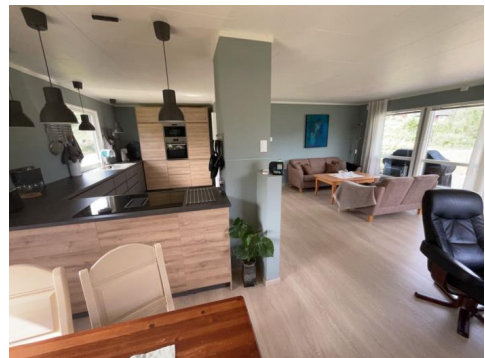
- Målt høydeforskjell på mellom 10 - 20 mm innenfor en lengde på 2 meter. Tilstandsgrad 2 gis med bakgrunn i standardens krav til godkjente måleavvik.

- Plassering av laser ved kontroll av stue. Det er målt 17 mm høydeforskjell gjennom rommet. TG 2. Det er over en avstand på 2 meter fra pipe ved kjøkkem mot verandadør målt 15 mm høydeforskjell. TG 2

- For å få tilstandsgrad 0 eller 1 må høydeforskjeller rettes opp. Det vil imidlertid sjelden være økonomisk rasjonelt som et enkeltstående tiltak i en bolig som dette. Dersom boligen en gang skal renoveres, kan man vurdere slike tiltak.

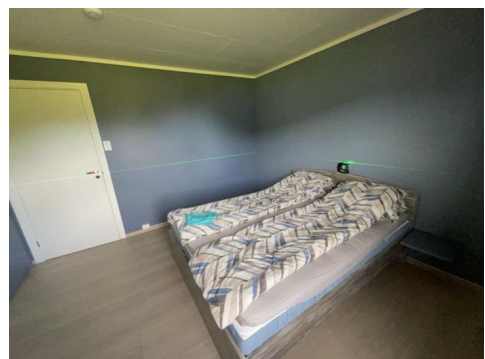
- Plassering av laser ved kontroll av soverom. Det er målt 29 mm høydeforskjell gjennom rommet. TG 2. Det er over en avstand på 2 meter fra ytre hjørne mot senter av rommet målt 17 mm høydeforskjell. TG 2

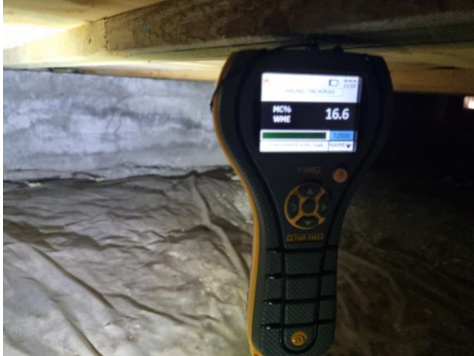
Bygningen har krypkjeller under trebjelkelag og stubbegulv. Fuktmålinger i krypkjeller varierer mellom 15-18 %

Fuktkontroll i krypkjeller like ved luke ned til krypkjeller. Fuktmåling viser 16,6%

- Krypkjeller er å betrakte som en risikokonstruksjon som erfaringsmessig har høy skadefrekvens. Det anbefales å kontrollere krypkjeller jevnlig og sørge for god ventilering.

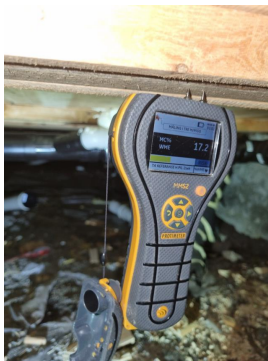
Fuktkontroll i krypkjeller i like ved avløpsrør under bad/vaskerom. Fuktmåling viser 17,2%

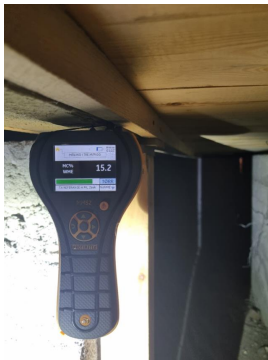
Fuktkontroll i krypkjeller i nedre del av bolig. Fuktmåling viser 15,2%

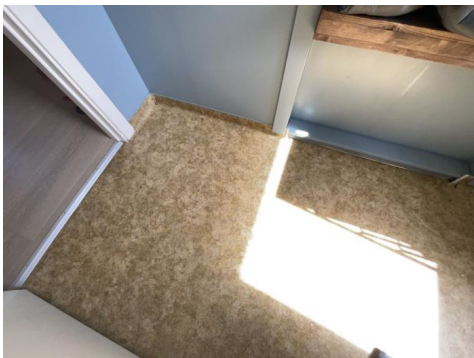
- Våtrommet har TG 3 på grunn av alder og manglende vannsikkerhet i rommet. Rommet kan fortsatt benyttes som vaskerom, men anbefaler da at det monteres vannstoppventil med vannføler og at det ikke benyttes fritt vann på overflater. Vaskerom har normalt ingen dirkete vannbelastning på overflater. Våtrommet benyttes på eget ansvar og oppgradering må påregnes.
- Tiltakskostnad er satt ut fra full renovering i henhold til dagens tekniske forskrifter, det er trukket fra for nye rør montert i 2022. Valgte løsning ved renovering kan påvirke kostnaden.

Åpning i belegget mot kjøkken og mot gang

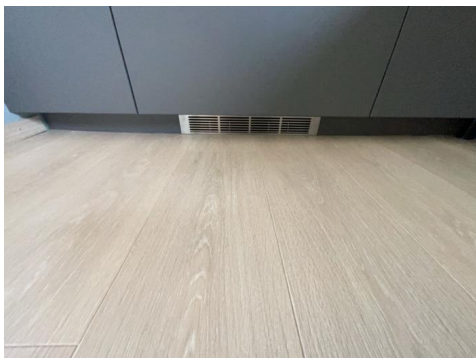
Rist for avkast av luft fra ventilator i sokkel

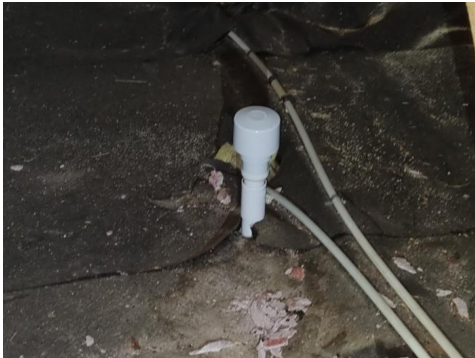
Lufteventil avløp er plassert på kryploft

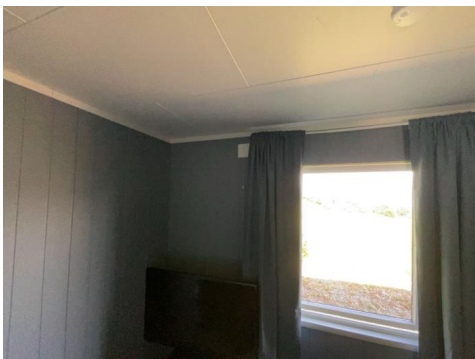
- Det er påvist mangelfull ventilasjon på ett eller flere rom i boligen.

Ventil i vegg på soverom 1

- Det bør etableres veggventiler/vindusventiler i alle oppholdsrom som ikke har det.

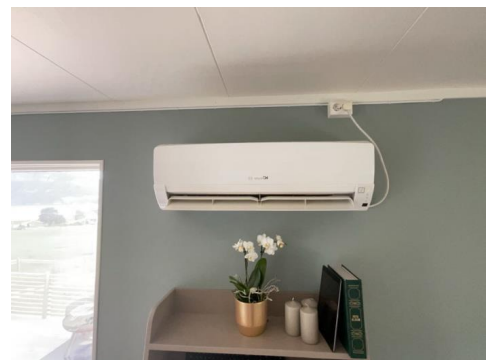
Innerdel

- Det er ikke behov for utbedringstiltak siden varmesentralen fungerer i dag, men ut ifra alder kan skader plutselig oppstå på eldre anlegg.

- For at varmepumpen skal fungere optimalt, anbefaler leverandører at det utføres service hvert 2. eller hvert 3. år. I tillegg anbefales det at utføres vedlikehold jevnlig.

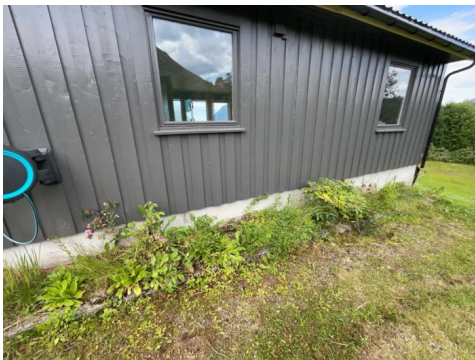
- Det er avvik:
- Grunnmuren har riss enkelte steder.

- Tiltak:
- Ikke behov for umiddelbare tiltak, men riss bør pusses/males over, overvåkes over tid og tiltak må vurderes ut fra hvordan dette utvikler seg.

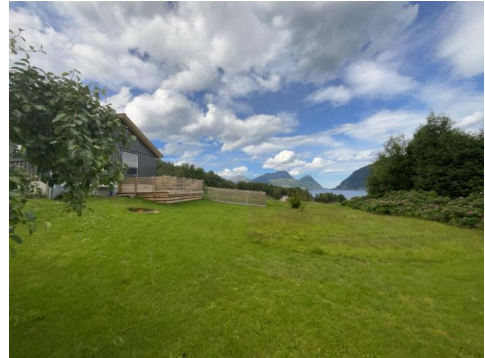
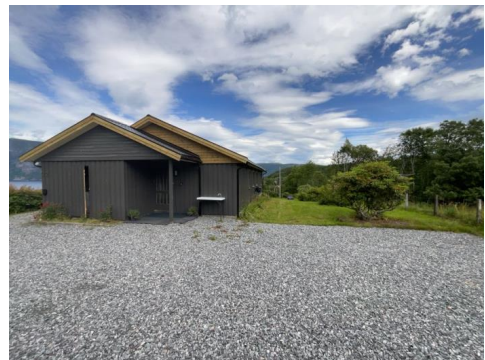
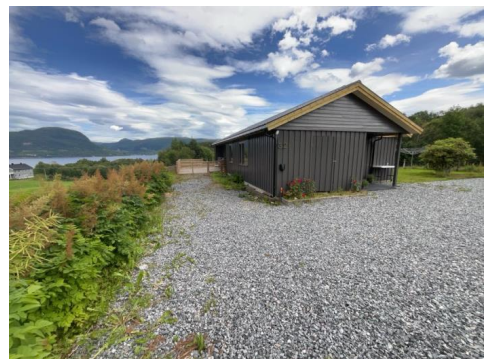
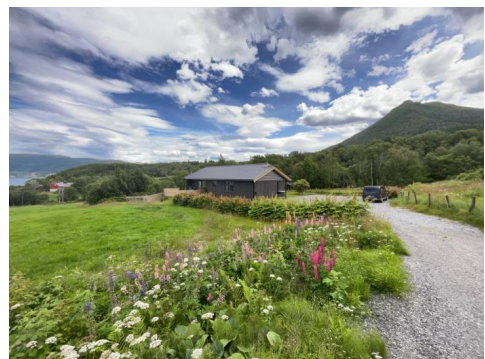
Tilnærmet flat tomt med svak skråning ned mot plen. Tomten er beplantet med plen, busker, trær og gjerde. Singel i innkjørsel og parkering

- Andre tiltak:
- Det må vurderes tiltak for avrenning ved innkjøring bort fra bolig for å redusere belastningen på krypkjeller, dette bør ses i sammenheng med bortledning av takvann.

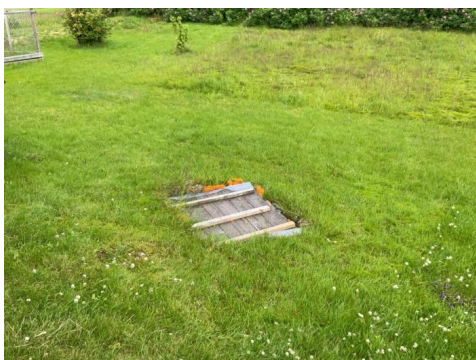
- Det er ikke behov for utbedringstiltak siden anlegget fungerer i dag, men ut ifra alder kan skader plutselig oppstå på eldre anlegg.

Tank er plassert nedenfor boligen
