# Tilstandsrapport - NS 3600

## Hesthagen 10C

4844 Arendal

**Rapport kode: 449767**

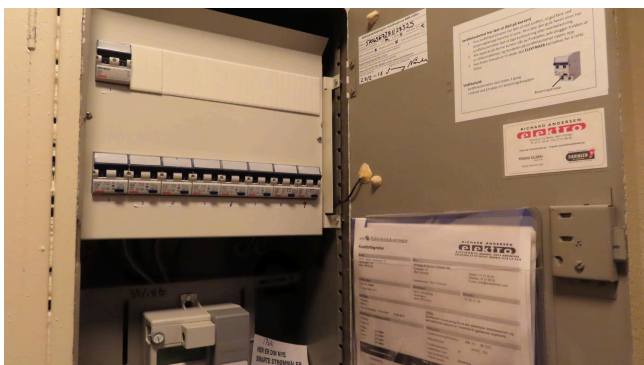
Sikringskap montert i felles gang på vegg vest.  
Hovedsikring 40 ampere, 8 kurser.

Sikringskap.
