# Tilstandsrapport

Boligbygg med flere boenheter

Borggata 12 B, 0650 OSLO

Befaringsdato: 04.03.2025

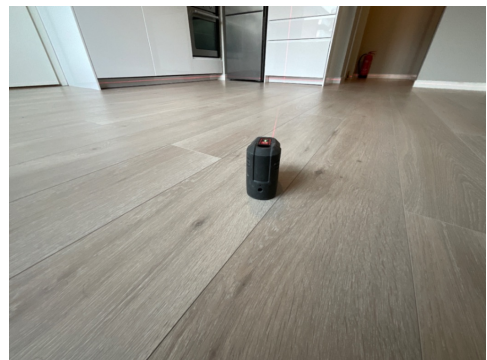
### Etasjeskille/gulv mot grunn

- Målt høydeforskjell på mellom 10 - 20 mm innenfor en lengde på 2 meter. Tilstandsgrad 2 gis med bakgrunn i standardens krav til godkjente måleavvik.

- For å få tilstandsgrad 0 eller 1 må høydeforskjeller rettes opp. Ytterligere undersøkelser må foretas for å få kartlagt omfanget for utbedring.

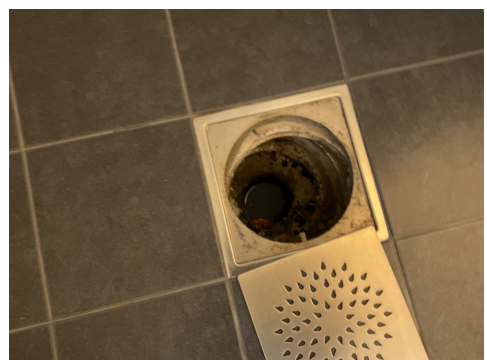
Gulv membran og sluk er ikke fornyet. Sluket er et eldre sluk med ukjent byggeår og det kan være i slike sluk ikke tett overgang mellom tettesjikt (membran) og sluk. Når vann stiger i sluket, for eksempel ved lekkasje eller manglende rengjøring, vil vann kunne komme inn i konstruksjoner og det vil kunne oppstå fuktskader. Da hverken membran eller sluk er fornyet, vurderes badets alder samlet ut fra byggeår. Badet oppfyller ikke funksjonskravet i teknisk forskrift om tettesjikt, både på grunn av tettesjiktets (membranens) alder og på grunn av manglende tett overgang i sluk. Dusjing i badekar kan ikke erstatte funksjonskravet tekniske forskrift om at et bad må være laget slik at det ikke oppstår fuktskader på bakenforliggende konstruksjoner. Tettesjikt og sluk må tåle bruksvann, lekkasjevann og kondens.

- Våtrommet må oppgraderes for å tåle normal bruk etter dagens krav.

Eldre sluk

- Våtrommet må totalrenoveres. Alle forhold med tettesjikt, våtsone, sluk m.m. må dokumenteres.

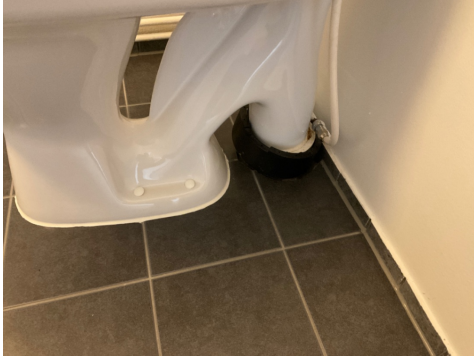
usikker gjennomføring

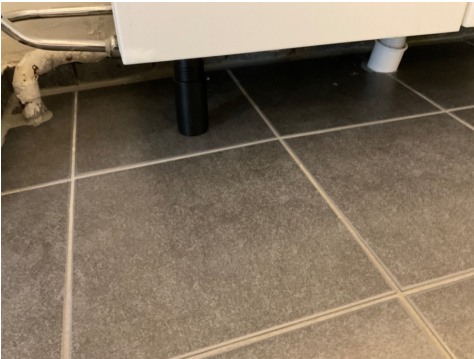
Usikker gjennomføring

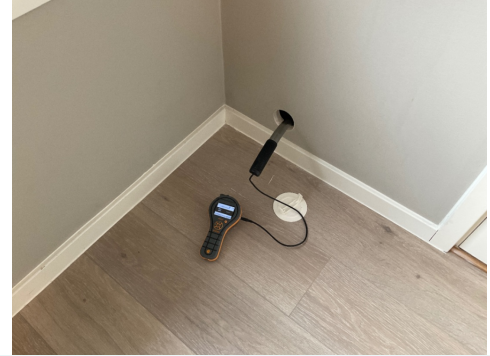
### TG 1 Tilliggende konstruksjoner våtrom

Hulltaking er foretatt uten å påvise unormale forhold. Hulltaking er foretatt i stue.

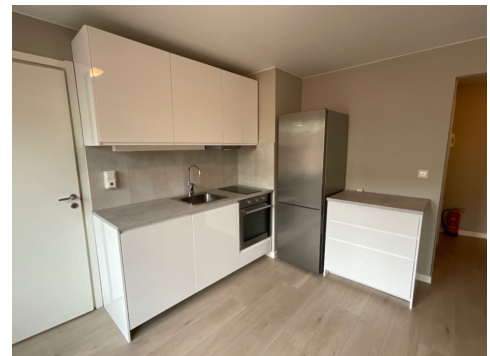
#### TG 2 Avtrekk

- Det er kun kullfilterventilator på kjøkkenet og heller ikke andre forserte/mekaniske avtrekksløsninger fra kokesonen.

- Om mulig bør det etableres mekanisk/forsert avtrekk ut fra kokesonen.
- Det er vanskelig å etablere andre løsninger.
