Tilstandsrapport

Enebolig

Kirkevegen 189, 2335 STANGE

Befaringsdato: 08.11.2024

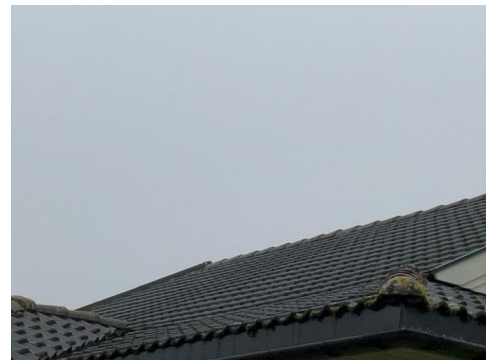
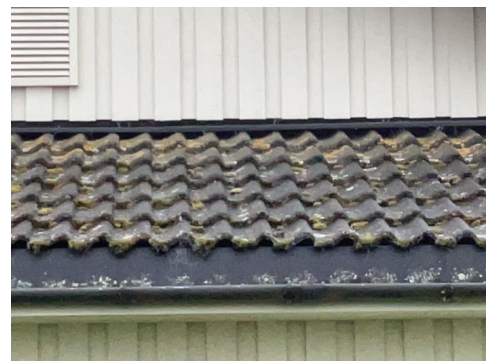
! TG 2 Nedløp og beslag

- Det er ikke tilfredsstillende bortledning av vann fra taknedløp ved grunnmur.
- Det mangler snøfangere på hele eller deler av taket, men det var ikke krav om dette på byggemeldingstidspunktet.
- Mer enn halvparten av forventet brukstid er passert på renner/nedløp/beslag.
- Takrenner har punktvis lekkasjer.

- Nye renner og nedløp må monteres
- Det er ikke krav om utbedring opp til dagens krav.
- Det må foretas tiltak for å lukke avviket.
- Det bør lages system for bortledning av vann fra taknedløp ved grunnmur.

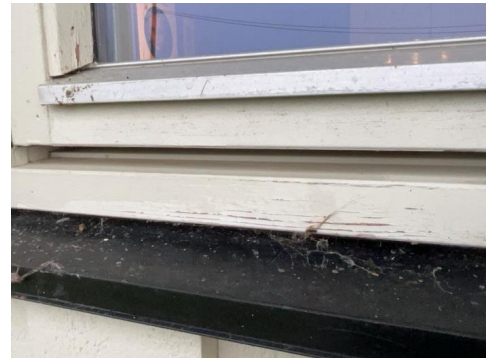
! TG 2 Vinduer

- Det er påvist at enkelte vinduer er vanskelig å åpne/lukke.
- Det er påvist avvik rundt innsetningsdetaljer.
- Det er påvist tegn på innvendig kondensering av enkelte vindusglass.
- Karmene i vinduer er slitte og det er sprekker i trevirket.

Avvik vedrørende innsetningsdetaljer gjelder av kjellervinduene ikke har montert beslagsløsninger.

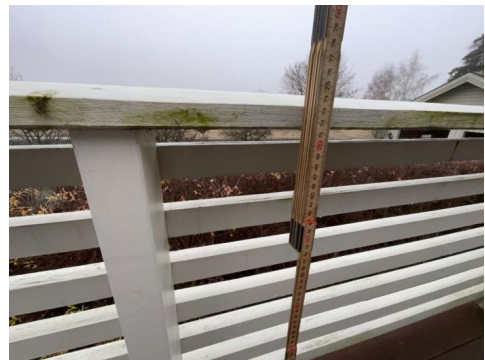
! TG 2 Balkonger, terrasser og rom under balkonger

- Det må foretas tiltak for å lukke avviket.
- Åpninger i rekkverk må endres for å tilfredsstille krav på byggemeldingstidspunktet.
- Rekkverkshøyde må endres for å tilfredsstille krav på byggemeldingstidspunktet.

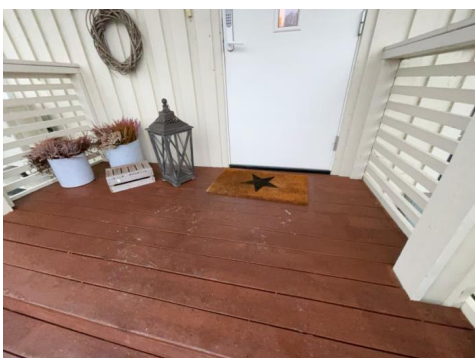
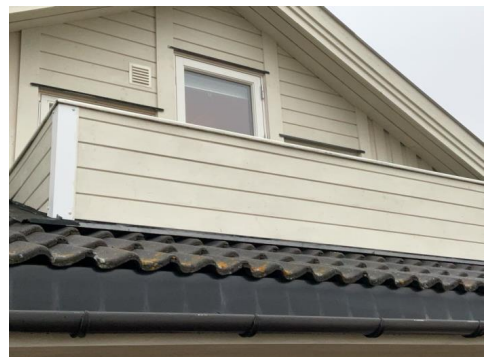
! TG 3 Utvendige trapper

- Åpninger i rekkverk er ikke i henhold til krav i dagens forskrifter.
- Det er ikke montert rekkverk.
- Det er påvist andre avvik:

- Det må foretas tiltak for å lukke avviket.
- Åpninger i rekkverk må endres for å tilfredsstille krav på byggemeldingstidspunktet.
- Rekkverk må monteres for å lukke avviket.

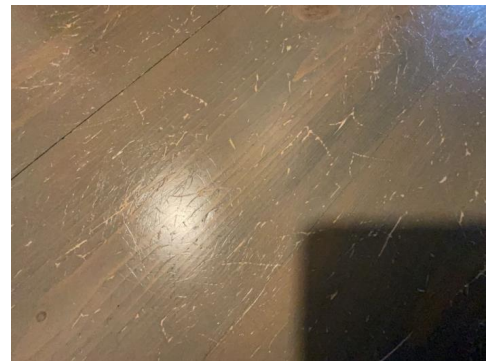
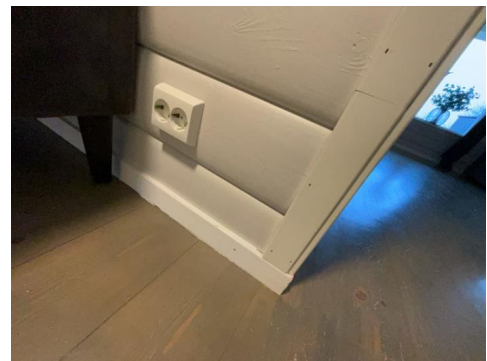
TG 2 Etasjeskille/gulv mot grunn

- Målt høydeforskjell på mellom 10 - 20 mm innenfor en lengde på 2 meter. Tilstandsgrad 2 gis med bakgrunn i standardens krav til godkjente måleavvik.
- Målt høydeforskjell på over 15 mm gjennom hele rommet. Tilstandsgrad 2 gis med bakgrunn i standardens krav til godkjente måleavvik.

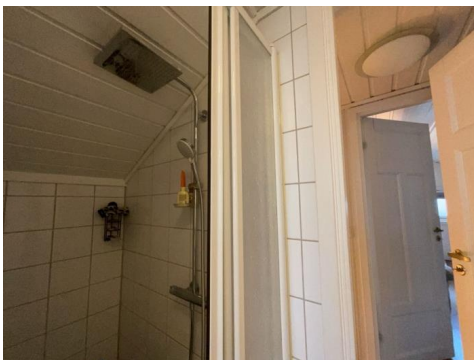
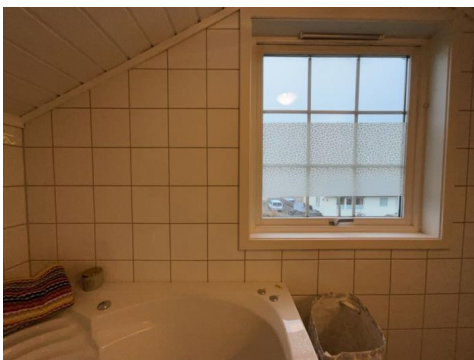
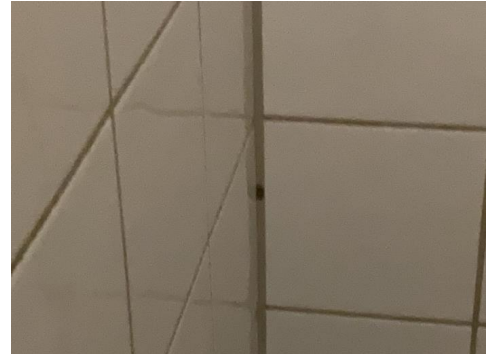
TG 2 Overflater Gulv

- Det er mulighet for at det kan forekomme vannlekkasje på våtrommet hvor vann ikke vil gå til sluk.
- Det er påvist at flisfuger har riss/sprekker.
- Det er påvist at høydeforskjell fra topp slukrist til gulv/synlig topp membran ved dørterskel er mindre enn 25 mm.
- Det er påvist avvik i fallforhold til sluk i forhold til krav i forskrift på byggetidspunktet.
- Det er påvist avvik i fuger.
- Svertesopp er registrert

- Installering av tett dusjkabinett anbefales.
- Det bør etableres avrenning inn til sluk for hele våtrommet.
- Slike riss/sprekker kan indikere bakenforliggende fuktskader, og konstruksjonen bør observeres jevnlig for å vurdere utvikling.
- Fuger bør skiftes ut.
- Overflater må utbedres eller skiftes.

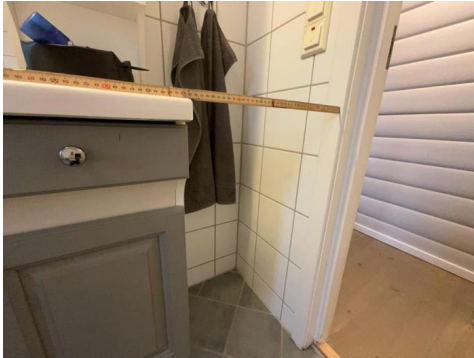
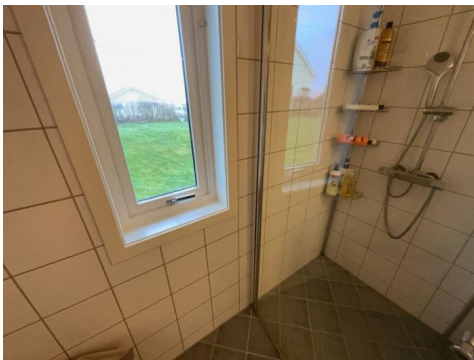
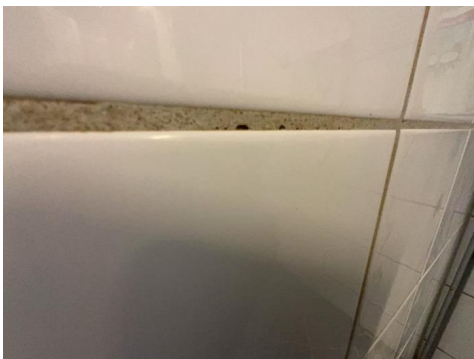
🕒 TG 2 Overflater Gulv

- Det er mulighet for at det kan forekomme vannlekkasje på våtrommet hvor vann ikke vil gå til sluk.
- Det er påvist avvik i fallforhold til sluk i forhold til krav i forskrift på byggetidspunktet.
- Det er påvist avvik i fuger.

- Det bør etableres avrenning inn til sluk for hele våtrommet.
- Installering av tett dusjkabinett anbefales.
- Overflater må utbedres eller skiftes.

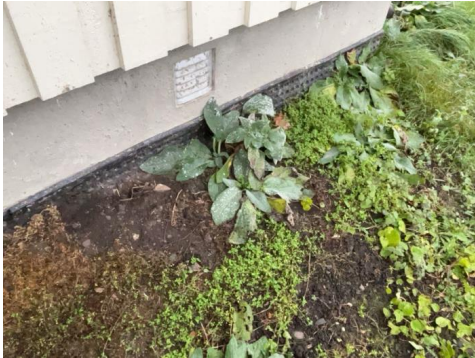
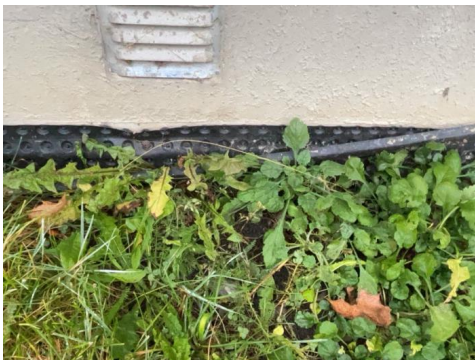
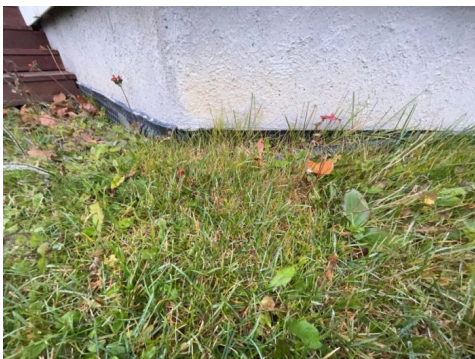
TG 2 Grunnmur og fundamenter

- Det er registrert horisontalriss som er symptom på jordtrykk.
- Grunnmuren har sprekkdannelser.
- Det er påvist andre avvik:

Avvikene gjelder lyskassen. Det gjøres oppmerksom på at Multimur er en risikokonstruksjon med hyppige skadefrekvenser.

- Påviste skader må utbedres.
- Det må foretas tiltak for å lukke avviket.
- Lokal utbedring må utføres.

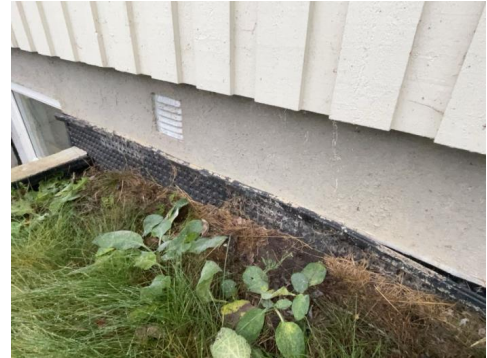
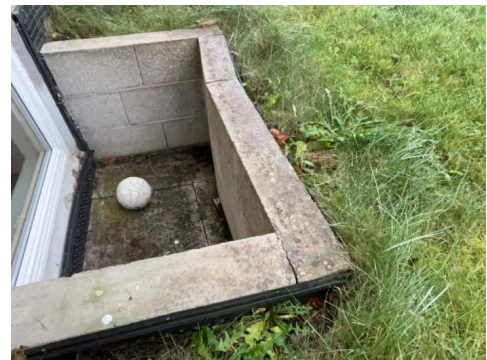
TG 3 Forstøtningsmurer

- Det er påvist mindre sprekker og/eller skjevheter i muren.
- Det mangler rekkverk/annen sikring på forstøtningsmuren(e) ut ifra dagens krav.

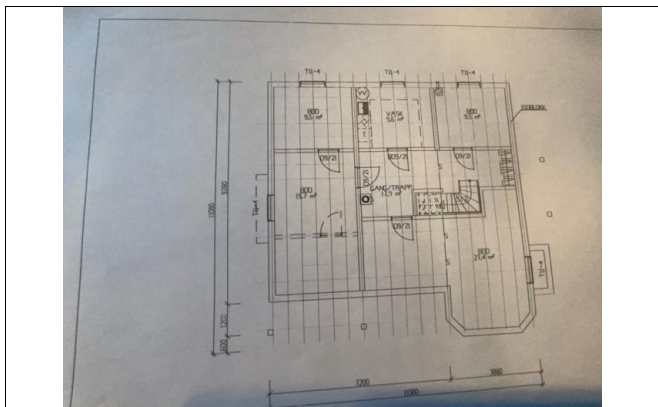
Fremlagte tegninger av kjelleren. Planløsningen stemmer ikke med dagens bruk.
