Tilstandsrapport

Tomannsbolig

Gudrøds gate 3 A, 4041 HAFRSFJORD

Befaringsdato: 19.09.2024

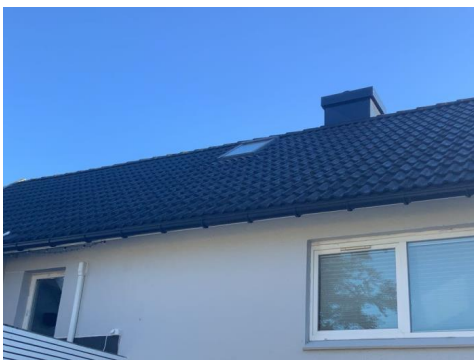
Taktekkingen er av betongtakstein. Taket er besiktiget fra bakkenivå.

Taktekkingen fremstår som i god stand, alder er ikke opplyst, men kan være fra 2006 da bygget sannsynligvis har gjennomgått en renoveringsprosess. Det forutsettes at undertak er av samme alder.

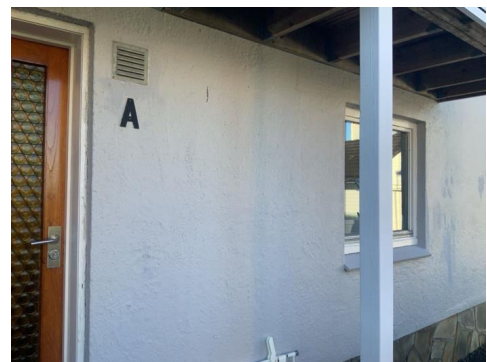
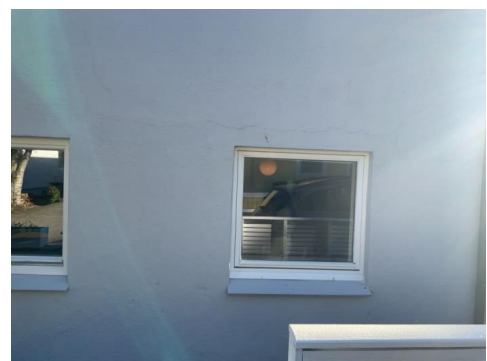
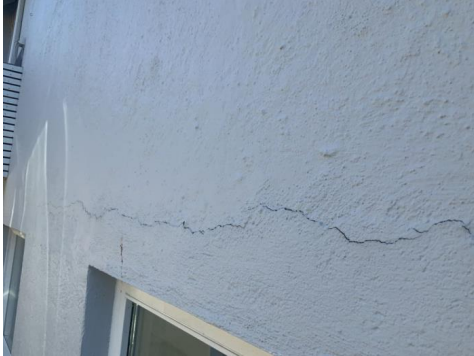
- Det er påvist sprekker i murte/pussede fasader.

Riss i pussede flater over vindu.

- Lokal utbedring må utføres.

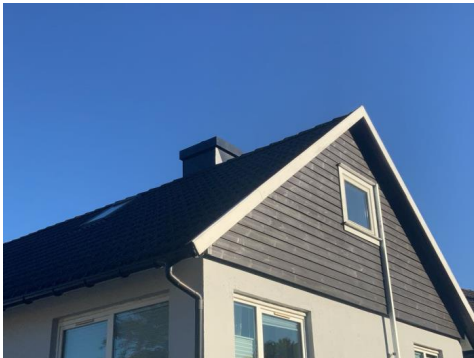
Ukjent takkonstruksjon, ikke tilkomst til eventuelt loft fra denne seksjonen.

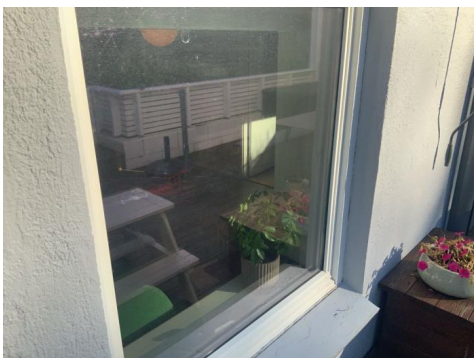
Variierende alder på vinduer; 2009, 2020. Begynnende nedbrytning i glasslister på stuevindu fra 2009, det anbefales å skifte disse.

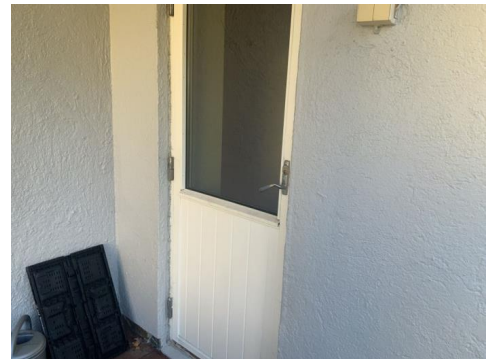
Terrassedør i malt utførelse.

- Dører må justeres.

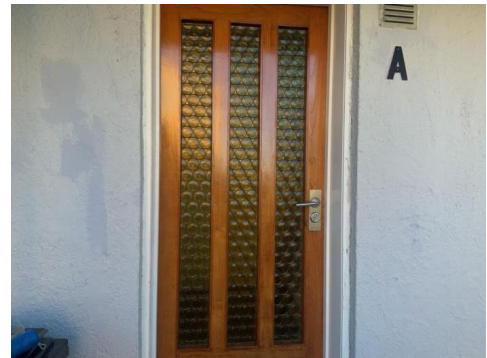
Eldre teak dør som entrédør.

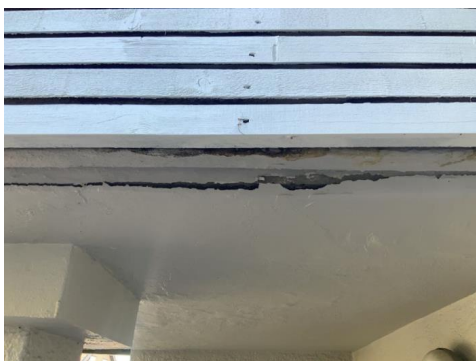
Bilde viser sprekk i betongpussen under overliggende balkong.

Løs betongpuss må fjernes og ny puss må etableres.

Kostnadsestimat: 10 000 - 50 000

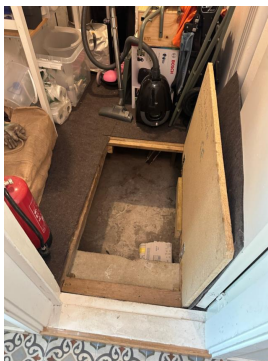
Tilkomst til kryprom via luke i gulv i bod.

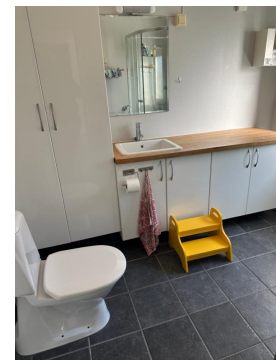
1. ETASJE > BAD

- Det er vindu/dør med ikke fuktbestandige materialer i våtsonen (ved vask, dusj, badekar, osv.), løsningen eller byggematerialet er uegnet

- Uegnede materialer må fuktbeskyttes/utskiftes.

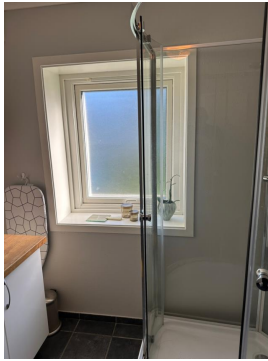
1. ETASJE > BAD

- Våtrommet fungerer med dette avviket.

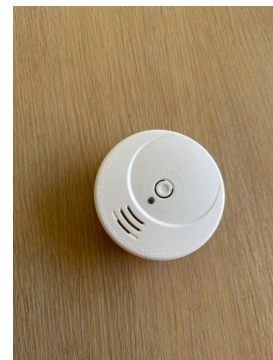
Ny røykvarsler blir montert.
