Tilstandsrapport

📍 Haugane 14, 4250 KOPERVIK

Befaringsdato: 05.02.2025

Selveierleilighet (i småhus) - Byggeår: 2012

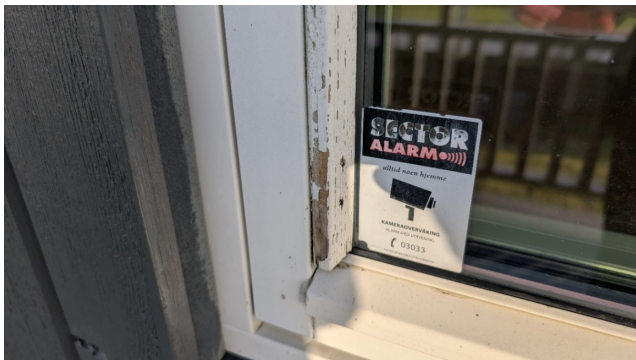
TG 1 Vinduer

Bygningen har malte trevinduer med 2-lags glass.

Det er stedvis malings slitasje på glasslister o.l. som normalt.

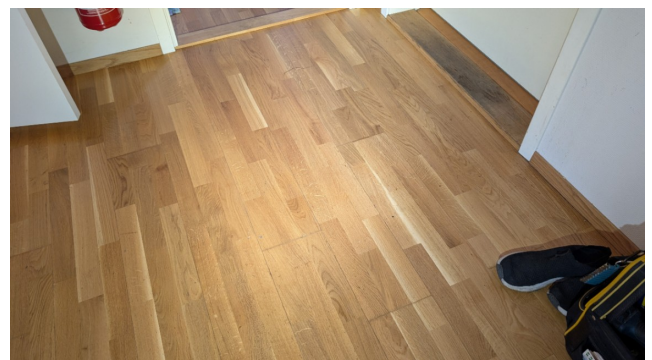
TG 1 Overflater

Boligen har overflater av normal kvalitet ift. byggeår. Det er nyere gulv på stue/kjøkken etter lekkasje fra vannlås.

Tilgjengelige overflater vurderes generelt hele og uten vesentlig slitasje/skader, men det er fuktmerker i parkett som normalt mtp. det er entre og våte sko.

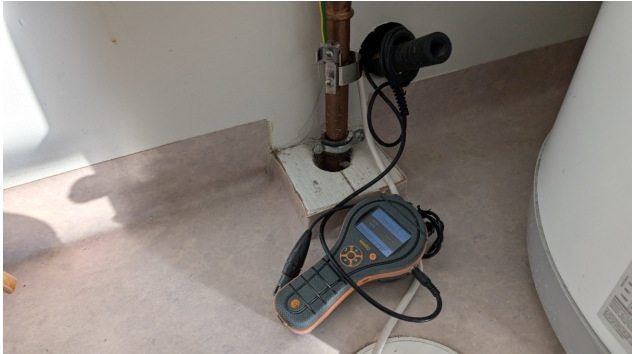
TG 2 Sluk, membran og tettesjikt

Det er plastsluk og synlig vinylbelegg som tettesjikt.

- Det er påvist mangelfull/feil utførelse rundt rørgjennomføringer e.l. som gir fare for fukt i konstruksjonen i våtsone.

Det burde være bedre tettet rundt rørgjennomføringen, slik evt. lekkasjevann fra rør går til sluk og ikke ned i konstruksjon.

Evt. lekkasje fra vannrør blir ikke ledet til sluk og kan medføre skade, selv om løsningen ikke er uvanlig.

- Løsningen/utførelsen rundt rørgjennomføringer gir fare for fukt inn i konstruksjoner.

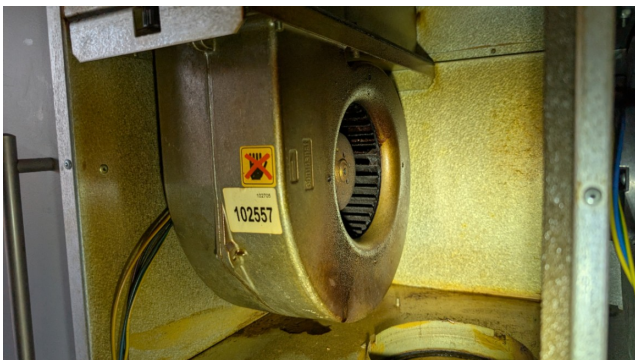
TG 1 Avtrekk

Det er kjøkkenventilator av kombinert type med ventilasjonsanlegget.

Eier opplyser vifte er grundig rengjort etter befarings.

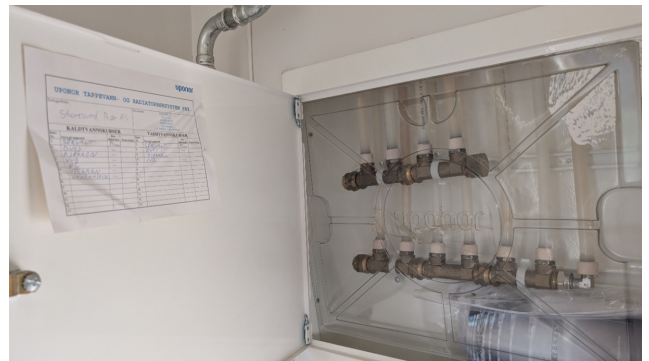
TG 1 Vannledninger

Vannrør av plast (rør-i-rør system).
Stoppekran lokalisert på bod.
Normal levetid for vannledninger av PEX er 25 til 75 år.
