# Tilstandsrapport

📍 Rubina Ranas gate 8 , 0190 OSLO

Befaringsdato: 29.12.2025

Autorisert foretak: Rana Taksering AS

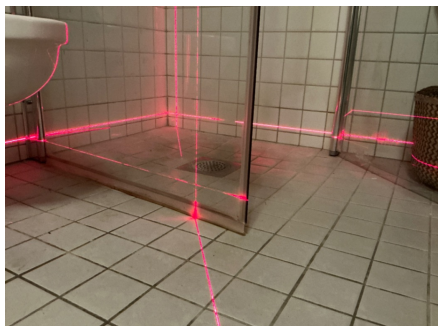
Gulvflatene består av fliser. Det er målt ca. 30 mm høydeforskjell på gulv fra dørterskel til topp slukrist. På forespørsel har selger opplyst at varmekablene fungerer.

Fall på baderomsgulv er kontrollert med krysslaser.

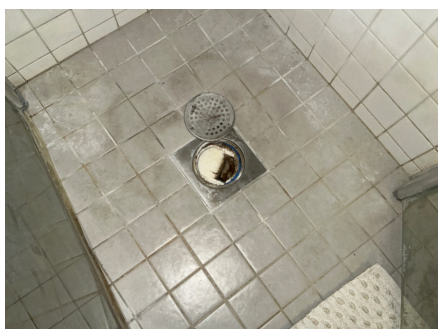
- Mer enn halvparten av forventet brukstid er passert på membranløsningen.

Kontroll av sluk.

Overvåk tilstanden jevnlig. For å få tilstandsgrad 0 eller 1 må tettesjiktet skiftes ut, men tidspunktet for når dette er nødvendig er vanskelig å si noe om.

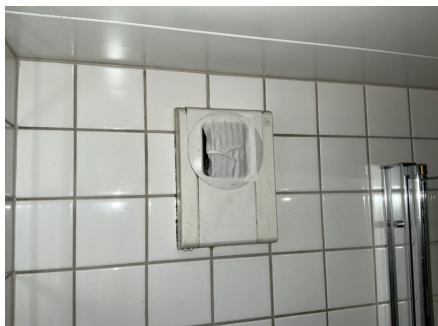
Avtrekk via mekanisk anlegg.

Kontroll av avtrekk.

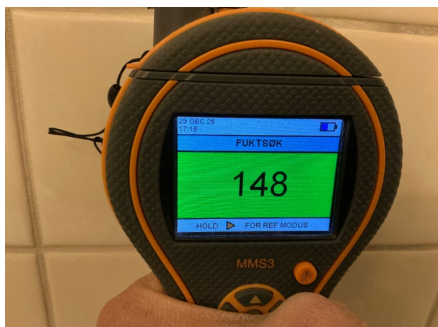
Badet har baderomskabin i betong eller stål og det er ikke praktisk mulig å gjennomføre boring av hull for fuktsøk. En baderomskabin er en forhåndsprodusert del som settes inn i bygget i stedet for at badet bygges på stedet, ofte som et totalt og ferdig bad.

Det ble foretatt stikkprøvekontroll med Protimeter MMS3. Målingene viste ingen utslag utenfor normale verdier. Målingene gir kun en indikasjon og må ikke oppfattes som en garanti for baderommet.

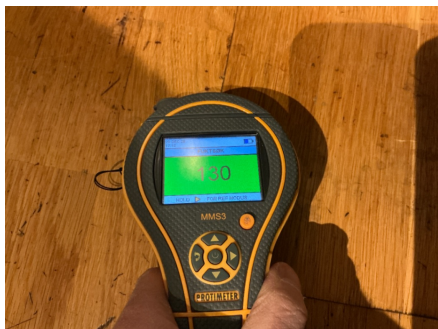
Ved bruk av fuktindikator ble det ikke påvist unormale verdier i utsatte soner på befaringsdagen.

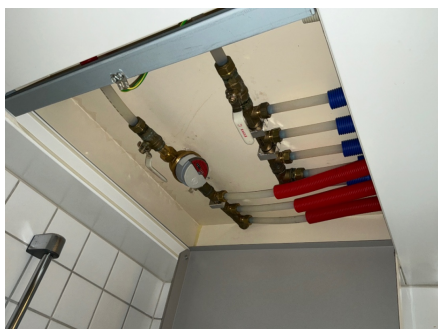
Samlestokk plassert i baderomshimling.

Rørkurser i rør-i-rør-systemet bør merkes tydelig for å sikre sporbarhet og forenkle fremtidig vedlikehold.

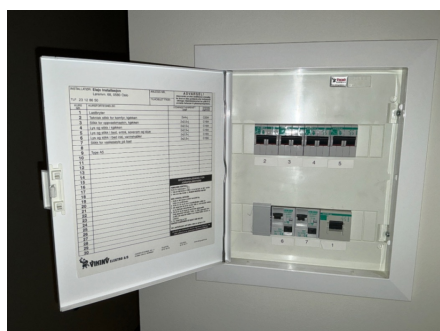
Automatsikringer i sikringsskap plassert i entré
