# Tilstandsrapport

Enebolig

Høgkamvegen 5 , 7796 FOLLAFOSS

Befaringsdato: 27.02.2026

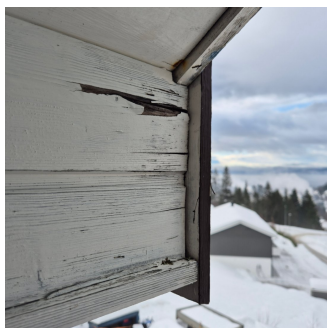
- Det er avvik:
- Det er ingen eller liten lufting i nedre kant av kledning mot grunnmur.
- Utførelsen rundt tretrapp og terrasser kan medføre at vann driver inn. Dette øker faren for skjulte skader i konstruksjonene.

- Det må gjennomføres ytterligere undersøkelser.
- Det bør foretas tiltak for å bedre lufting av kledningen.
- Tiltak:

Vedlikeholdstiltak må påregnes. Påkjent og råteskadet trevirke må utskiftes.

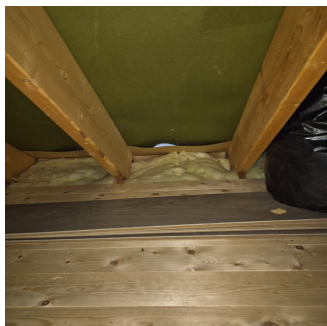
## TG 2 Takkonstruksjon/Loft

Det bemerkes at store deler av takkonstruksjonen er gjenbygget og har ingen mulighet til vurdering utover alder og observasjoner fra underliggende etg. Det er registrert stedvis mangelfull lufting langs raft, og redusert lufting mot synlige deler av takkonstruksjon. Enkelte fuktmerker i undertak. Spor etter aktivitet av mus på loftet.

Nærmere undersøkelser anbefales. Lufting bør utbedres.

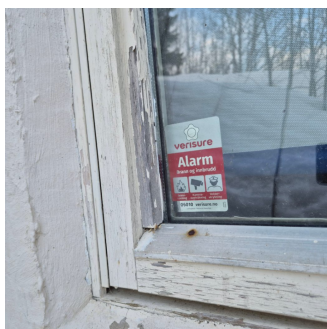
## TG 2 Vinduer

Mangelfull/feil utførelse av beslagsløsninger, manglende oppbrett på beslag.

Mangelfull omramming med synlig endeved på underliggende kledning, dette er en skadeutsatt løsning som medfører økt risiko for fuktnntrengning og påfølgende råteskader.

Lokale utbedringer i henhold til registrerte forhold, og vedlikeholdstiltak.

Eldre vinduer har oppnådd en alder som tilsier at det er påregnelig med utbedringer og utskiftninger.

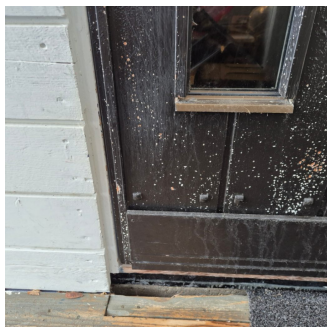
## TG 2 Dører

Det er registrert økende vær- og aldersslitasje, med enkelte påkjente karmen og omrammingen, avskalinger, misfarginger, stive pakninger og slitasjer i låsemekanismer. Enkelte dører er fuktpåkjente utvendig,

Lokale utbedringer i henhold til registrerte forhold, og vedlikeholdstiltak.  
Dører har oppnådd en alder som tilsier at det er påregnelig med utbedringer og utskiftinger.

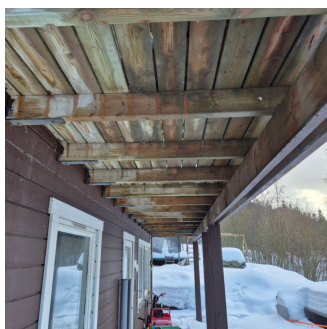
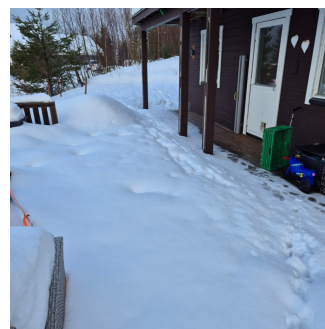
## TG 2 Balkonger, terrasser og rom under balkonger

- Det er avvik:
- Det er ikke montert beslag mellom yttervegg og balkong/terrasse.

Det er registrert økende vær- og aldersslitasje. Stedvis påkjent trevirke med avskalinger, oppsprekninger og enkelte råteskader.

Veranda er anlagt mot yttervegg uten bruk av beslag, dette medfører økt risiko for fuktopptrekk og påfølgende skader i veggkonstruksjon.

Nærmere undersøkelser anbefales. Vedlikeholds- og utbedringstiltak må påregnes.

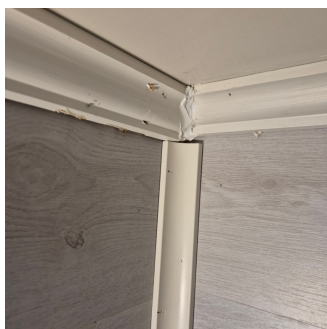
## TG 2 Overflater

Det er registrert økende bruksslitasje på overflater, stedvis hakk, sår og mindre skader. Lokale skjevheter og ujevnheter.  
Løse gulvbelegg på vaskerom og bad, se egne punkt.  
Stedvis manglende listverk/avslutninger. Enkelte grove tilpasninger og ufagmessig utførelse.

Nærmere undersøkelser anbefales  
Lokale utbedringer og vedlikeholdstiltak.

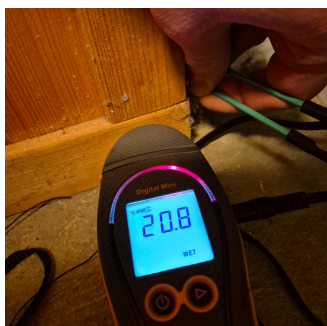
## TG 2 Rom Under Terreng

Det er registrert forhøyede utslag ved fuktsøk med kapasitiv måling på fritt eksponerte overflater, samt saltutslag og avskalinger.

Hulltaking er ikke foretatt, dette anses unødvendig da kun deler av vegger er igjenkledd, og det er flere åpninger i utforing inn til synlig konstruksjonsoppbygging. Piggmålinger i utforet vegg mot terreng viser verdier på ca 20 %. Dette betraktes som fuktig trevirke, med skadepotensiale.

Det er registrert bruk av plast mellom grunnmur og utforing, dette er en ugunstig løsning som medfører økt risiko for kondens-/fuktproblematikk. Skjulte skader kan ikke utelukkes.

Nærmere undersøkelser anbefales, utbedringstiltak og tiltak mot videre fuktinntrengning må påregnes.

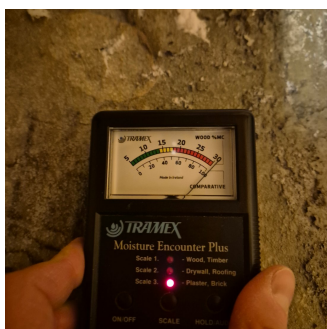
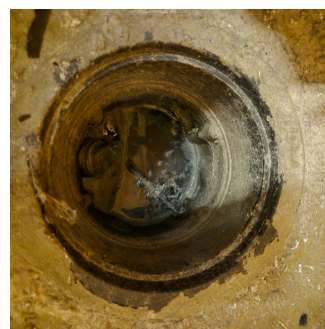
### ⚠ TG 3 Generell

Det er registrert alders- og bruksslitasje på overflater og utstyr. Stedvis påkjente overflater, hakk og sår. Fuktmerker og saltutslag i gulv.

Forhøyede fuktutslag på fritt eksponerte overflater.

- Våtrommet har behov for omfattende oppgraderinger. For å sikre en løsning som oppfyller gjeldende krav, bør tettesjikt, sluk og røropplegg oppgraderes og dokumenteres.
- Manglende oppgradering av våtrommet medfører høy risiko for at konstruksjonene ikke vil tåle vanlig bruk av vann eller lekkasjer. Dette kan føre til fuktskader på tilstøtende konstruksjoner.

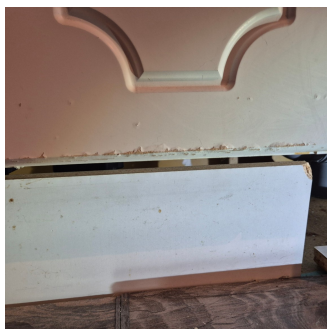
### TG 2 Tilliggende konstruksjoner våtrom

Det er registrert forhøyede fuktverdier i vegger mot terreng, samt eksponerte gulvoverflater.

- Gjennomføre ytterligere undersøkelser og foreta utbedring av skade.

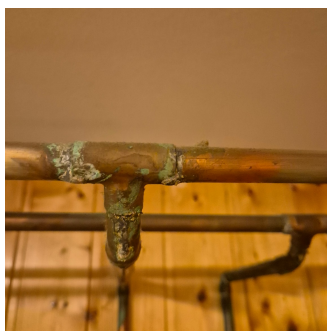
### TG 2 Vannledninger

Det bemerkes at enkelte vannledninger er anlagt mot yttervegg. Denne løsningen medfører økt risiko for frost.

- Overvåk tilstanden jevnlig. For å få tilstandsgrad 0 eller 1 må røranlegget skiftes ut, men tidspunktet for når dette er nødvendig er vanskelig å si noe om. Ved renovering, påse at røranlegget dokumenteres av fagperson.

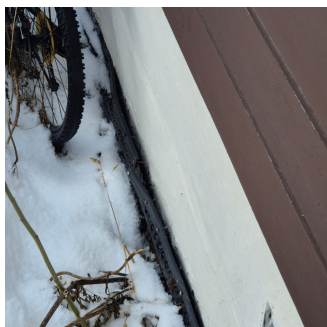
## TG 2 Fuktsikring og drenering

Det er registrert forhøyede fuktverdier på eksponerte overflater, saltutslag, misfarginger og avskalinger.

Skader/manglende innfesting av topplist på grunnmursplast. Dette medfører økt risiko for fudpåkjenning mot grunnmur.

- Det må gjennomføres ytterligere undersøkelser.
- Det må foretas nærmere undersøkelser, det kan ikke utelukkes behov for tiltak.

Lokale utbedringer.

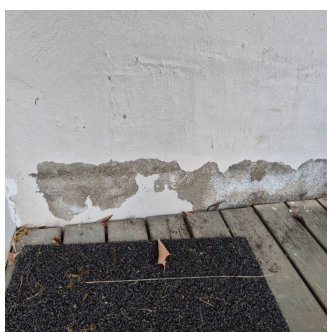
## TG 2 Grunnmur og fundamenter

Det er registrert stedvise rissdannelser, lokale skjevheter og ujevnheter.  
Fuktmerker, misfarginger og saltutslag.

Nærmere undersøkelser anbefales, samt evt. nødvendige utbedringstiltak.
