# Tilstandsrapport

Våningshus

Ålborgvegen 54, 2080 EIDSVOLL

Befaringsdato: 21.08.2025

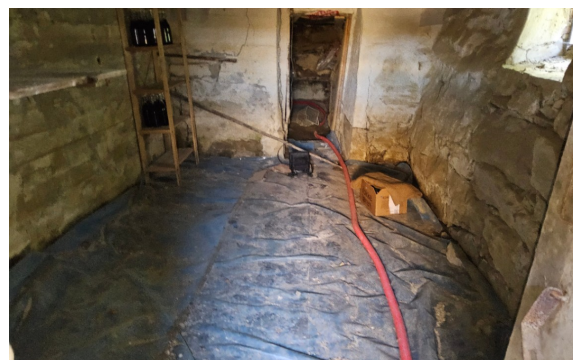
#### Vurdering av avvik:

- Ytterligere undersøkelser må foretas for å få kartlagt tilstanden og omfanget på eventuelle skader.

Kostnadsestimat settes for en ytterligere undersøkelse, og ikke for å lukke avvik.

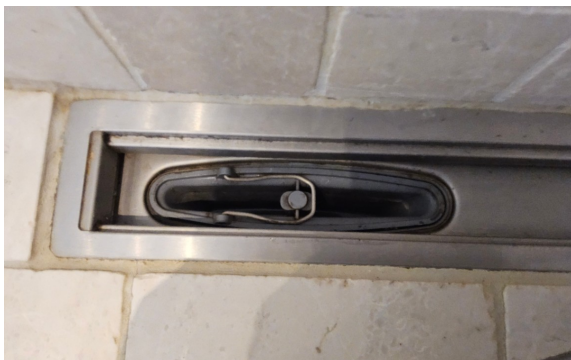
#### Vurdering av avvik:

- Det er avvik:

- Tiltak:

Det bør fremskaffes dokumentasjon på utførelsen. Om det ikke foreligger, bør det utføres grundigere undersøkelser.

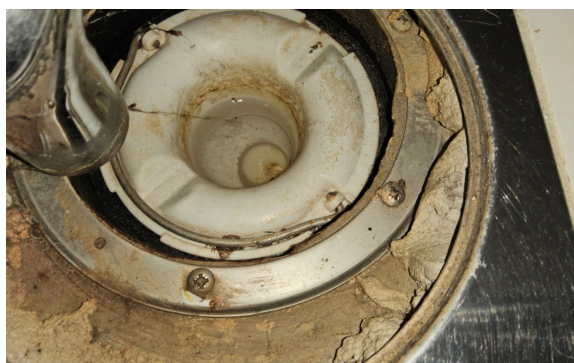
## Vurdering av avvik:

- Til tross for avviket i fall/høydeforskjell til sluk, vil gulvet fortsatt kunne lede vann mot sluket, men med redusert effektivitet. Dette kan potensielt øke risikoen for vannansamling i enkelte områder av badet.

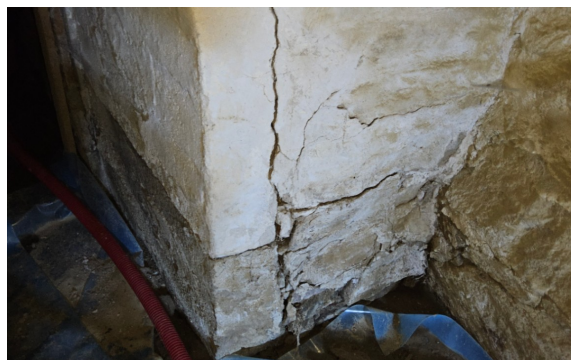
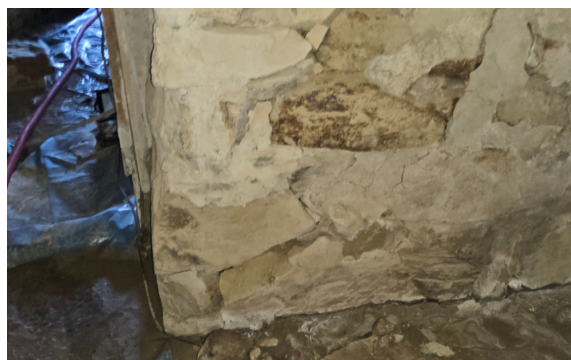
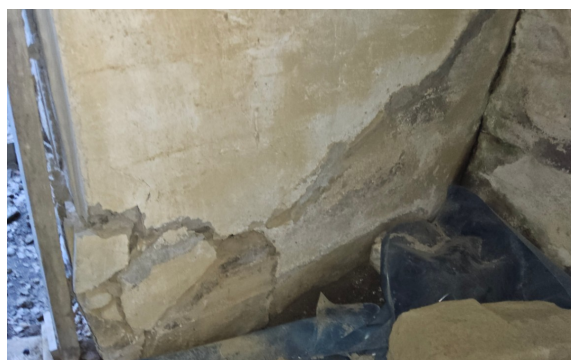
### Vurdering av avvik:

- Grunnmuren har sprekkdannelser.

- Andre tiltak:

Der må foretas nærmere undersøkelser før eventuelle tiltak kan vurderes.

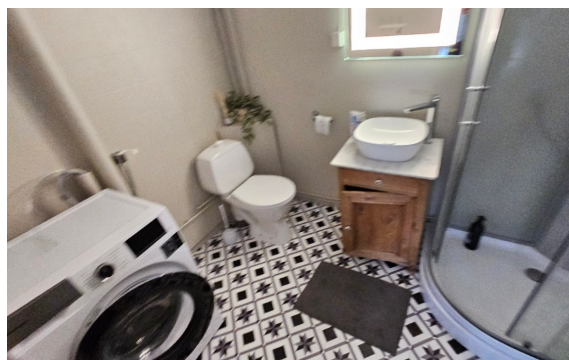
### Vurdering av avvik:

- Våtrommet må oppgraderes for å tåle normal bruk etter dagens krav. Det er gjort en overflateoppgradering av rommet i nyere tid, men dette er ikke en fagmessig oppgradering. Våtrommet har nådd en høy alder, og det kan derfor ikke gis noen garanti for tettheten til rommet. Det bemerkes likevel at rommet vil ha sin funksjon ved samme bruk som idag. Men ved en endret bruksbelastning av rommet kan det oppstå avvik.

- Våtrommet må totalrenoveres. Alle forhold med tettesjikt, våtsone, sluk m.m. må dokumenteres.
- Manglende oppgradering av våtrommet medfører høy risiko for at konstruksjonene ikke vil tåle vanlig bruk av vann eller lekkasjer. Dette kan føre til fuktskader på tilstøtende konstruksjoner.

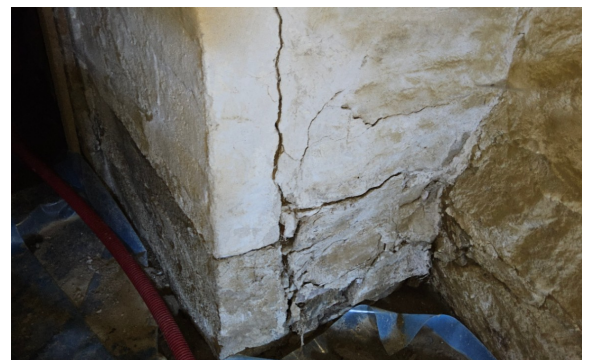
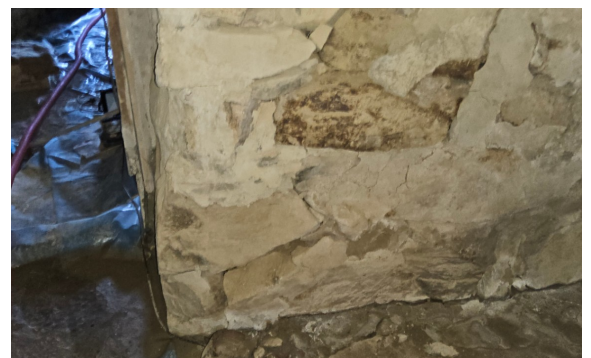
#### Vurdering av avvik:

- Grunnmuren har sprekkdannelse.

- Andre tiltak:

Nærmere undersøkelser anbefales før eventuelle tiltak kan vurderes.
