Gamle Frøylandsvei 20, 4311 HOMMERSÅK

**Innbydende enebolig med stor  
tomt og dobbel garasje  
3 soverom og 2 bad!**

| Tilstandsrapport ..... | 57 |

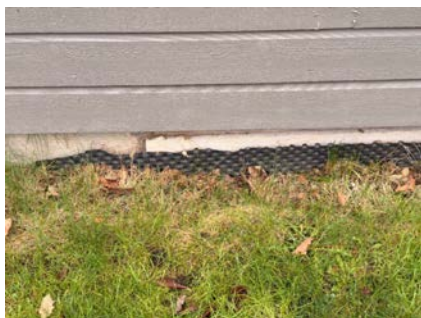
## TO 1 Grunnmur og fundamenter

Huset har ringmur. Det ble ikke registrert sprekker eller riss ved befaring.

Det anbefales nærmere vurdering av drenering/avrenning og tiltak for å redusere fuktbelastningen mot muren.

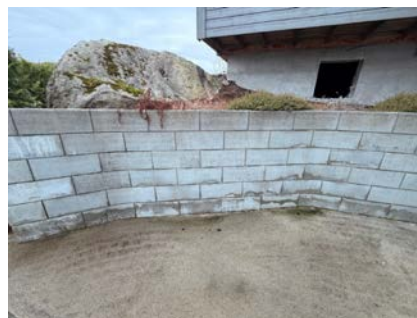
## TO 3 Terrengforhold

Terrenget omkring boligen har stedvis fall inn mot bygningskroppen. Dette medfører økt belastning på drenering og grunnmur. Iht NVE ligger eiendommen UTENFOR aktsomhets område for flom og skred.

Terrenget må ha fall fra grunnmuren for å sikre god avrenning av overflatevann. Eventuelt må det utføres drenerende tiltak i terrenget for å lede overflatevann vekk fra boligen.

**Kostnadsestimat: 100 000 - 200 000**
