# Tilstandsrapport

📍 Nøttveitvegen 115, 5238 RÅDAL

# gnr. 88, bnr. 168, snr. 31

Rapportdato: 10.01.2024

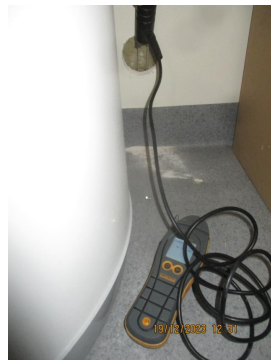
Ingen unormale fuktverdier registrert.

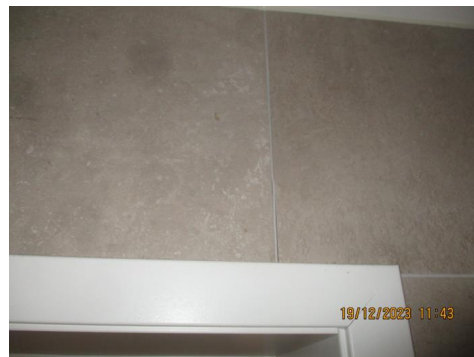
Det er sprekk i en fuge over dør. Denne er meldt til utbygger og skal utbedres januar 2024.

Sprekk i fuger på flis over dør.

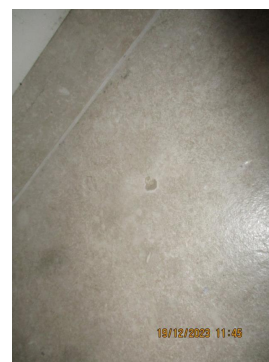
Hakk i en flis på gulvet.

Lokal utbedring av avvik.

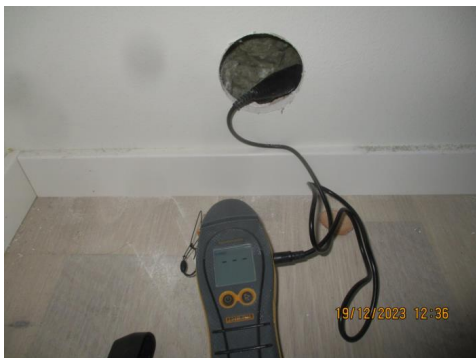
Hulltaking er foretatt uten å påvise unormale forhold. Hulltaking er foretatt i stue. Fuktquotemåling (vekt%) i konstruksjonen ble målt til 8.

Det ble ikke målt unormale fuktverdier i konstruksjoner.

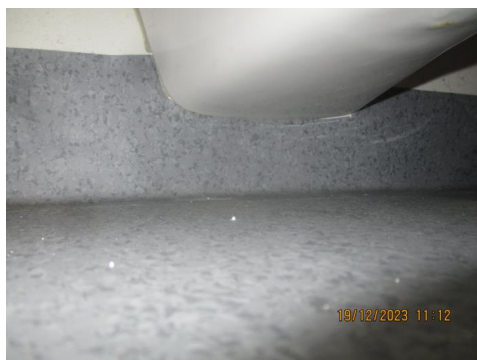
- Det er ikke påvist tilfredsstillende løsning for å synliggjøre lekkasje fra innebygget sistene.

Det er lekk i blandedbatteri til utslagsvask.

Det er ikke avrenning fra sistenekasse til toalettet.

- Det må gjennomføres ytterligere undersøkelser.
- Det må gjøres tiltak for å lukke avviket.

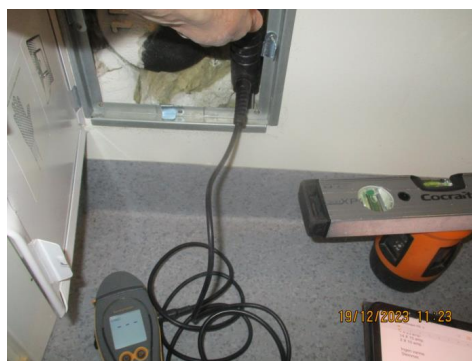
Det er foretatt fuktmålinger i luke mot vaskerom fra boden. Det ble med fuktindikator ikke registrert unormale fuktverdier i konstruksjonene.

Fuktkvotemåling (vekt%) i konstruksjonen ble målt til 8.

Det ble ikke målt unormale fuktverdier i konstruksjoner.

- TGIU gitt ut ifra manglende mulighet for hulltaking.

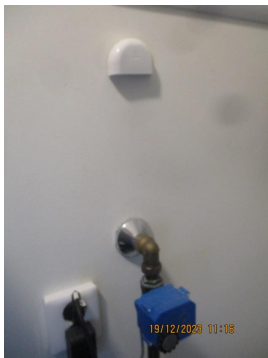
Avrenning fra rør i rør sentral står på vegg over elektrisk stikkontakt. Dette kan være en dårlig løsning ved evt lekkasje vann fra skapet.

Avrenning fra skapet står over en stikkontakt. Uheldig løsning ved evt lekkasje fra skapet.
