# Tilstandsrapport

Enebolig

Nyvegen 106 A, 2073 BØN

Befaringsdato: 24.06.2025

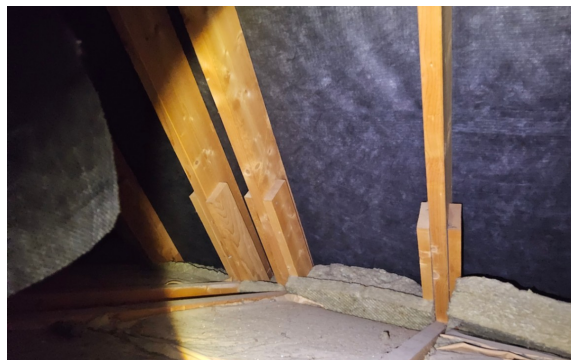
Siden taket (takkonstruksjon, takteking og skorstein) kun er observert fra bakkenivå, er vurderingen begrenset av dette. Det er ikke sikkerhetsmessig forsvarlig å bevege seg ut på taket eller observere fra stige. Selv om det ikke er avdekket skader under befaringen, betyr ikke dette at det ikke foreligger skader som en besiktigelse på taket kan avdekke. Vær oppmerksom på denne risikoen. En undersøkelse av taket kan utføres av en fagperson under tilstrekkelige sikkerhetsforhold.

Det anbefales at det gjennomføres en grundigere kontroll av loftskonstruksjonen når forholdene tillater dette. Dette vil sikre en mer nøyaktig vurdering av tilstanden og eventuelle nødvendige tiltak for å opprettholde konstruksjonens integritet.

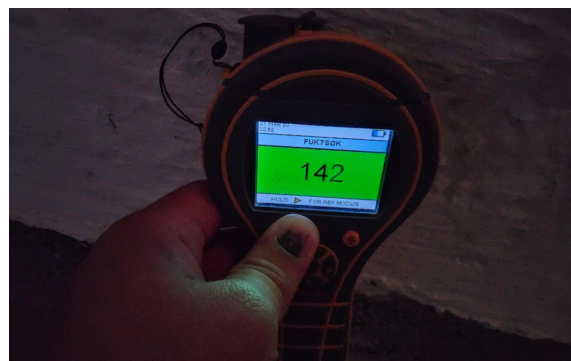
Gulvet er av betong. Veggene har betong/mur.  
Hulltaking er ikke utført da alle vegger mot terreng består av åpne murflater. Overflatesøk viser ikke unormale forhold.

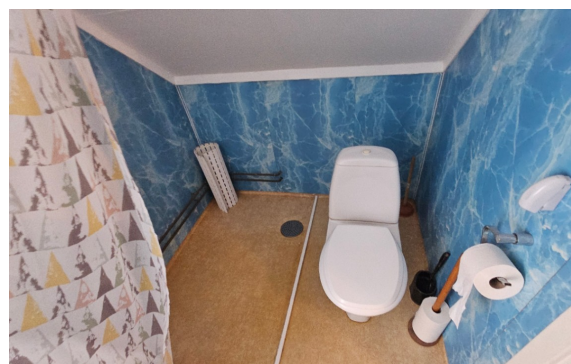
Våtrommet har nådd en høy alder, og det kan derfor ikke gis noen garanti for tettheten til rommet. Det bemerkes likevel at rommet vil ha sin funksjon ved samme bruk som idag. Men ved en endret bruksbelastning av rommet kan det oppstå avvik.

- Våtrommet må totalrenoveres. Alle forhold med tettesjikt, våtsone, sluk m.m. må dokumenteres.
- Manglende oppgradering av våtrommet medfører høy risiko for at konstruksjonene ikke vil tåle vanlig bruk av vann eller lekkasjer. Selv om det er dusjkabinett, er det fortsatt en betydelig risiko for at våtrommets konstruksjoner ikke tåler lekkasjer. Dette kan føre til fuktskader på tilstøtende konstruksjoner.

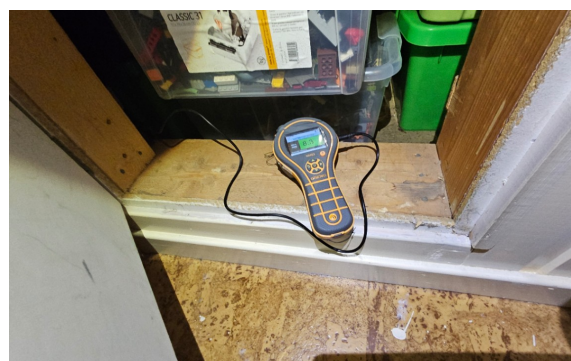
## ! TG 0 Tilliggende konstruksjoner våtrom

Hulltaking er foretatt uten å påvise unormale forhold. Hulltaking er foretatt ved kneloft bak dusjsonen. Fuktkvotemåling (vekt%) i konstruksjonen ble målt til 8.
