Båtgarasje m/loft
Fløytet
5410 Sagvåg

Boligens tekniske tilstand:

Utført av:

Dato: 29/11/2024

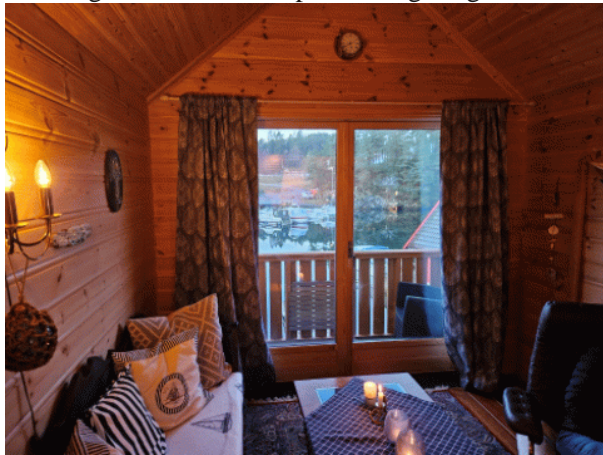
Merknader:**3. Vinduer og ytterdører****TG 2** 3.1 Vinduer og ytterdører

Terrasse dør og ytterdør fra 1997

Noe treghet i terrasse dør på befaringen dagen

TAKSTMANNENS VURDERING VED TG2:	
3.1	Vinduer og ytterdører
	TG2 med grunnlag av alder på dører i fra byggeår TG1 på vinduer fra 2008
6.1	Balkonger, verandaer og lignende
	TG2 med grunnlag av lav høyde på rekkverk i forhold til dagens krav
10.5	Ventilasjon
	TG2 med grunnlag av manglende ventiler i vegger for tilstrekkelig gjennomstrømning av luft.

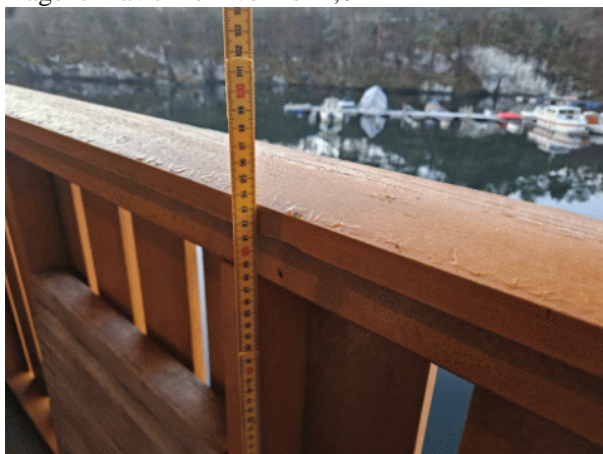
TG 2 6.1 Balkonger, verandaer og lignende

Balkong med utgang i fra 2.etasje med rekkverk og dekke i treverk.

Merknader: Rekkverks høyde er målt til 0,94m

Dagens krav til rekkverk er 1,0m
