# Tilstandsrapport

Boligbygg med flere boenheter

Hestehovstien 5 , 4634 KRISTIANSAND S

# gnr. 37, bnr. 541, snr. 2

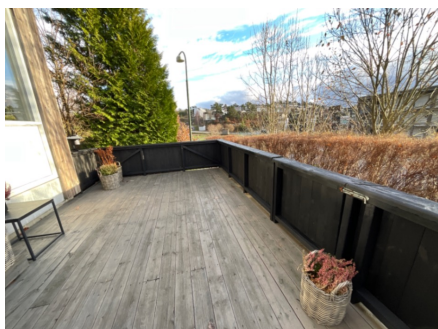
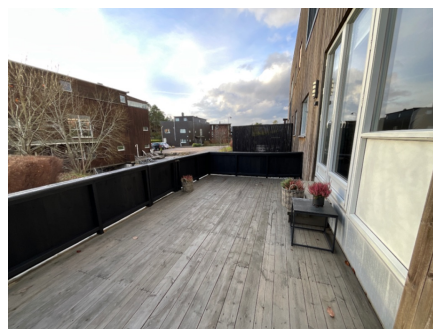
### TG 2 Balkonger, terrasser og rom under balkonger

- Rekkverket er for lavt i forhold til dagens krav til rekkverkshøyder.
- Balkonger, terrasser skal ha rekkverk med høyde minimum 1,2 m der nivåforskjellen er mer enn 10,0 meter og minimum 1,0 meter der nivåforskjellen er inntil 10,0 meter.

I hht dagens krav -

Tek 17 § 8-9. Trapp i uteareal b) håndløper på begge sider som følger hele trappeløpet og avsluttes med avrundet kant etter første og siste trinn

- Rekkverkshøyde må endres for å tilfredsstille krav på byggemeldingstidspunktet.

Rekkverk/håndløper må monteres.

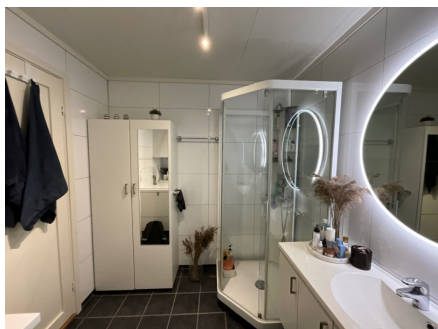
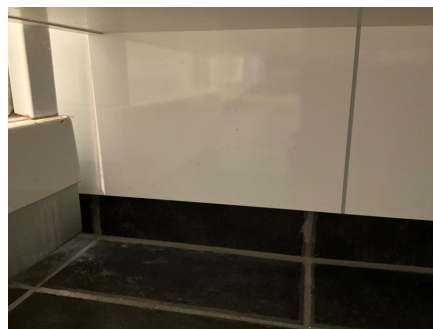
### TG 2 Overflater vegger og himling

- Våtromsplater er ikke montert fagmessig.

Det er ikke montert list under platene, noe som heller ikke var vanlig på oppføringstidspunktet. Plater av denne typen uten list eller fug på undersiden kan ikke dusjes rett på og vil ikke tåle dagens bruk da med tanke på vannbelastning.

Eier opplyser: I en kaldt periode oppstod det kondens i rørene i etasjen over mens både vi og naboen var bortreist. Litt vann kom gjennom taket på badet. Taksmann fra forsikringsselskapet vurderte forholdene og bekreftet at det skyldes kondens, ikke skade. Fuktmåling var normal og saken ble avsluttet. Ukjent om årsaken til kondens er fjernet. Ytterligere undersøkelser anbefales.

- Dersom våtromsplatene ikke er montert fagmessig, kan dette medføre utettheter som øker risikoen for fuktninntrengning bak platene. Over tid kan dette føre til oppfukning av tilstøtende konstruksjoner, noe som kan resultere i råteskader, muggvekst og eventuelle lekkasjer.

Det benyttes tett dusjkabinett og veggene får derfor ingen vannbelastning ved normalt bruk, ved endret bruk (dersom dusjkabinettet fjernes) må det etableres membran i våtsoner.

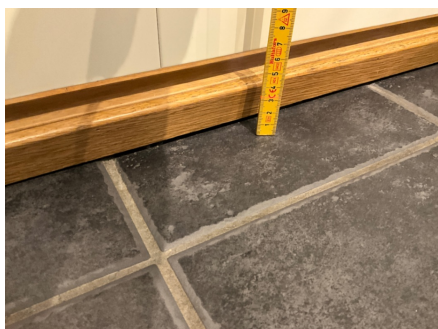
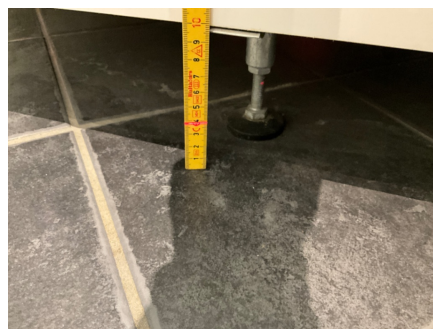
### TG 1 Overflater Gulv

Det er flislagt gulv med elektriske varmekabler. Det er 15 mm. høydeforskjell fra flis ved dør til slukrist. Oppkant ved dør på 15 mm.

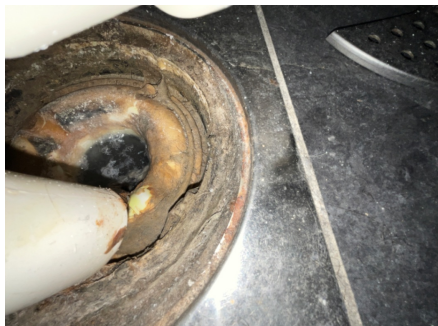
### TG 2 Sluk, membran og tettesjikt

Det er plastsluk og smøremembran med ukjent utførelse.

- Det er viktig å merke seg at levetiden til en membran varierer basert på kvalitet, installasjon og bruk. Eldre membraner kan bli sprø og sprekke opp, noe som fører til at de mister sin vanntettende funksjon. Dette kan resultere i vannlekkasjer gjennom vegger og gulv og fuktskader.

- Høy alder på membran gir risiko for fukt i tilstøtende rom.

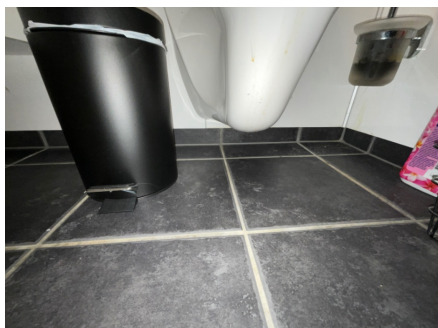
### TG 2 Sanitærutstyr og innredning

- Det er ikke påvist tilfredsstillende løsning for å synliggjøre lekkasje fra innebygget sisterner.

Mangler hull for drenering av lekkasjevann.

- Uten dreneringsløsning/lekkasjesikring kan lekkasjer pågå over lang tid uten å bli oppdaget. Dette kan føre til omfattende fuktskader i omkringliggende byggematerialer.

Ved lekkasje i innebygd toalett vil ikke vannet bli synlig før det oppstår store vannskader i konstruksjonen.

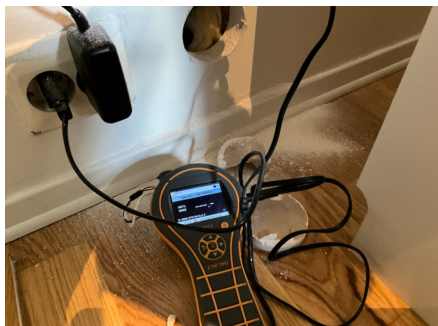
Hulltaking er foretatt uten å påvise unormale forhold. Hulltaking er foretatt på soverom bak våtsone for dusj og vask. Fuktkvotemåling (vekt%) i konstruksjonen ble målt til under 6.

Hulltaking gir begrenset adgang til visuell kontroll/måling av et lokalt område på badet, og det kan dermed ikke med sikkerhet utelukkes at det foreligger skjulte avvik eller skader i øvrige deler av konstruksjonen.
