# TILSTANDSRAPPORT

Matrikkel: **Gnr 11: Bnr 293**  
 Kommune: **3814 KRAGERØ KOMMUNE**  
 Betegnelse: **Stabbestad Barnehage**  
 Adresse: **Gevirveien 6, 3788 STABBESTAD**

Dato befaring: 09.11.2023  
 Utskriftsdato: 16.11.2023  
 Oppdrag nr: 2023237

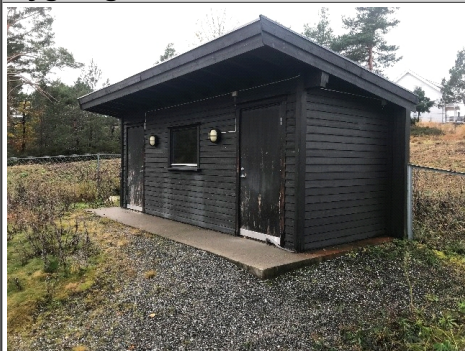
Bygning, generelt - Utebod	
Beskrivelse:	Bygning i bindingsverk med trekledning, fundamentert med betongplate. Det er pulltak tekket med asfaltapp.

Tilstandsvurdering/ tilstandsgrad:	Bygningen er feilkonstruert, slik at bindingsverket står rett på betongplaten og fuktbelastes fra denne. Det er stedvis råte i nedre deler av veggene.  Ytterdørene er fuktsvellet. Material/symptom: Det må påregnes å rive boden og bygge den opp på nytt, for å lukke avvik.
	TG: 3

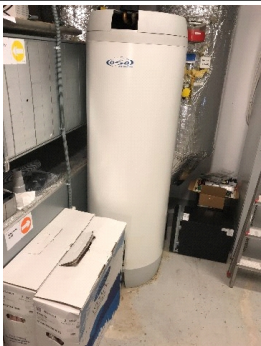
Beskrivelse:	Det er vannrør av plast (pex) og avløpsrør av plast. Varmtvannsbereider på ca. 300 liter.

Tilstandsvurdering/ tilstandsgrad:	Da takstmannen er ikke godkjent innenfor VVS, anbefales det å få en autorisert rørlegger til å gjennomgå anlegget dersom dette er ønskelig.
