# TILSTANDSRAPPORT

Matrikkel: **Gnr 11: Bnr 293**  
Kommune: **4014 KRAGERØ KOMMUNE**  
Betegnelse: **Stabbestad Barnehage**  
Adresse: **Gevirveien 6, 3788 STABBESTAD**

Dato befaring: 18.12.2025  
Utskriftsdato: 19.02.2026  
Oppdrag nr: 2025126

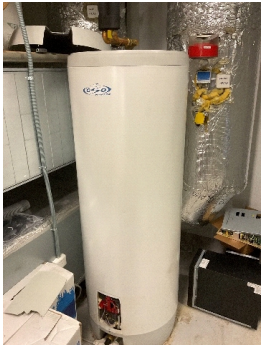
### VVS-installasjoner, generelt - Utendørs

| Beskrivelse: | Det er vannrør av plast (pex) og avløpsrør av plast. Varmtvannsbereder på ca. 300 liter. | |

| Tilstandsvurdering/<br>tilstandsgrad: | Da takstmannen er ikke godkjent innenfor VVS, anbefales det å få en autorisert rørlegger til å gjennomgå anlegget dersom dette er ønskelig. | |
