# Tilstandsrapport

📍 Jens Bjelkes gate 9 A , 0562 OSLO

# Gnr. 229, Bnr. 52

Befaringsdato: 24.03.2022

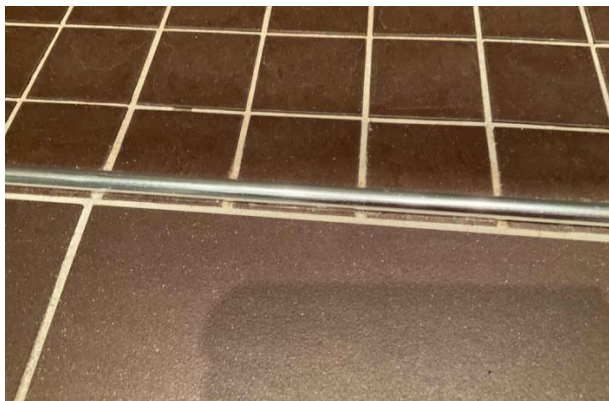
Stoppelist i dusjsonen

Det er soppvekst i mykfugen i overgang gulv og vegg i dusjsonen. Fallforholdet på badet er ikke iht forskriftene på oppføringstidspunktet og gulvet er relativt flatt. Det er også montert en stoppelist/gulvlist i dusjsonen slik at lekkasjevann utenfor dusjsonen ikke når sluket.

Vær oppmerksom ved bruk. For å få tilstandsgrad 0 eller 1 må gulvet bygges om, for å få riktig fall til sluk. Det vil imidlertid sjelden være økonomisk rasjonelt som et enkeltstående tiltak. Ved en eventuell renovering, påse at våtrommet bygges med riktig fall til sluk. Det anbefales som et forebyggende tiltak å installere en automatisk stoppekran med fuktsensor ved terskelen til badersomdøren slik at vannet stenges automatisk dersom det nærmer seg baderomsdøren ved f.eks. en lekkasje fra vaskemaskin.

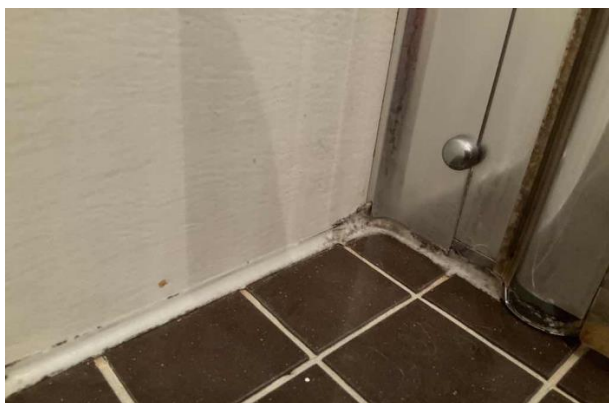
Soppvekst i mykfug.

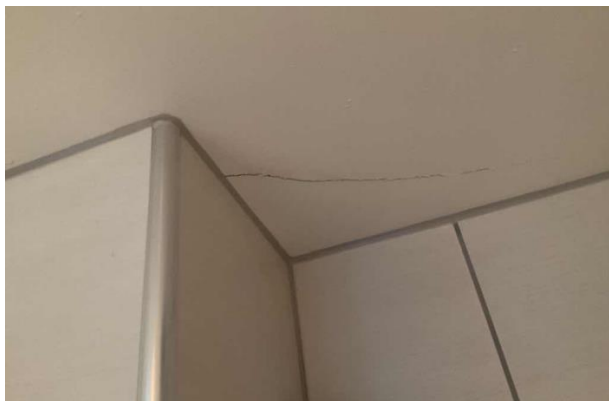
Det er en sprekk i himlingen.

Sprekk skjøtes/tetts med fiberstrimel og sparkles over før ny maling påføres.

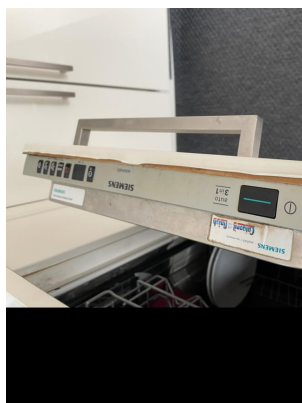
Lamineringen på fronten til oppvaskmaskinen har løsnet grunnet fukt/damp fra oppvaskmaskinen.
