# Tilstandsrapport

Tomannsbolig

Dyrendalsveien 14, 1778 HALDEN

Befaringsdato: 15.09.2025

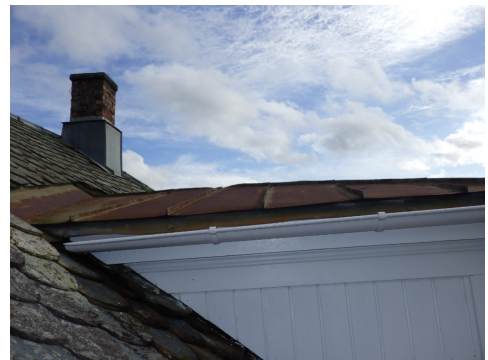
Tekkingen er rustet og det er fare for gjennomrusting (ruste hull) i tekkingen. Det må gjennomføres grundig kontroll av tekkingen eller skifte denne.

Det må gjennomføres grundig kontroll og dyptgående vedlikehold eller utskifting. Konsekvenser vil være venninntrengning.

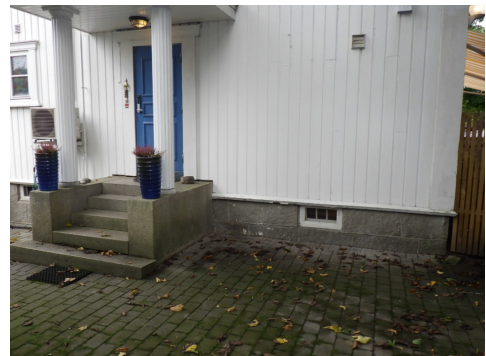
### Vurdering av avvik:

- Rekkverk må monteres for å lukke avviket.

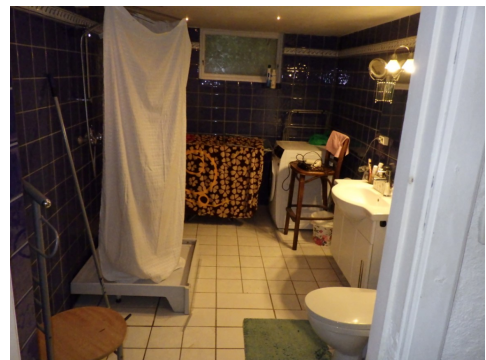
Montering av dusjkabinett vil beskytte gulv og vegg bedre enn dagens løsning med dusjskål.

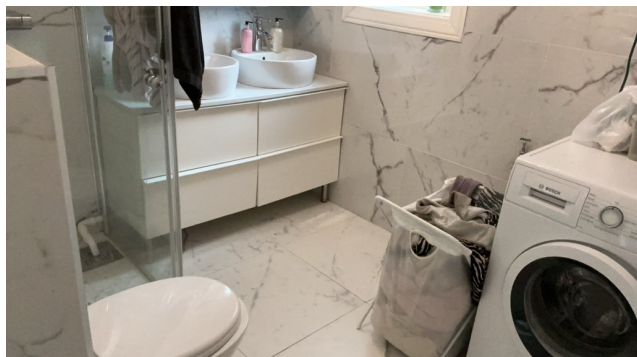
### KJELLER > BAD

Alle vegger på badet er murte og det er ingen mulighet for hulltaking. Det er registrert forhøyde fuktverdier bakk fliser og det er usikkert om det er membran bak flisene på vegg.

Badet er oppgradert med ny smøremembran i 2022 av sønnen til eier med hjelpere. Det ble lagt ny membran oppå eks. underlag, men med ny mansjett som er klemt i sluk.

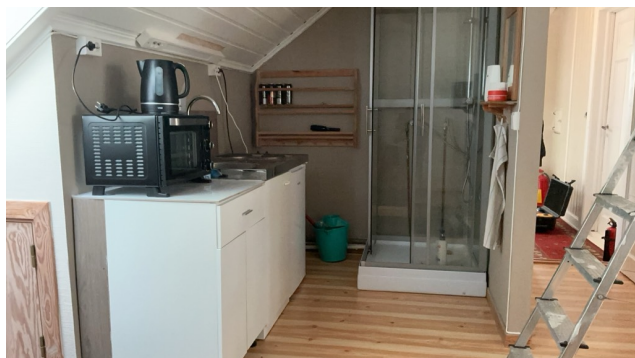
Rommet må oppgraderes til et våtroms med membran dersom dusjkabinett fortsatt skal benyttes på dette rommet.

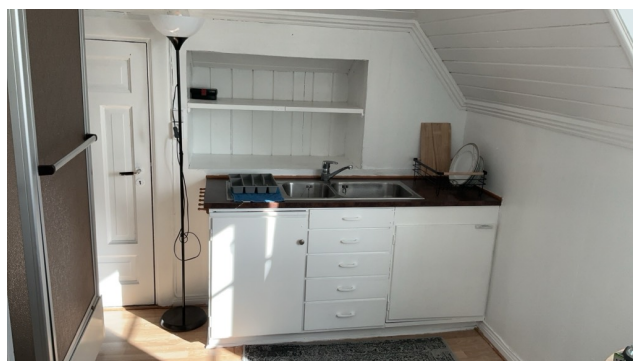
## 3. ETASJE > KJØKKEN 2

Lammatgulvet har svelleskader og har gått fra hverandre i skjøter etter fuktskader. Mulig fuktskader i konstruksjonen under. Dusjkabinett er plassert i et rom som ikke har membranløsning og sluk.

Rommet må oppgraderes til et våtroms med membran dersom dusjkabinett fortsatt skal benyttes på dette rommet.

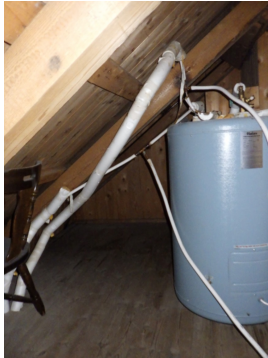
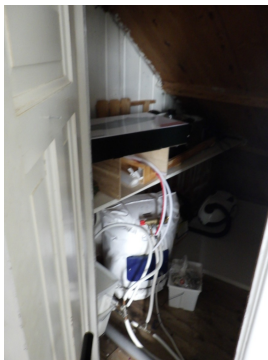
Det er ikke avløp fra sikkerhetsventil på bedererne på hybler i loftsetasje. Disse står også i boder/kott uten noen form for fuktsikring og en utløsning på sikkerhetsventilen er påregnelig at vil skje.

Det må etableres tilfredsstillende avløp fra sikkerhetsventil og nødvendig lekkasjesikring av berederne i 3.etasje for å forebygge fremtidige vannskader.

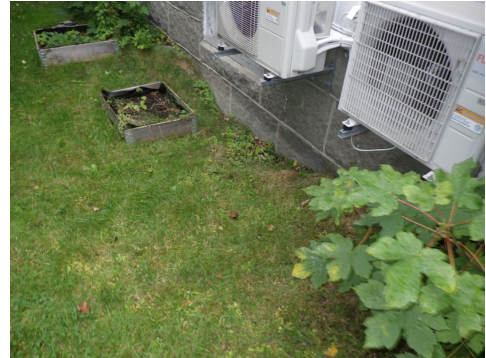
Justere terreng.
