# Tilstandsrapport - NS 3600

## Rødstien 20

4823 Nedenes

Gnr: 430 Bnr: 115

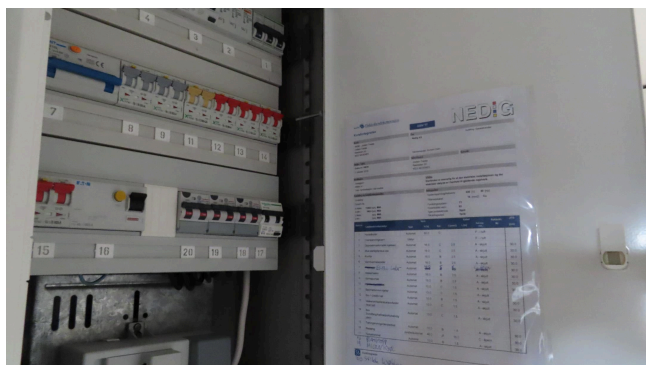
Sikringskap.
