# Tilstandsrapport

Enebolig

Snaremovegen 29 , 2210 GRANLI

Befaringsdato: 05.02.2026

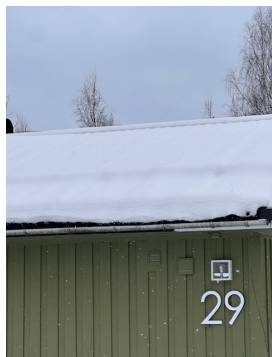
## TG 2 Nedløp og beslag

Forkantblekk, takrenner og nedløp i metall. Snøfangere på deler av taket. Takutsikk er utvidet, men ikke takrenner..

- Det mangler snøfangere på hele eller deler av taket, men det var ikke krav om dette på byggemeldingstidspunktet.
- Det er avvik:

Skjøt takrenner.

Kostnadsestimat: Under 20 000

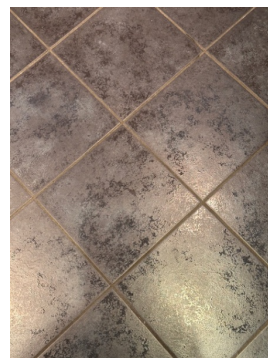
#### TG 2 Sluk, membran og tettesjikt

- Overvåk tilstanden jevnlig. For å få tilstandsgrad 0 eller 1 må slukløsningen skiftes ut og sannsynligvis må også membransjiktet skiftes/utbedres. Det er imidlertid vanskelig å si noe om tidspunktet for når dette er nødvendig.

**Kostnadsestimat: 20 000 - 100 000**
