# Tilstandsrapport

Enebolig

Snaremovegen 29 , 2210 GRANLI

Befaringsdato: 05.02.2026

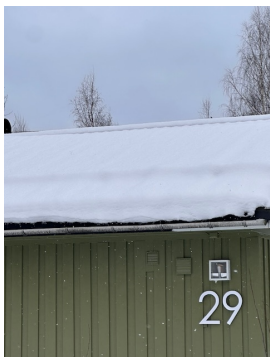
## TG 2 Nedløp og beslag

Forkantblekk, takrenner og nedløp i metall. Snøfangere på deler av taket. Takutsikk er utvidet, men ikke takrenner..

- Det mangler snøfangere på hele eller deler av taket, men det var ikke krav om dette på byggemeldingstidspunktet.
- Det er avvik:

Skjøt takrenner.

Kostnadsestimat: Under 20 000

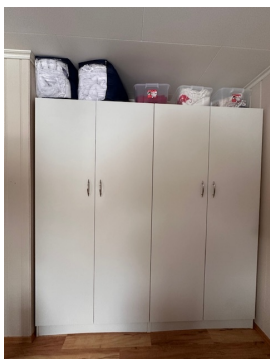
- Det er påvist tegn til fuktskader i overflater.

Påregn en oppgradering av mdf. takplank.

**Kostnadsestimat: 20 000 - 100 000**

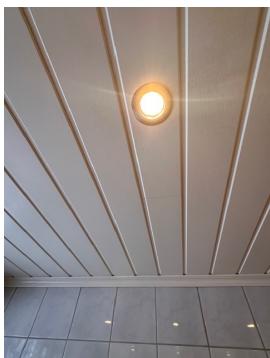
#### TG 2 Overflater Gulv

Gulvfliser med varme. Høydeforskjell på gulv fra dørterskel til topp slukrist er 20 mm. Lite fall til sluk. Fungere m/dusjkabinett. Generelt skal det kommenteres om fliser, at ved normal liming er det mangelfull fylling av lim under 10-20% av fliser og bom i deler/hele fliser kan forekomme.

- Det er påvist avvik i fallforhold til sluk i forhold til krav i forskrift på byggetidspunktet.

- Til tross for avviket i fall/høydeforskjell til sluk, vil gulvet fortsatt kunne lede vann mot sluket, men med redusert effektivitet. Dette kan potensielt øke risikoen for vannansamling i enkelte områder av badet. Fungerer med dagens tilstand, da det er dusjkabinett i badet.

**Kostnadsestimat: 20 000 - 100 000**

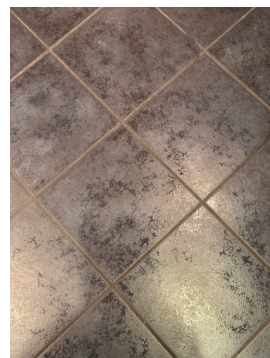
#### TG 2 Sluk, membran og tettesjikt

- Overvåk tilstanden jevnlig. For å få tilstandsgrad 0 eller 1 må slukløsningen skiftes ut og sannsynligvis må også membransjiktet skiftes/utbedres. Det er imidlertid vanskelig å si noe om tidspunktet for når dette er nødvendig.

**Kostnadsestimat: 20 000 - 100 000**

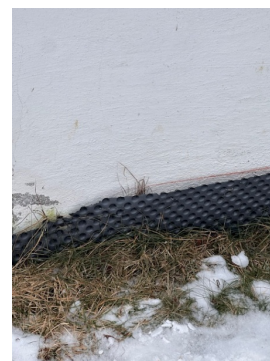
### TG 2 Grunnmur og fundamenter

Betongfundament og grunnmur av ettklinkerblokker som utvendig er pusset.

- Grunnmuren har sprekkdannelser.

Kostnadsestimat: Under 20 000
