# Tilstandsrapport

Enebolig

Snaremovegen 29 , 2210 GRANLI

Befaringsdato: 05.02.2026

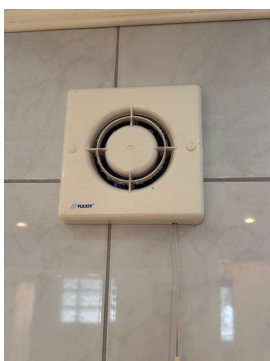
### ! TG 1 Tilliggende konstruksjoner våtrom

Det er boret hull i vegg. Fuktmåling med pigger inne i vegg - mot bad/vaskerom. Det påvises ikke fukt over normalen.
