Tilstandsrapport

📍 Ekregaten 18 , 5036 BERGEN

gnr. 168, bnr. 538, snr. 5

Befaringsdato: 09.12.2024

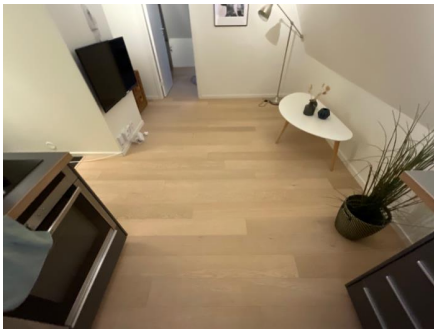
- Målt høydeforskjell på over 30 mm gjennom hele rommet. Tilstandsgrad 3 gis med bakgrunn i standardens krav til godkjente måleavvik.

- For å få tilstandsgrad 0 eller 1 må høydeforskjeller rettes opp. Det vil imidlertid sjelden være økonomisk rasjonelt som et enkeltstående tiltak i en bolig som dette. Dersom boligen en gang skal renoveres, kan man vurdere slike tiltak.

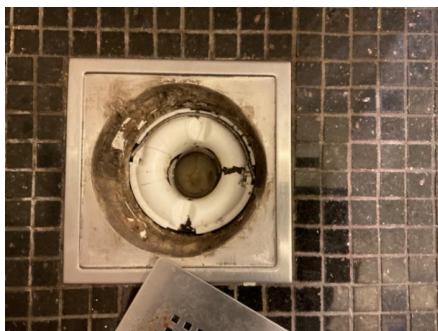
Ikke fremlagt dokumentasjon på utførelsen i sluk, utførelse av membran eller produkter brukt på våtrommet. Da flislim er ført over klemring, vil dette medføre en begrenset kontroll av utførelsen i sluk. Våtrommet har vært i daglig bruk, uten at det er opplyst om svikt eller avvik.

Innhent dokumentasjon på utførelse av tettsjikt samt produkter benyttet på våtrommet. Ytterligere undersøkelse må vurderes

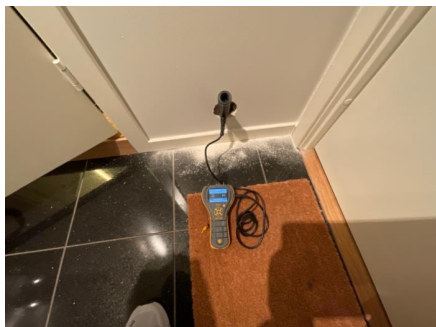
Hulltaking ble utført i entre, uten funn av unormale fuktverdier.

- Målingen viste vektprosent på 8,4 %.
- Under 16 % anses å være normalt/tørt.
- Mellom 16-20 % anses å være i risikozonen for fukt-/råteskader.
- Over 20 % anses å være fuktig, med høy risiko for fukt-/råteskader.

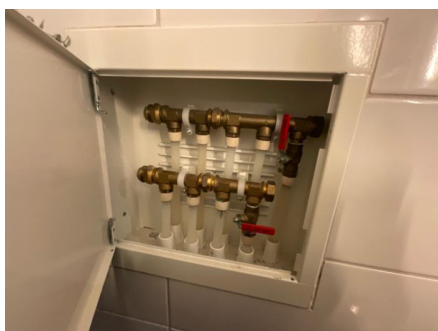
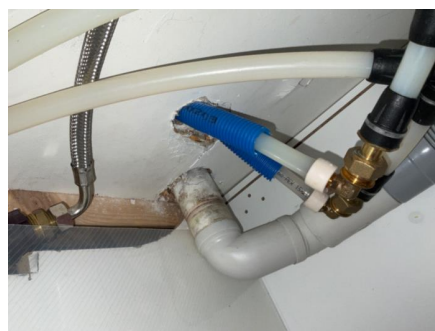
- Rørkurser på rør-i-rør system bør merkes.

Muffe må monteres på rør i kjøkkenbenk.
