# Tilstandsrapport

Enebolig

Sagstuveien 1 B, 3243 KODAL

Rapportdato: 02.05.2025

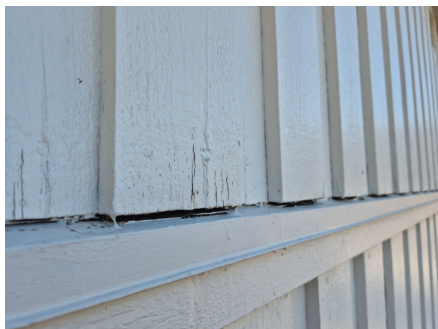
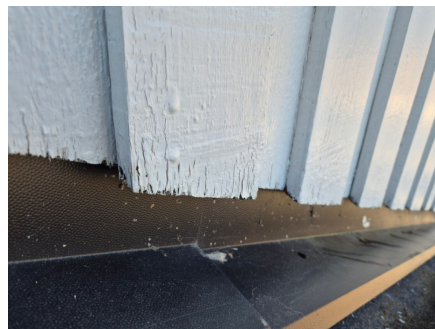
Kledningen øverst i gavlveggen mot nord er kappet rett, og det er observert sprekker, samt tilløp til råte i bunnen av enkelte kledningsbord. Enkelte steder er det også begrenset lufting i nedre kant av kledningen.

- Lokal utbedring/utskiftning bør utføres.

Avvik bør utbedringer for å forhindre videre fuktpåvirkning og forlenge kledningens levetid.

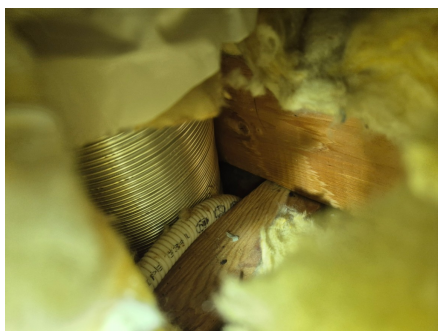
Undertak har stedvis noe misfarging og det ble målt noe høye fuktverdier.

Brudd på dampsperre rundt rørgjennomføring.

Målt noe høye fuktverdier i rupanel.

- Det bør gjøres lokale tiltak.

Dampsperre må utbedres for å unngå fuktansamling i loftkonstruksjonen.

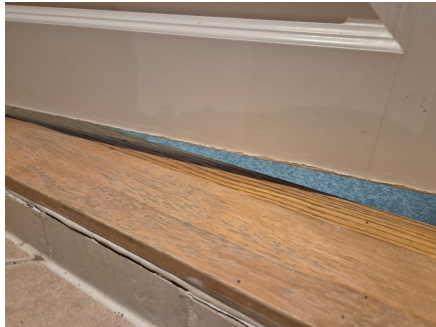
Dører fungerer bra, men det er noe fuktsveller i bunn av dørblad til vaskerom og enkelte dører mangler feielist.

Fuktsveller i bunn av dørbblad.

- Det bør foretas tiltak på enkelte dører.

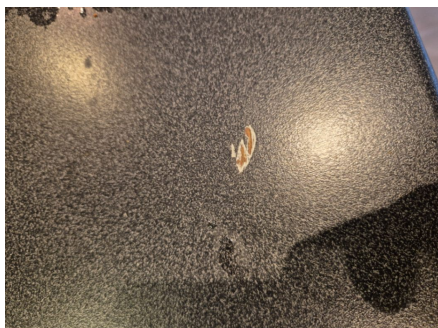
Det er påvist fuktsveller i bunnplate i benkeskap og skuff under komfyr. Liten skade i benkeplate ved siden av platetopp.

Skade på benkeplate.

Det er ikke registrert noen store skader. Tiltak må vurderes av kjøper.

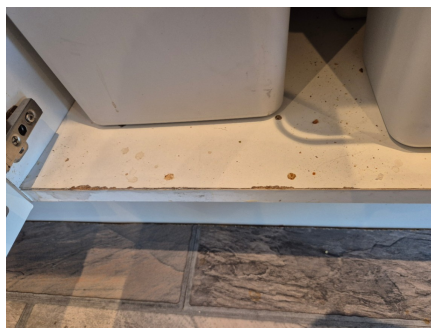
Fuktsveller i bunnskap.

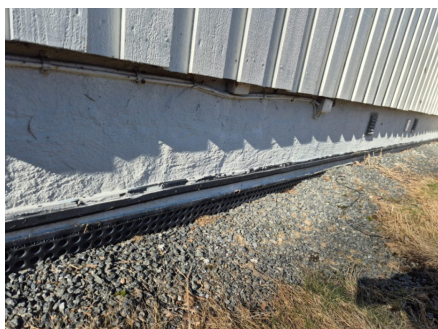
Vorteplast glidd ned fra klemlist.

Klemlist må festes i topp av vorteplasten for å sikre at den fungerer som tiltenkt og beskytter grunnmuren mot fukt.

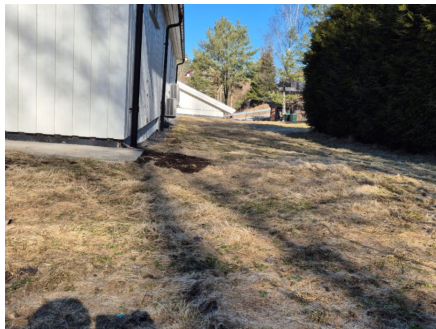
Boligen ligger skrått terreng, dette fører til naturlig stor fuktbelastning mot deler av grunnmur.

Det er viktig at terrenget heller riktig i områder ved grunnmuren, nemlig at det er tilfredsstillende hellningsgrad ut fra grunnmuren. Overflatevann skal hurtigst mulig vekk for å unngå unødvendige fuktbelastninger på utvendig fuktsikring og drenering.

Det anbefales arrondere terreng rundt bygning slik at det etableres fall fra bygget.

Ideelt bør det være fall på 1:50 på 3 meter ut fra bygning.
