Sagstuveien 1B, 3243 KODAL

**Velholdt enebolig med 3 soverom,  
2 stuer og 2 bad – innflyttingsklar  
familiebolig!**

Enebolig  
Sagstuveien 1 B, 3243 KODAL  
SANDEFJORD kommune  
gnr. 307, bnr. 32

Befaringsdato: 20.03.2025    Rapportdato: 02.05.2025    Oppdragsnr.: 21248-1533    Referansenummer: FQ1560  
Autorisert foretak: Drammen Takstsenter AS    Sertifisert Takstingeniør: Olav Rudland Kvilhaug    Vår ref:

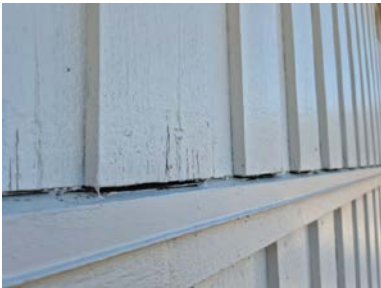
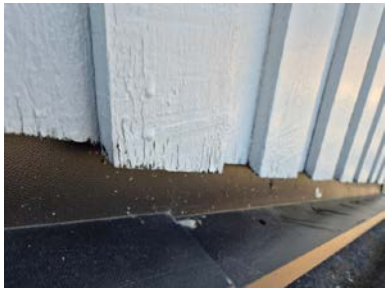
Veggkonstruksjon  
Yttervegger består av tre / bindingsverk, etter byggemåte isolert og er utvendig kledd med stående tømmermannskledning.  
Vurdering av avvik:  
• Det er ingen eller liten lufting i nedre kant av kledning mot grunnmur.  
• Det er værslitt/oppsprukket trevirke/trepaneler. Kledningen øverst i gavlveggen mot nord er kappet rett, og det er observert sprekker, samt tilløp til råte i bunnen av enkelte kledningsbord. Enkelte steder er det også begrenset lufting i nedre kant av kledningen.  
Normal tid for reparasjon av bindingsverk av tre er 40 - 80 år.  
Normal tid før utskifting av trekledning er 40 - 60 år.  
Konsekvens/tiltak  
Lokal utbedring/utskiftning bør utføres.  
Avvik bør utbedringer for å forhindre videre fuktpåvirkning og forlenge kledningens levetid.

- Lokal utbedring/utskiftning bør utføres.
- Avvik bør utbedringer for å forhindre videre fuktpåvirkning og forlenge kledningens levetid.

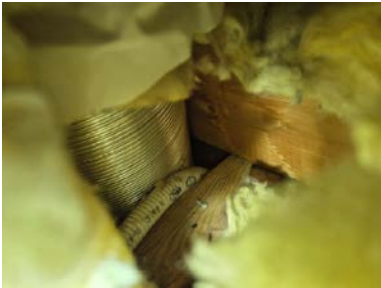
Undertak har stedvis noe misfarging og det ble målt noe høye fuktverdier.

Brudd på dampsperre rundt rørgjennomføring.

Dampsperre må utbedres for å unngå fuktansamling i loftkonstruksjonen.

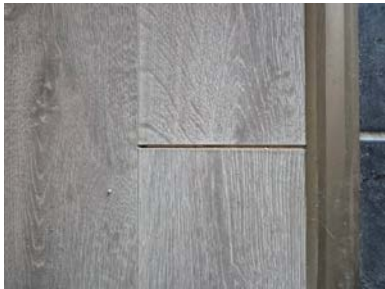
- Det er avvik:
- Bom (hulrom under) i ett par fliser i hall. Glipe i skjøt i kjellerstue, noe uferdig gulvflater mellom stue/kjøkken. Endeforskyvning mellom bordradene på laminat skal være minst 30 cm, og det er benyttet endeforsyvning på 20 cm. Laminat er ikke montert etter monteringsanvisning.

Årsak kan være at flislim ikke har fått kontakt på hele flisflaten, eller det kan være at flisene løsner fra underlaget. Konsekvens av bom i flis kan være at fuger sprekker og og flisene løsner som igjen vil kreve tiltak. Forholdene bør derfor holdes under oppsikt. Det er ikke registrert noen store skader.

Bom i flis krever ikke noen umiddelbar utbedring. Årsak kan være at flislim ikke har fått kontakt på hele flisflaten, eller det kan være at flisene løsner fra underlaget. Konsekvens av bom i flis kan være at fuger sprekker og og flisene løsner som igjen vil kreve tiltak. Forholdene bør derfor holdes under oppsikt. Det er ikke registrert noen store skader. Kjøper bør selv vurdere tiltak.

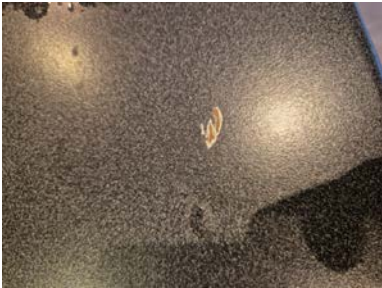
- Det er avvik:
- Det er påvist fuktsveller i bunnplate i benkeskap og skuff under komfyr. Liten skade i benkeplate ved siden av platetopp.

Skade på benkeplate.

Det er ikke registrert noen store skader. Tiltak må vurderes av kjøper.

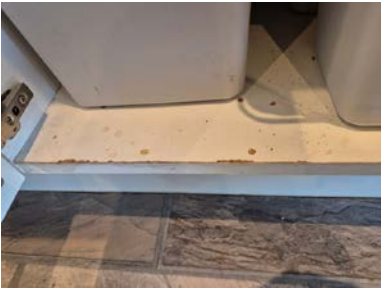
Fuktsveller i bunnskap.

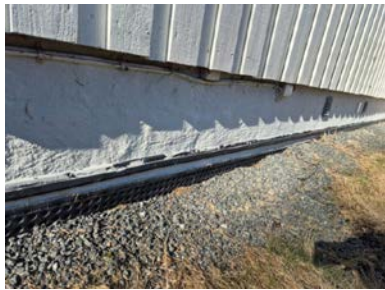
Vorteplast glidd ned fra klemlist.

- Klemlist må festes i topp av vorteplasten for å sikre at den fungerer som tiltenkt og beskytter grunnmuren mot fukt.

Klemlist må festes i topp av vorteplasten for å sikre at den fungerer som tiltenkt og beskytter grunnmuren mot fukt.

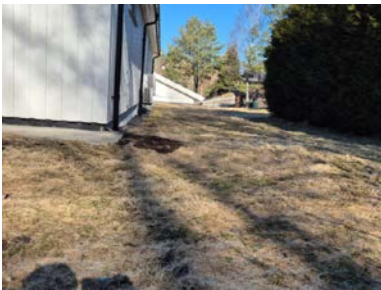
Terrengforhold,TG2  
Boligen ligger skrått terreng, dette fører til naturlig stor fuktbelastning mot deler av grunnmur.  
Vurdering av avvik:  
- Det er påvist dårlig fall eller flatt terreng inn mot grunnmur og dermed muligheter for større vannansamlinger.  
- På østsiden av boligen er det tilnærmet flatt med noen groper med muligheter for vannansamlinger. Det er viktig at terrenget heller riktig i områder ved grunnmuren, nemlig at det er tilfredsstillende hellningsgrad ut fra grunnmuren. Overflatevann skal hurtigst mulig vekk for å unngå unødvendige fuktbelastninger på utvendig fuktsikring og drenering.

- Det bør foretas terrengjusteringer.

Det anbefales arrondere terreng rundt bygning slik at det etableres fall fra bygget. Ideelt bør det være fall på 1:50 på 3 meter ut fra bygning.
