Tilstandsrapport

📍 Blomsterstykket 47 , 1390 VOLLEN

Befaringsdato: 23.04.2026

Rekkehus - Byggeår: 2012

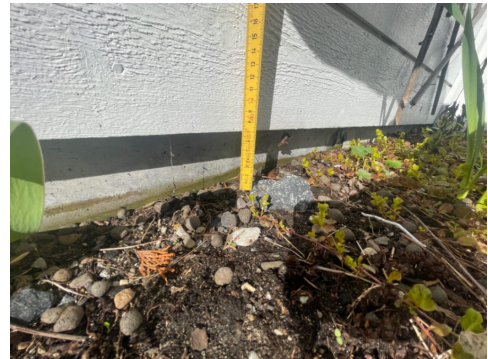
TG 2 Veggkonstruksjon

Bordkledningen på østsiden har en avstand til terreng/jordholdige masser som er mindre enn anbefalt 15 cm. Dette kan medføre økt risiko for fuktopptak og skader på kledningen over tid.

Lokal utbedring bør foretas for å øke avstanden mellom terreng og bordkledning, for eksempel ved å lage et skille i blomsterbedet mot ytterveggen. Dette bør gjøres for å redusere risikoen for fuktopptak og påfølgende skader på kledningen over tid. Det ble ikke avdekket nevneverdige skader på kledningen på befaringdagen.

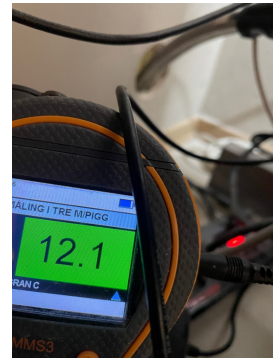
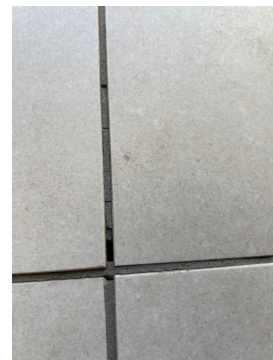
TG 2 Rom Under Terreng

Løse fliser og sprekk i fuger ved terrassedør på soverommet er observert. Dette er ofte å se i overgangen mellom gulv og ringmurselement.

Løse fliser og sprekker i fuger bør utbedres for å hindre videre skadeutvikling og redusere risiko for fuktinntrengning i konstruksjonen. Dersom tiltak ikke iverksettes, kan dette føre til økte vedlikeholdskostnader og mulig skade på underliggende konstruksjoner. Eier opplyser om at løse fliser vil bli utbedret på ders bekostning før salg/overtakelse.

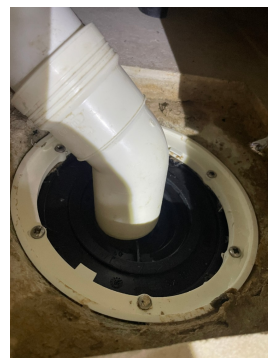
TG 2 Sluk, membran og tettesjikt

- Sluk har begrenset mulighet for inspeksjon og rengjøring.

- Når sluket har begrenset tilgang, er det vanskelig å rengjøre sluket og å inspisere den for å oppdage skader i membranen/fuger rundt sluket, som er avgjørende for å forhindre lekkasjer.

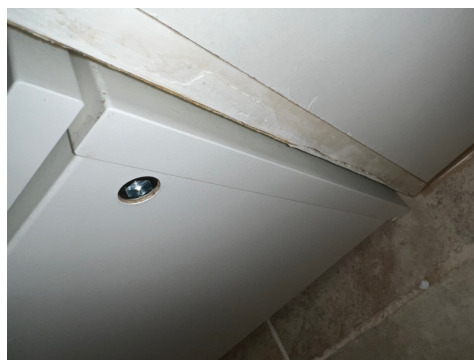
TG 2 Sanitærutstyr og innredning

Det er observert mindre svelling i underkant av skapinnredning på venstre side.

Området bør holdes under oppsyn, og unødig fuktpåkjenning mot skapinnredningen bør unngås for å forhindre videre svelling og skade.

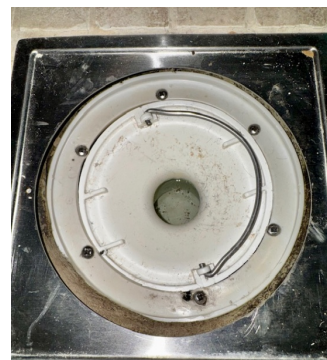
Det er et mindre avvik på klemringen i sluket, da én av skruene har perforert ringen. Eier har løsnet og ettermontert skruene, samt rotert klemringen noe for å oppnå best mulig tetting.

Det anbefales å bytte klemringen for å sikre korrekt tetting rundt sluket. Selv om risikoen for skader vurderes som lav grunnet manglende underliggende boligrom, kan mangelfull tetting over tid føre til fuktskader i konstruksjonen.
