Tilstandsrapport

📍 Blomsterstykket 47 , 1390 VOLLEN

Befaringsdato: 23.04.2026

Rekkehus - Byggeår: 2012

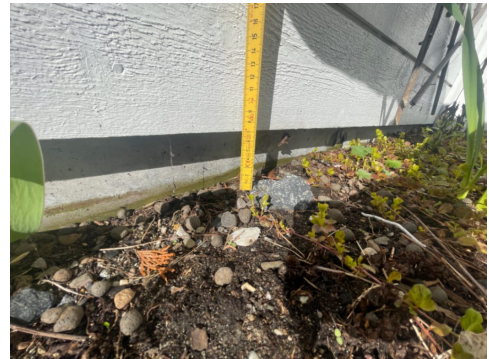
TG 2 Veggkonstruksjon

Bordkledningen på østsiden har en avstand til terreng/jordholdige masser som er mindre enn anbefalt 15 cm. Dette kan medføre økt risiko for fuktopptak og skader på kledningen over tid.

Lokal utbedring bør foretas for å øke avstanden mellom terreng og bordkledning, for eksempel ved å lage et skille i blomsterbedet mot ytterveggen. Dette bør gjøres for å redusere risikoen for fuktopptak og påfølgende skader på kledningen over tid. Det ble ikke avdekket nevneverdige skader på kledningen på befaringdagen.

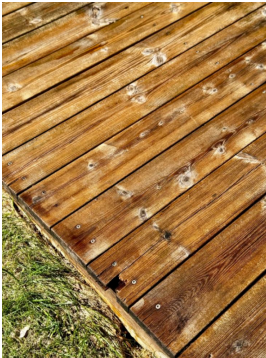
TG 2 Balkonger, terrasser og rom under balkonger

Det er påvist at et terrassebord har skader og bør vurderes skiftet ut. Skadene påvirker ikke bruken av terrassen.

Det anbefales å skifte ut det skadede terrassebordet for å forhindre ytterligere forringelse.

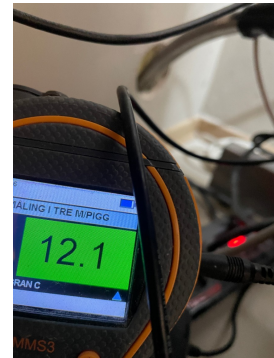
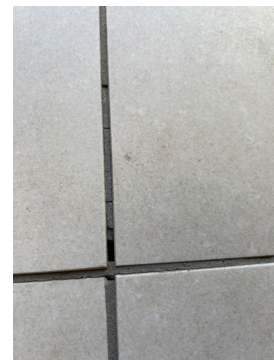
TG 2 Rom Under Terreng

Løse fliser og sprekk i fuger ved terrassedør på soverommet er observert. Dette er ofte å se i overgangen mellom gulv og ringmurselement.

Løse fliser og sprekker i fuger bør utbedres for å hindre videre skadeutvikling og redusere risiko for fuktinntrengning i konstruksjonen. Dersom tiltak ikke iverksettes, kan dette føre til økte vedlikeholdskostnader og mulig skade på underliggende konstruksjoner. Eier opplyser om at løse fliser vil bli utbedret på ders bekostning før salg/overtakelse.

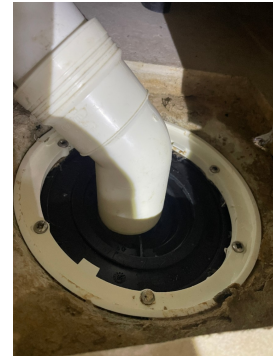
TG 2 Sluk, membran og tettesjikt

- Sluk har begrenset mulighet for inspeksjon og rengjøring.

- Når sluket har begrenset tilgang, er det vanskelig å rengjøre sluket og å inspisere den for å oppdage skader i membranen/fuger rundt sluket, som er avgjørende for å forhindre lekkasjer.

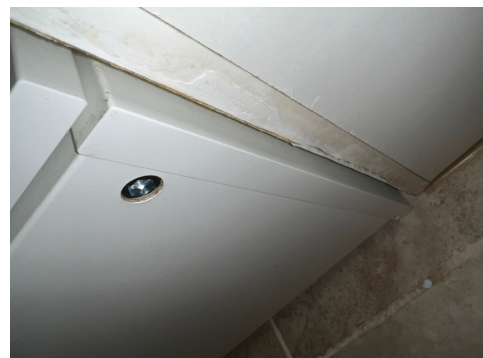
TG 2 Sanitærutstyr og innredning

Det er observert mindre svelling i underkant av skapinnredning på venstre side.

Området bør holdes under oppsyn, og unødig fuktpåkjenning mot skapinnredningen bør unngås for å forhindre videre svelling og skade.

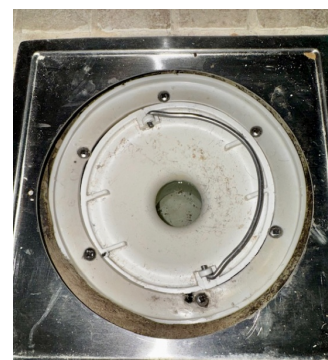
TG 2 Sluk, membran og tettesjikt

Det er et mindre avvik på klemringen i sluket, da én av skruene har perforert ringen. Eier har løsnet og ettermontert skruene, samt rotert klemringen noe for å oppnå best mulig tetting.

Det anbefales å bytte klemringen for å sikre korrekt tetting rundt sluket. Selv om risikoen for skader vurderes som lav grunnet manglende underliggende boligrom, kan mangelfull tetting over tid føre til fuktskader i konstruksjonen.
