# Tilstandsrapport

Enebolig med garasje

Skogvegen 2, 7653 VERDAL

Befaringsdato: 05.09.2025

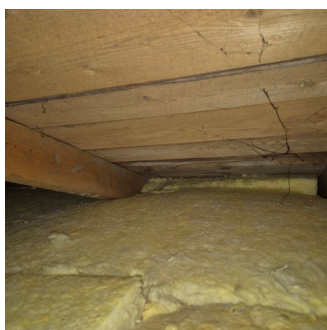
Det bemerkes at det er manglende adkomstmuligheter til store deler av loftet. Det er derfor foretatt en begrenset inspeksjon. Ingen tilkomst til loft over tilbygd del. Bærende konstruksjoner, samt oppbygging av isolering og lufting er ikke kjent. Eventuell feil oppbygging av konstruksjonen kan medføre kondens og fuktproblemer.

Det er registrert mangelfulle luftespalter langs raft. Dette medfører økt risiko for fukt-/kondensproblematikk.  
Spor etter aktivitet av mus på loftet. Feller er utsatt.

Nærmere undersøkelser anbefales.  
Lufting bør utbedres.

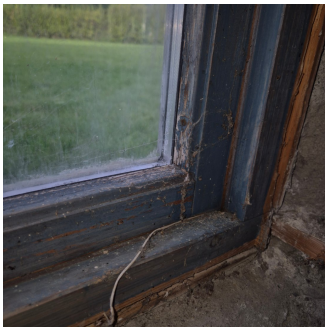
Det er registrert vær- og aldersslitasje, med enkelte påkjente karmen og omramminger, avskalinger, stive pakninger og slitasjer i låsemekanismer. Enkelte vinduer tar i karm og har behov for justeringer. Kondensering i glass i enkelte vinduer. Enkelte skader/manglende glass.

Vinduer har passert forventet brukstid, og har oppnådd en alder som tilsier at det er påregnelig med utbedringer og utskiftninger.

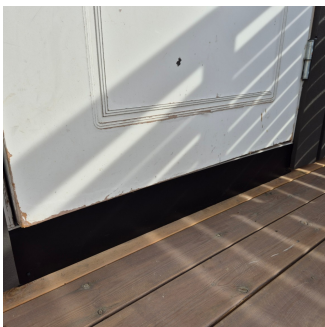
Det er registrert økende vær- og bruksslitasje, stedvis hakk og sår. Døra er fuktpåkjent med svellinger utvendig.

Lokale utbedringer.

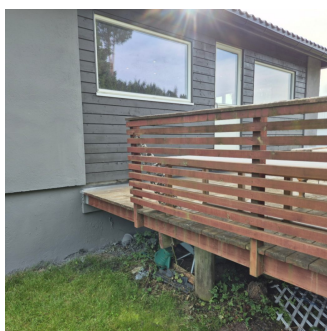
Det er registrert økende værslitasje. Stedwise avskalinger og oppsprekninger. Skjevheter og ujevnheter i fundamenter og bærende konstruksjoner. Enkelte fuktpåkjente pilarer. Disse står i jorda, denne løsningen forkorter levetiden. Rekkverkshøyder ivaretar ikke dagens forskriftskrav.

Lokale utbedringer og vedlikehold i henhold til registrerte forhold. Rekkverk må etableres og utbedres.

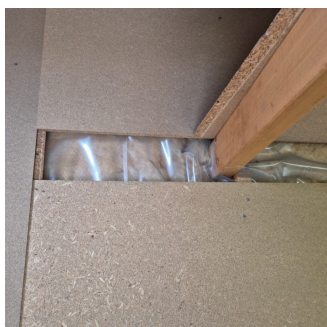
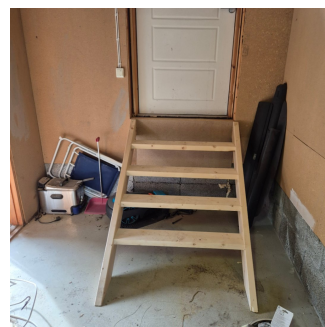
Det er etablert dampsperre på vegg mot kald side i garasje/bod. Dette er en ugunstig løsning som medfører økt risiko for fukt-/kondensproblematikk.

Nærmere undersøkelser anbefales, samt lokale utbedringer og vedlikeholdstiltak.

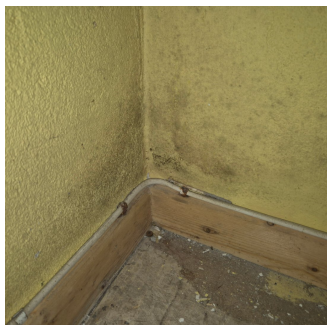
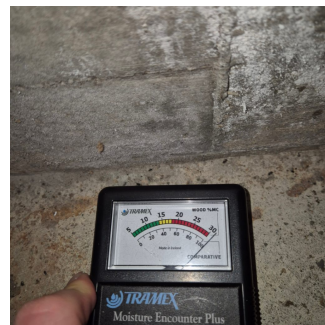
Det er registrert forhøyede utslag ved fuktsøk med kapasitiv måling på samtlige fritt eksponerte overflater, samt riss-/sprekkdannelser, saltutslag og avskalinger.

Utførede og kledde yttervegger og gulv i kjellere er erfaringsmessig en risikokonstruksjon, ofte beheftet med skjulte skader.

Forhøyede fuktverdier registrert i påforet gulv. Fuktpåkjent trevirke med svertesopp og misfarginger. Påkjente overflater i kjeller, delvis nedrevet/fjernet.

Nærmere undersøkelser anbefales, samt utbedringstiltak og tiltak mot videre fuktinntrengning. Kjellerrom må påregnes utbedret/oppgradert, jfr. pkt. overflater kjeller.

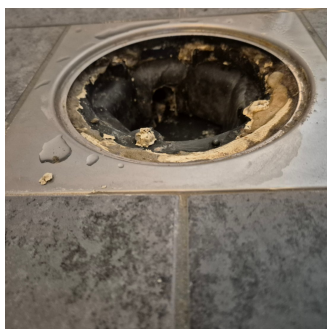
Rommet fungerer med avviket, men bruker må være oppmerksom på forholdet.

Bom i fliser medfører økt fare for skader/sprekkdannelser ved slag eller andre ytre påkjenninger på overflatene.

Mangelfullt fall mot sluk medfører økt fare for følgeskader ved evt. lekkasjer.

- Det må gjøres nærmere undersøkelser. Manglende membran/tettesjikt medfører risiko for lekkasjer og fukt i konstruksjonen.
  - Overvåk tilstanden jevnlig. For å få tilstandsgrad 0 eller 1 må tettesjiktet skiftes ut, men tidspunktet for når dette er nødvendig er vanskelig å si noe om. Ved renovering, påse at alle forhold med tettesjiktet, våtsone, sluk, røranlegg mv. dokumenteres.
- Jfr. pkt. overflater vedrørende dusjkabinett.

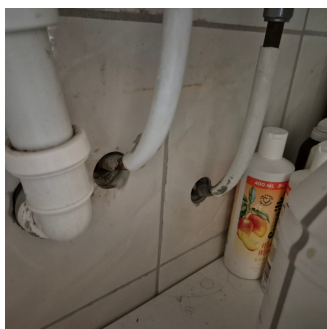
Det er registrert svellinger i nedre kant på innredning.  
Manglende fuktforsegling av rørgjennomføringer.  
For øvrig normal bruksslitasje med hensyn til alder.

Lokale utbedringer og vedlikeholdstiltak.

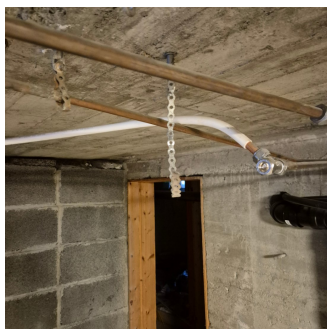
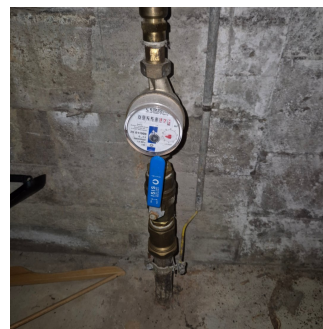
Store deler av røranlegget er oppgradert i løpet av senere år. Avviket vedrørende alder gjelder eldre kobberrør.

Noe mangelfull innfesting/oppheng av enkelte kobberrør.

- Overvåk tilstanden jevnlig. For å få tilstandsgrad 0 eller 1 må røranlegget skiftes ut, men tidspunktet for når dette er nødvendig er vanskelig å si noe om. Ved renovering, påse at røranlegget dokumenteres av fagperson.

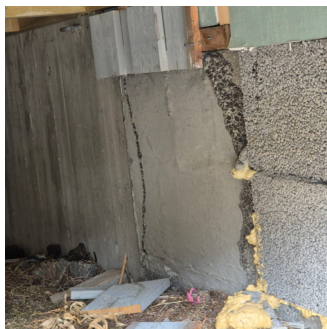
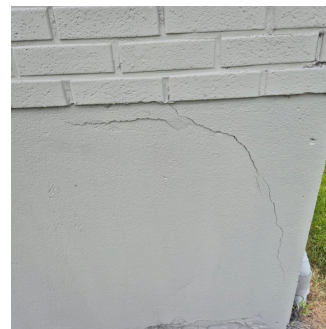
Det er registrert lokale skjevheter og ujevnheter. Enkelte riss- og sprekkdannelser. Større sprekk mot tilbygg, sam eksponert byggsaum. Saltutslag, misfarginger og avskalinger.

Nærmere undersøkelser anbefales, samt lokale utbedringer.
