# Tilstandsrapport

Enebolig

Vaksdalsvegen 583 , 5725 VAKSDAL

Befaringsdato: 19.02.2026

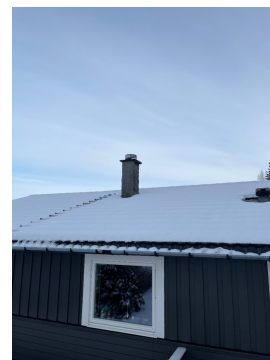
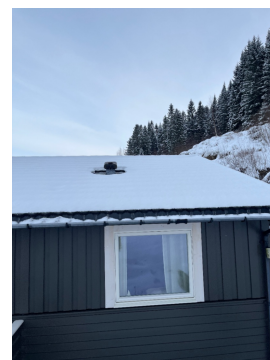
Tekking er kontrollert for slitasje, skader, utførelse og overganger. Undertak er kontrollert for fukt skjolder, skader og andre avvik.

- Det bør foretas nærmere undersøkelser av taktekking når taket er snøfritt.
- Andre tiltak:

Fungerer med dette avvik, jevnlig tilsyn anbefales, vedlikehold må påregnes.

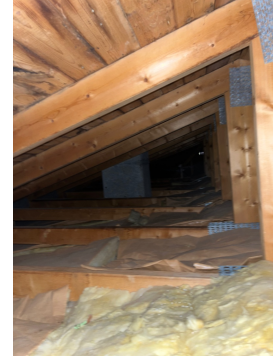
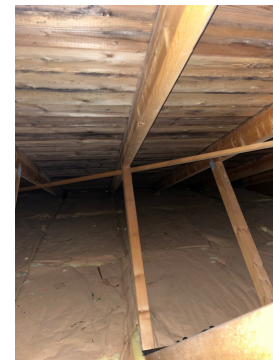
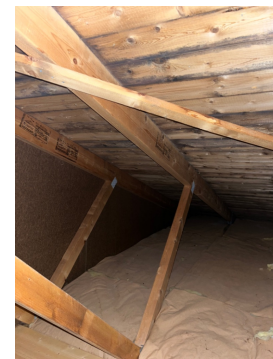
Det er saltak i trekonstruksjon med prefabrikerte takstoler og kaldt loft. Konstruksjonen er sjekket for svanker i mønet. Tak gjennomføringer sjekket for fuktskjold og lysinntrengning. Loftsrommet undersøkt relatert ventilering, skadedyr og andre avvik.

- Det er påvist fuktskjolder/skader i takkonstruksjonen.
- Det er avvik:

- Tiltak:  
Jevnlig tilsyn anbefales, tiltak kan ikke utelukkes på sikt.

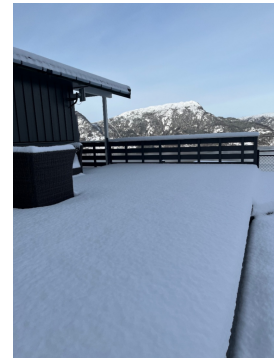
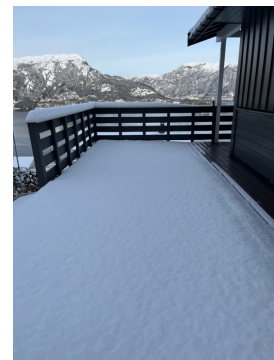
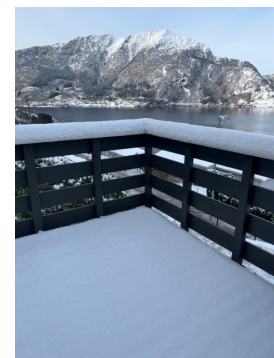
## TG 10 Balkonger, terrasser og rom under balkonger

Terrasse i tre og betong konstruksjon med utgang fra stue.  
Det er kontrollert for generell slitasje, sikring og andre avvik.  
Deler av terrasse er tak på tilbygget garasje

- Det bør foretas nærmere undersøkelser av balkong/terrasser når den er snøfri.

Fallforhold bør da også kontrolleres.

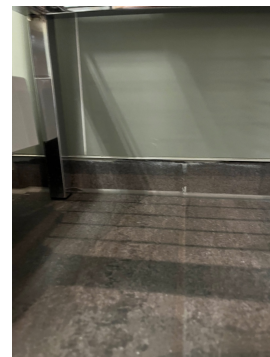
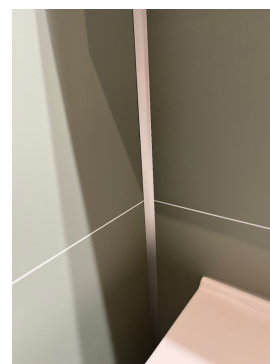
#### TG 2 Overflater vegger og himling

Noe avvik på fuge mellom sokkelflis og bunnlist

Jevnlig tilsyn anbefales.

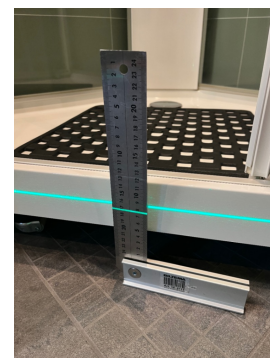
#### TG 2 Overflater Gulv

Sluk er plassert i dusjhjørne under kabinett og fall til sluk fra øvrige lekkasjepunkt er sjekket med laser med målbart resultat.  
Overflate er sjekket for riss og bom i fuger/fliser, og terskel er kontrollert.

- Det er påvist at høydeforskjell fra topp slukrist til gulv/synlig topp membran ved dørterskel er mindre enn 25 mm.
- Det er avvik:

Fungerer med dette avvik

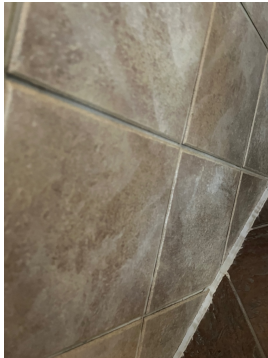
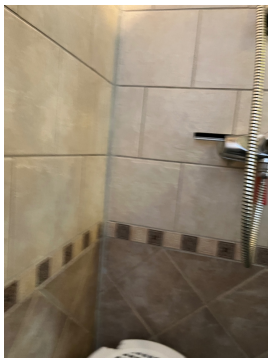
### ! TG 2 Overflater vegger og himling

Vegger og himling er sjekket for sprekker i fuger, bom i fliser og for generell slitasje. Vindu er også sjekket relatert samme.

- Det er påvist at flisfuger har riss/sprekker.
- Det er vindu/dør med ikke fuktbestandige materialer i våtsonen (ved vask, dusj, badekar, osv.), løsningen eller byggematerialet er uegnet.
- Det er avvik:

Jevnlig tilsyn anbefales, oppgradering må påregnes

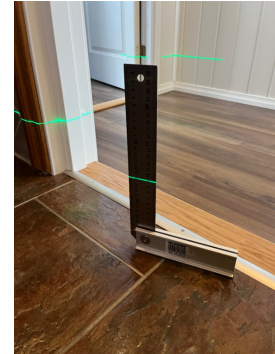
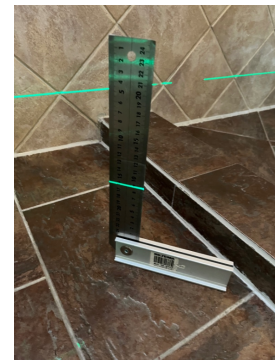
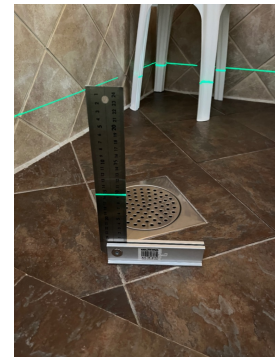
### TG 2 Overflater Gulv

Sluk er plassert i dusjnise og fall mot sluk fra øvrige lekkasjepunkt er sjekket med laser med begrenset resultat. Terskel til dusjnise hindrer imidlertid lekkasjevann tilgang til sluk. Overflate er sjekket for sprekker, riss og bom i fuger/fliser.

- Det er mulighet for at det kan forekomme vannlekkasje på våtrommet hvor vann ikke vil gå til sluk.
- Det er påvist at flisfuger har riss/sprekker.
- Det er påvist at høydeforskjell fra topp slukrist til gulv/synlig topp membran ved dørterskel er mindre enn 25 mm.
- Det er påvist at noen fliser har bom (hulrom under).

- Andre tiltak:
- Det må foretas utbedring av fallforhold.

Jevnlig tilsyn anbefales, oppgradering må påregnes.

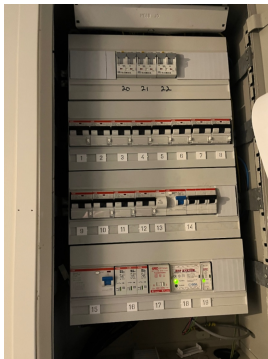
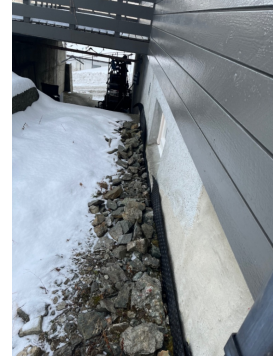
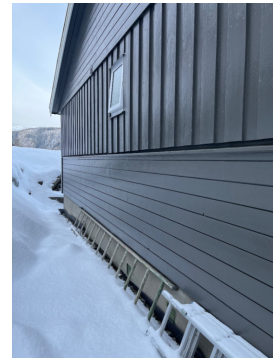
### TG 2 Fuktsikring og drenering

- Mer enn halvparten av forventet levetid på drenering er overskredet.
- Det er avvik:
