# Tilstandsrapport - NS 3600

## Torjusholmen 24 4818 Færvik

Gnr: 206 Bnr: 115 Fnr: 36

**Rapport kode:** 962949  
**Opprettet:** 11.03.2025  
**Utskrift:** 25.03.2025

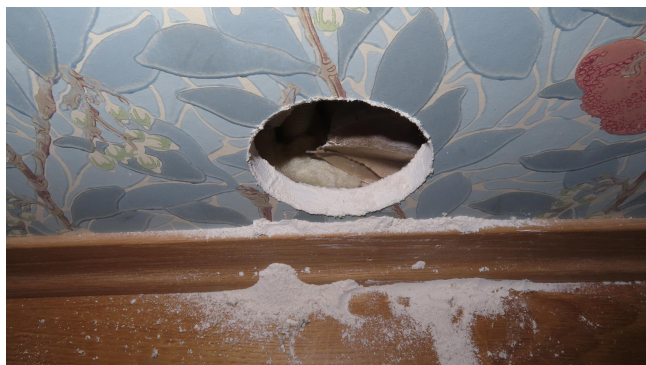
Hulltaking er utført i fra soverom syd-øst, ingen fukt målt her.

Hulltaking.

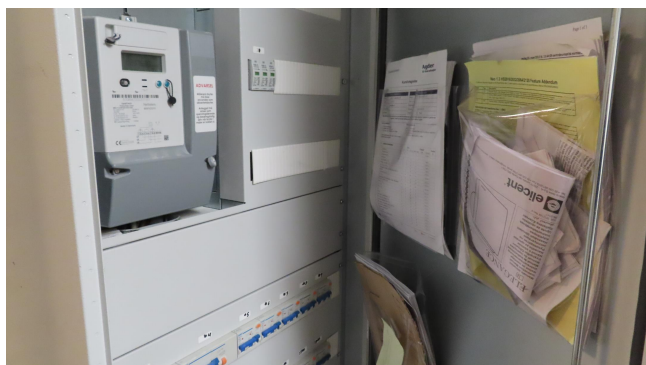
Det elektriske anlegget er ikke Tilstandsgrad-vurdert da undertegnede ikke innehar den faglige kompetansen for vurdering av dette i henhold FEK §9 (Forskrift om elektroforetak og kvalifikasjonskrav for arbeid knyttet til elektriske anlegg og elektrisk utstyr). Det er likevel foretatt en enkel vurdering av anlegget basert på selgers informasjon og besiktelse av synlige deler i boligen. Undersøkelsen er basert på spørsmål og punkter fra forskriften Tryggere Bolighandel som ble vedtatt 01.01.2022.

Sikringskap.
