Tilstandsrapport

Tomannsbolig

Grønlia 10 A, 1809 ASKIM

Rapportdato: 06.11.2024

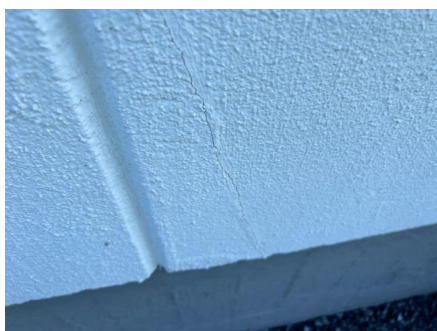
- Det er ingen eller liten lufting i nedre kant av kledning mot grunnmur.
- Det er påvist spredte råteskader i bordkledningen.

- Det er værslitt/oppsprukket trevirke/trepaneler.
- Det ble foretatt stikktakninger etter råte/dårlig kledning ved hjelp av en syl, påvist råte i spredte bord.
- Påvist noe sprekker i siporexelementer utvendig.
- Ikke tilstrekkelig med lufting mellom kledning og yttervegg. God lufting er viktig og skal drenere ned og lede ut vann som trenger gjennom regnskjermen, slippe ut eventuell fuktighet fra indre deler av veggen samt gi mulighet for at fuktighet kan tørke ut fra baksiden av regnskjermen.

- Råteskadet trekledning må skiftes ut.
- Det må foretas tiltak for å lukke avviket.
- Råteskadet trekledning må skiftes ut for å forhindre videre skadeutvikling.

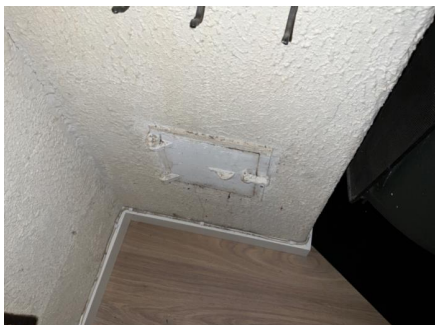
TC 2 Rom Under Terreng

- Det er gjennom målinger påvist høyt fuktnivå i trevegger i underetg./kjeller, det er derfor ikke foretatt hulltaking
- Det er påvist indikasjoner på noe fuktgjennomtrenging i kjellergulv.
- Det er påvist indikasjoner på noe fuktgjennomtrenging inn i kjellermur.

- Det er ikke foretatt hulltaking, da det allerede er påvist og målt forhøyede fuktverdier i vegg i vaskerom. Målt ca. 25 vektprosent. Treverk skal ha fuktinnhold lavere enn 15 vektprosent. I treverk med fuktighet over 17 vektprosent, øker faren for råte og muggsoppvekst.
- Det er ikke montert fuktsperre eller lagt isolasjon mot grunnen, det må derfor påregnes fukt fra grunnen.
- Takstmannen gjorde fuktsøk direkte på grunnmursvegger ved hjelp av ett Protimeter, påvist unormale verdier.

- Ytterligere undersøkelser må foretas for å få kartlagt tilstanden og omfanget på eventuelle skader.

- Takstmannen anbefaler at det gjennomføres ytterligere undersøkelser og foretas utbedringer. Takstmannen anbefaler at innforede vegger rives for å forhindre videre skadeutvikling. Med tanke på alder til drenering, bør ikke murvegger kles inn, men heller ha så god luftsirkulasjon som mulig for å forhindre fuktskader.

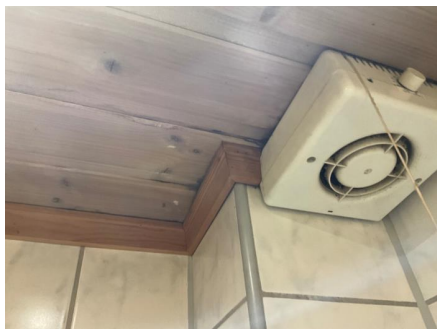
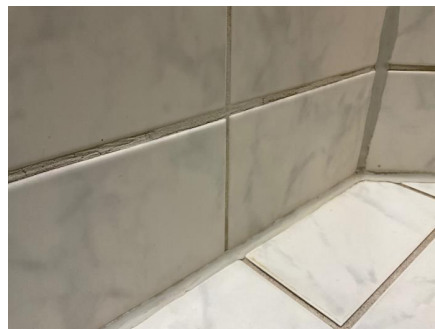
- Det er påvist at flisfuger har riss/sprekker.
 - Det er påvist tegn til fuktskader i overflater.
 - Det er vindu/dør med ikke fuktbestandige materialer i våtsonen (ved vask, dusj, badekar, osv.), løsningen eller byggematerialet er uegnet
- Påvist fuktskader rundt ventilasjonssystemet i himling, årsaken til dette er ukjent, kan relateres til utettheter rundt rør eller kondensering fra rør.
- Påvist noe riss/sprekker i flisfuger i nedre del av vegg i dusjen. Riss/sprekk i flisfuger kan være induksjon på fukt i bakomliggende konstruksjon.
- Døra er plassert i våtzone, dette er en risikokonstruksjon, da membransjiktet ikke er lagt inn mot døra.

- Det må gjøres tiltak for å lukke avviket.
- Slike riss/sprekker kan indikere bakenforliggende fuktskader, og konstruksjonen bør observeres jevnlig for å vurdere utvikling.

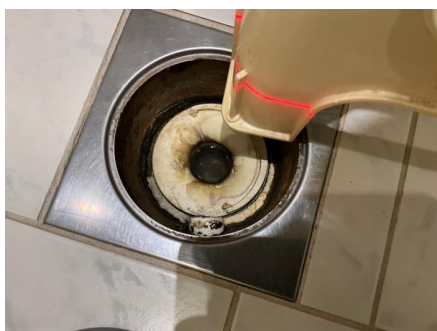
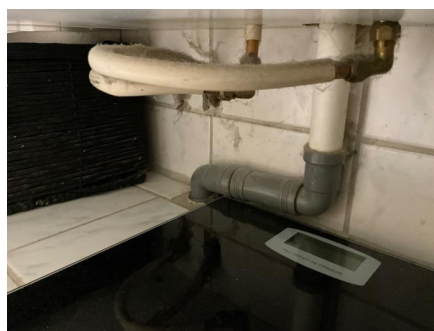
- Det er påvist mangelfull/feil utførelse rundt rørgjennomføringer e.l. som gir fare for fukt i konstruksjonen i våtzone.
- Mer enn halvparten av forventet brukstid er passert på membranløsningen.
- Mer enn halvparten av forventet brukstid er passert på slukløsningen.

- Over halvparten av forventet brukstid på tettesjikt og sluk er passert, og det er usikkert om tettesjiktet er rustet for dagens bruk med utstrakt dusjing og vannsøl. Tilstand forutsetter derfor tett dusjkabinett med avløp til sluket. Det er dog ingen garantier, og det er usikkert når tettesjikt må skiftes ut.
- Ikke påvist klemt membranløsning i sluket befaringsdagen. Jevnlig rensing av sluket er viktig. Feil i tetting rundt sluket er den største årsaken til lekkasjer fra bad. Det er derfor viktig at ikke vannet blir stående over vannlåsen i sluket. Ellers er det ikke påvist mansjetter/tettesjikt rundt gjennomføring i vegg under servant.

- Sluket må sjekkes og rengjøres jevnlig.
- Installering av tett dusjkabinett anbefales.
- Løsningen/utførelsen rundt rørgjennomføringer gir fare for fukt inn i konstruksjoner.
