# Tilstandsrapport

Boligbygg med flere boenheter

Arbeidergata 34 (s.nr. 8), 3050 MJØNDALEN

Befaringsdato: 17.01.2025

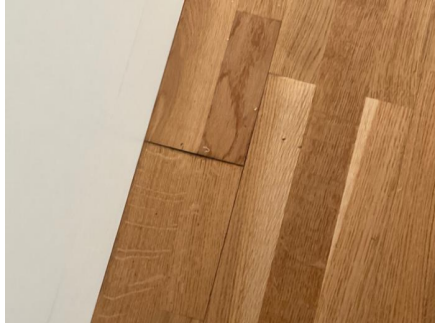
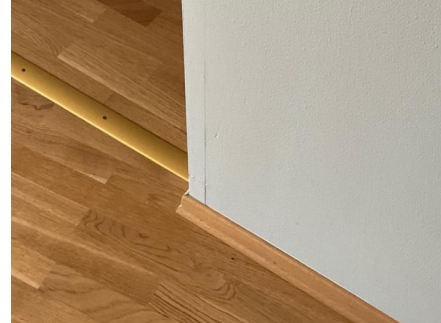
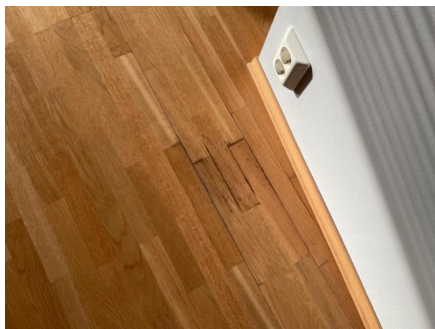
Det er fuktskadet parkett stue og ved oppvaskmaskin på kjøkken. Tørt ved befaring.  
Lite hjørnejern på vegg mot entré har løsnet.

## TG 3 Etasjeskille/gulv mot grunn

2. etg: registrert ca 35 mm avvik i stue og kjøkken og ca 28 mm avvik i entrè.

- Målt høydeforskjell på over 20 mm innenfor en lengde på 2 meter. Tilstandsgrad 3 gis med bakgrunn i standardens krav til godkjente måleavvik.
- Målt høydeforskjell på over 30 mm gjennom hele rommet. Tilstandsgrad 3 gis med bakgrunn i standardens krav til godkjente måleavvik.

Det må påregnes utbedring for å lukke avviket.  
Konsekvens er av visuell betydning.

- For å få tilstandsgrad 0 eller 1 må høydeforskjeller rettes opp. Det vil imidlertid sjelden være økonomisk rasjonelt som et enkeltstående tiltak i en bolig som dette. Dersom boligen en gang skal renoveres, kan man vurdere slike tiltak.

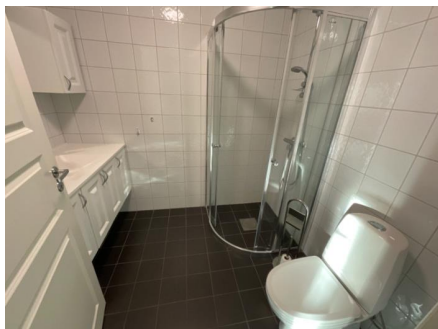
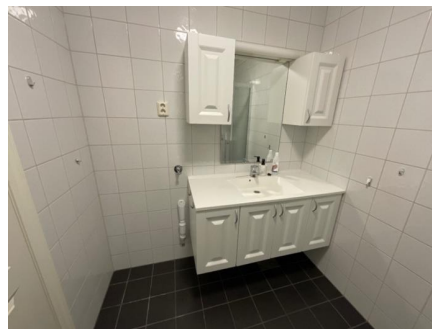
Gulvet er flislagt. Rommet har elektriske varmekabler. Ikke fall mot sluk på hele gulvet.

- Det er mulighet for at det kan forekomme vannlekkasje på våtrommet hvor vann ikke vil gå til sluk.
- Det er påvist avvik i fallforhold til sluk i forhold til krav i forskrift på byggetidspunktet.

Dusjvegg er montert til gulv med silikon, dette hindrer fri avrenning til sluk utenfor dusjvegg.

- Installering av tett dusjkabinett anbefales.
- Det må foretas utbedring av fallforhold.

Det må lages avrenningsmulighet inn til dusj/sluk, hvis ikke kan eventuell lekkasjevann renne ut av baderommet.
