# Espedalsvegen 588 4110 FORSAND

## Tilstandsrapport Eierskifte

Boligtype: Enebolig

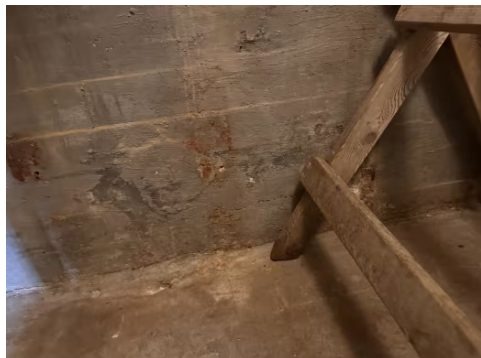
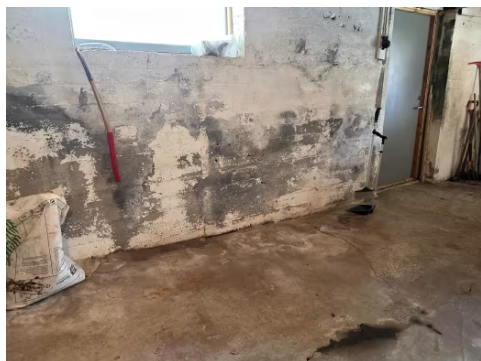
### 6.1 Drenering

Det registreres salt / kalkutslag på innvendige overflater og synlige fukskader i overflater og ved bruk av fuktmåler måles høye fuktverdier i trematerialer, dette indikerer fukttransport gjennom grunnmuren.

Ved en evt. innredning av kjeller bør drenering / fuktsikring etableres.

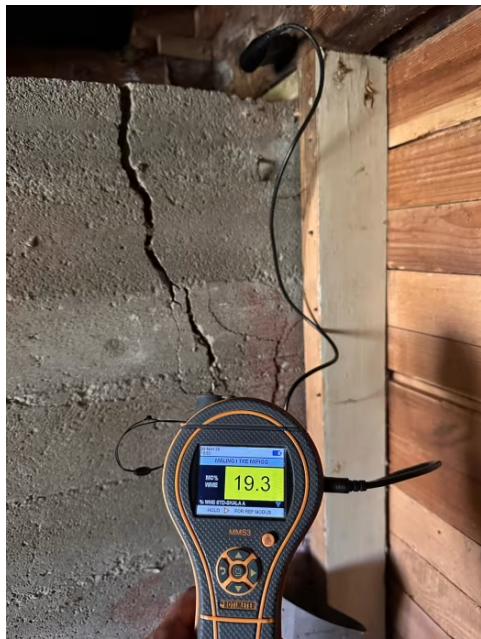
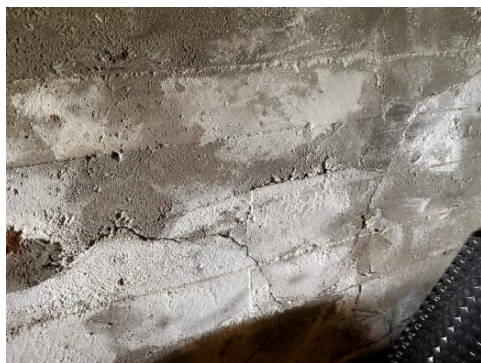
### 6.2 Grunnmur og fundament

| Det registreres setningsskader / sprekker i grunnmuren. | |

| Det anbefales å foreta en gjenpussing av sprekker i grunnmur, slik at forholdet kan observeres over tid, med tanke på om dette er under utvikling eller er stabilt. | |

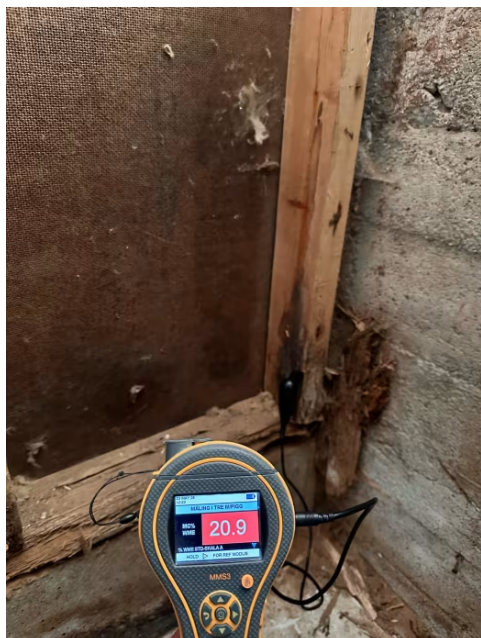
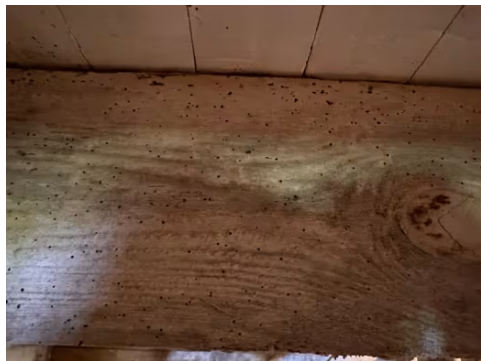
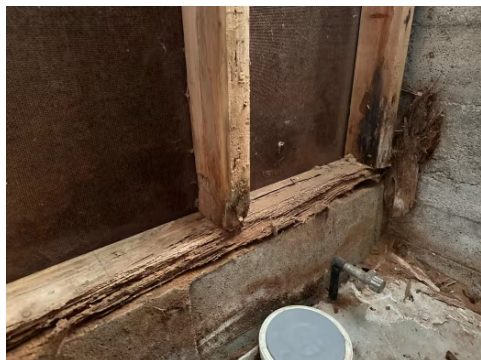
## 6.3 Rom under terreng

| Det registreres råteskader, tegn etter borebiller og ved fuktmåling i treverk, måles et fukttinnhold som er over faregrensen for utvikling av skader. | |

| Anbefaler å bytte treverk med råteskader, utføre ytterligere kontroll på om borebillene er aktive eller om dette er gamle forhold. | |
| Alt av organiske materialer mot murflater bør fjernes. Eventuell ny oppbygging kan vurderes etter utbedring av drenering. | |

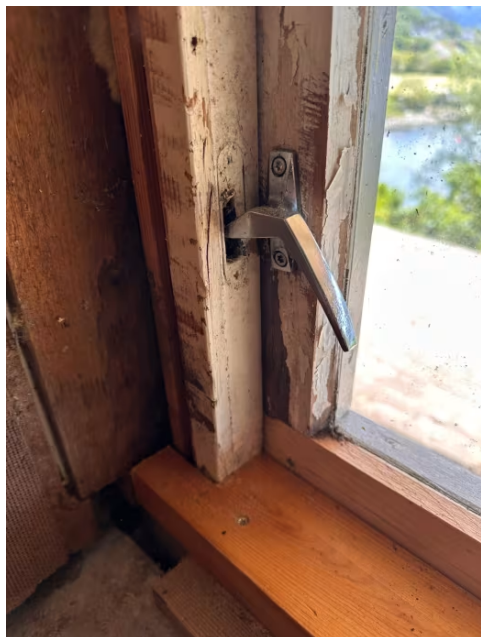
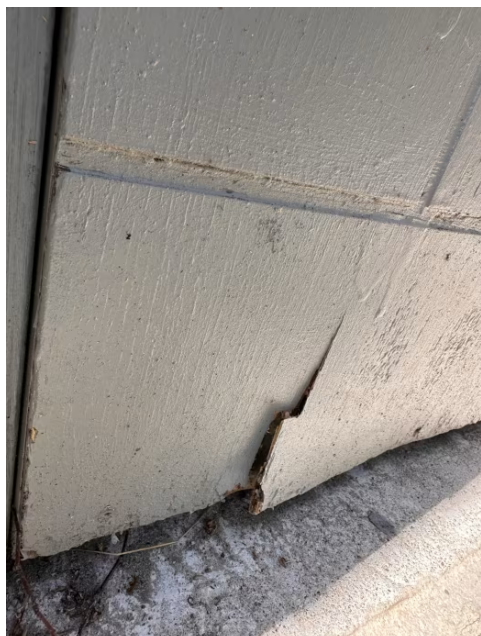
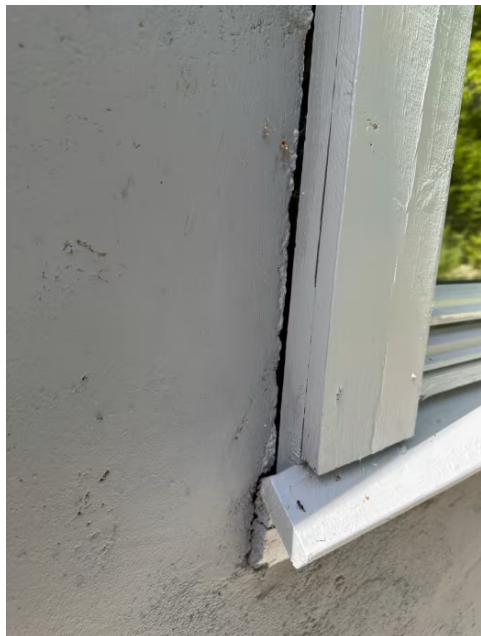
Det registreres punktert glass i stue mot Sør, karmen er stedvis værslitte, innvendig tegn etter kondens, ufullstendig beslag / omramming rundt vinduer og skade i kjellerdør.

Anbefaler å bytte punktert glass i stue mot Sør, overflatebehandle slitte karmen, fikse beslag / omramming rundt vinduer og bytte kjellerdør.

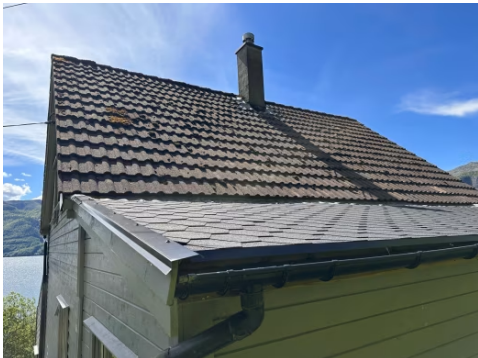
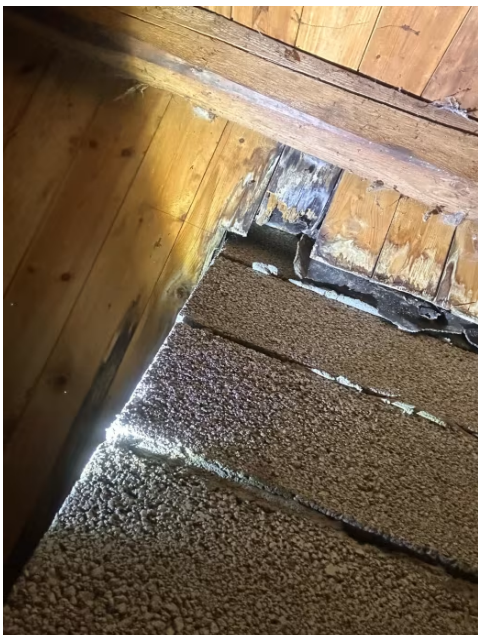
## 6.9 Takkonstruksjon

Det registreres svai / nedbøy i takflaten på tilbygg mot Nord og råteskader i undertak på kaldloft rundt pipe.

Ytterligere undersøkelser av takkonstruksjonen anbefales med bakgrunn i påviste skjevheter.

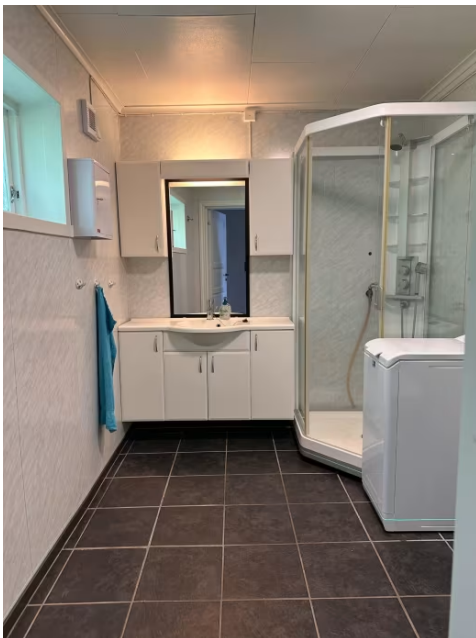
## 6.23 Våtrom: Bad

TG-3 pga. 10 mm. motfall målt fra dusjhjørne til vegg mot Nord. Utette hull / rørgjennomføringer i våtromsplater og tettesjikt har nådd en høy alder.

**Det er behov for totalrenovering av våtrommet!**

Anbefaler oppgraderinger av bad med ny slukløsninge, flyte tilstrekkelig fall til sluk og nytt tettesjikt i våtsoner.
