# Tilstandsrapport

Enebolig

Rådyrfaret 35, 1781 HALDEN

Oppdragsnr.: 12218-1286

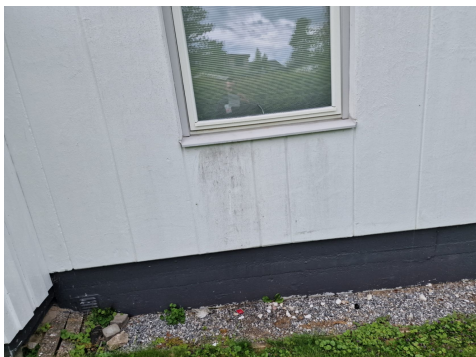
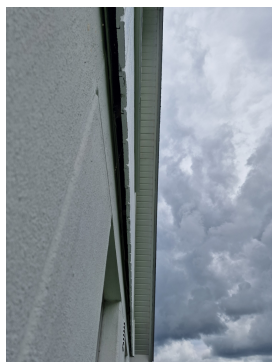
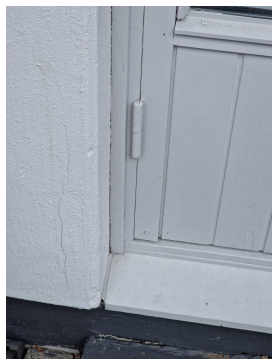
### TG 2 Veggkonstruksjon

- Det er påvist spredte råteskader i bordkledningen.
- Det er værslitt/oppsprukket trevirke/trepaneler.

Det er noe sprekkdannelser i utvendig puss og maling.

Råteskadet kledning er spesielt ved bod.

- Det må foretas tiltak for å lukke avviket.
- Råteskadet trekledning må skiftes ut.

Noe vedlikehold må beregnes. Musebånd bør monteres.

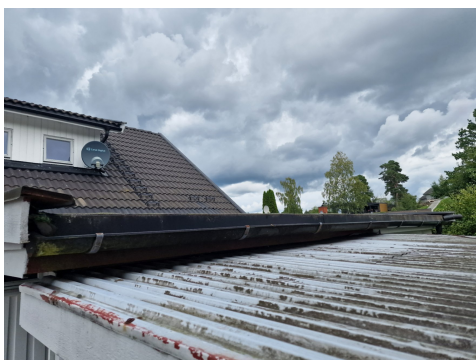
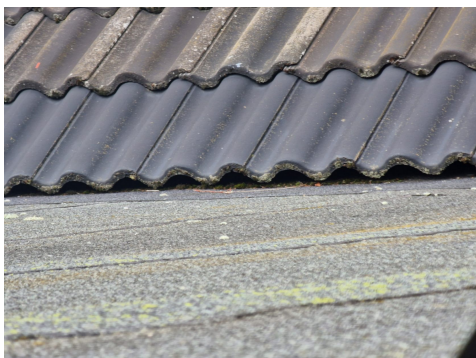
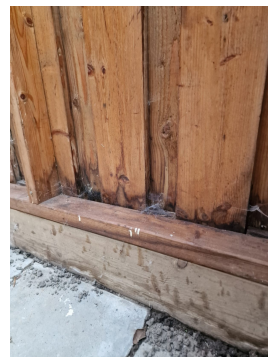
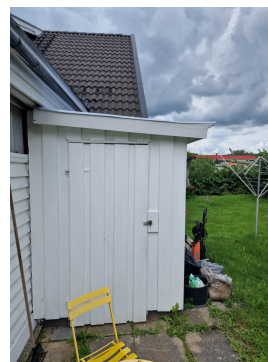
## ! TG 2 Andre utvendige forhold

Det er ikke montert beslag mellom tak på carport og husvegg. Carport, boder og vedbod har synlige skjevheter. Tekkingen er slitt og forventet levetid er utgått. Det er tresviller som går ned på bakken. Vil føre til økt fuktopptrekk. Tak med plastplater er trolig underdimensjonert. Noe råte i nedkant av kledning på bod.

Utbredringer må beregnes.

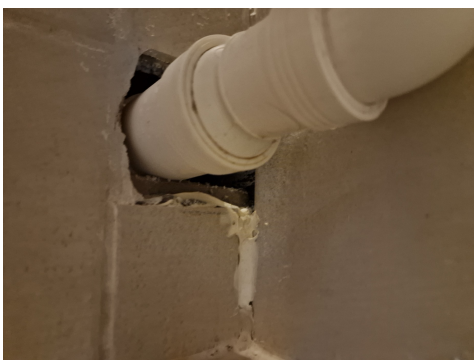
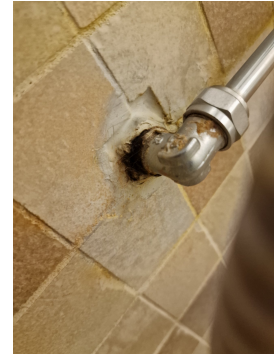
## ! TG 2 Overflater Gulv

- Det er påvist at noen fliser har bom (hulrom under).
- Det er påvist avvik i fallforhold til sluk i forhold til krav i forskrift på byggetidspunktet.

- Våtrommet fungerer med dette avviket.

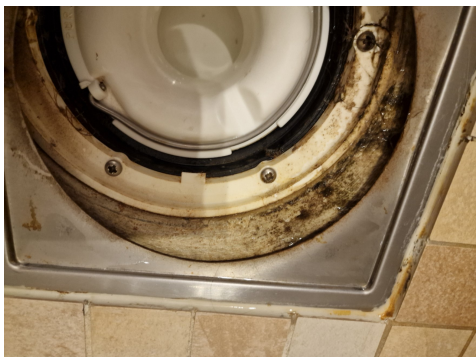
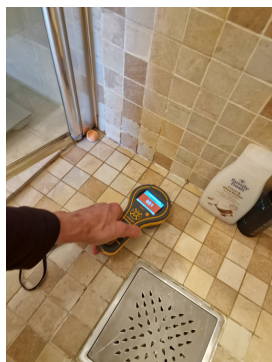
### ! TG 2 Sanitærutstyr og innredning

- Det er ikke påvist tilfredsstillende løsning for å synliggjøre lekkasje fra innebygget systerne.

- Det må gjøres tiltak for å lukke avviket.

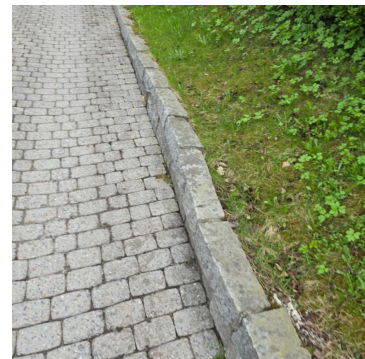
### Terrengforhold

Tilnærmet flat tomt med steinlagt gårds plass.

- Det bør foretas terrengjusteringer.
