Hestgjetarveien 109

Tilstandsrapport

Eierskifte

Boligtype: Fritidsbolig

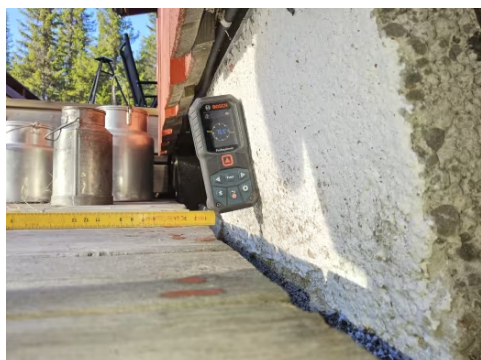
Det registreres riss/sprekker og vesentlig skjevhet i enkelte lettklinkerblokker. Utebod bærer preg av å ha seget ned i terrenget. Synlig skjevhet i takkonstruksjon og målte skjevheter i bjelkelag ses i sammenheng med dette.

Bilde viser fundament som står skjevt.

Oppretting/forsterkning av fundamenter og tilhørende bjelkelag bør påregnes.

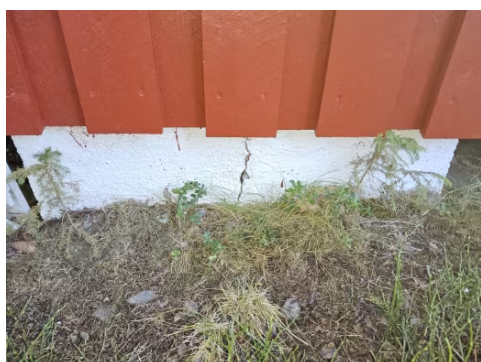
Bilde viser fundament med gjennomgående sprekk.

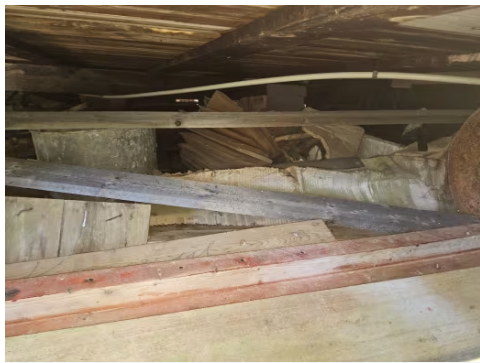
Det er redusert tilkomst til åpent kryprom under fritidsboligen grunnet lagret innbo/løsøre. Undersiden av fritidsboligen er derfor inspisert fra utsiden.

Innbo/løsøre under bjelkelaget anbefales fjernet.

Innbo og løsøre som er lagret under fritidsboligen anbefales fjernet.

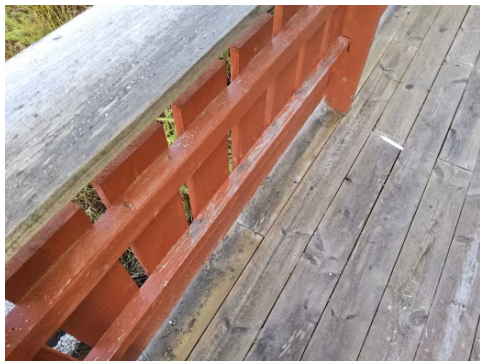
Det registreres noe avflasket maling på rekkverk.

Det registreres stedvis avflasket maling på rekkverk og overflatebehandling anbefales.

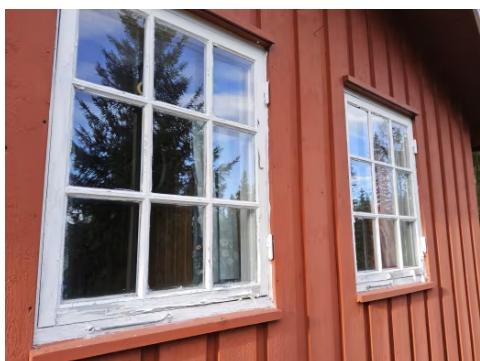
Karmer er værslitte, kittfalsler (utvendig tetting mellom vindusramme og glass) er uttørket og stedvis løsnet. Det er ikke montert beslag på vannbrett, og vannbrett er montert med lite fall fra karm. Flere vinduer lot seg ikke åpne pga skjevheter i karm og limeffekt fra maling mellom karm og vindusramme.

Vinduer er værslitte og har behov for overflatebehandling.

Overflatebehandlinger og justeringer/smøring bør påregnes. Etablering av fall på vannbrett og montering vannbrettbeslag anbefales.

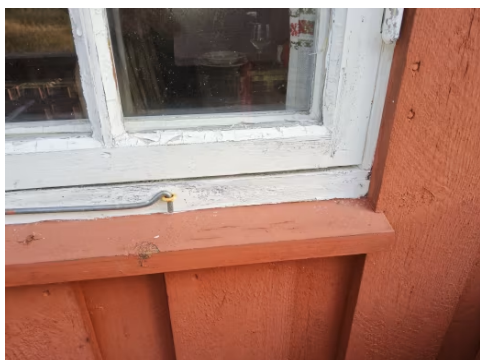
Bilde viser vannbrett under vindu.

Etablering av fall på vannbrett og montering vannbrettbeslag anbefales.

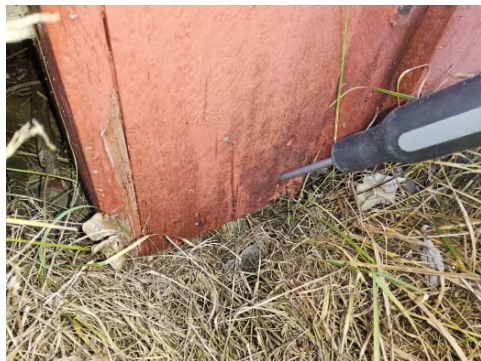
Bilde viser råteskadet kledning.

Undersøkelsen er foretatt fra bakkenivå med tilfeldige stikktakninger med syl for kontroll av råteskader. Enkelte sider av fritidsboligen er værslitte og det registreres enkelte kledningsbord med sprekker. Bordkledningen er stedvis avsluttet for nærme bakken med påfølgende fare for nedfukting og skader over tid og det registreres stedvis råteskader i trekledning på hjørnet til utebod. Det er benyttet klosser som musesperre bak kledning noe som medfører redusert lufting bak kledningen.

Rengjøring og overflatebehandling må påregnes, råteskadet og sprukket trekledning bør skiftes ut og det bør foretas tiltak for å bedre lufting av kledningen.

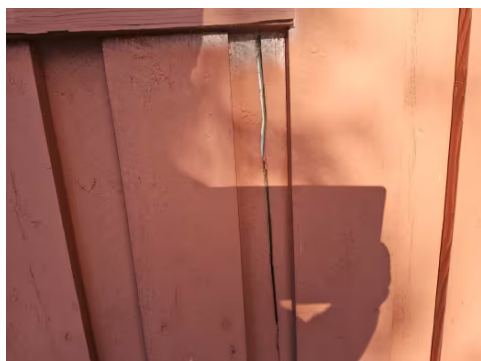
Bilde viser sprekt kledningsbord.

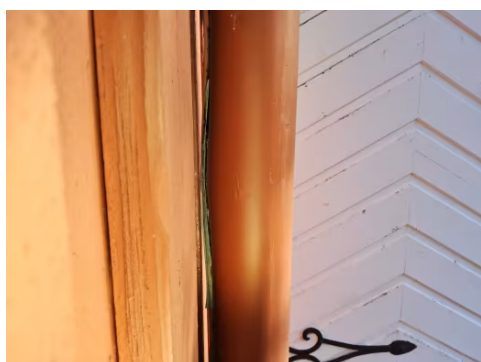
Bilde viser frostsprengt nedløpsrør.

Det ble registrert buling/skade i nedløpsrør av eldre årgang som er et symptom på frostspreng. Frostsprengte nedløpsrør kan sprekke og medføre til økt fuktbelastning på fritidsboligens ytterkledning.

Utskifting av frostsprengte nedløpsrør anbefales.

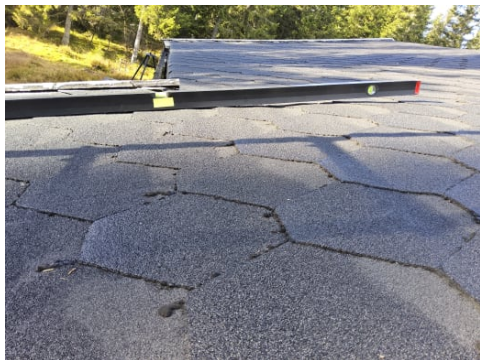
Takkonstruksjonen viser tegn til skjevheter ved utebod. Forholdet vurderes å skyldes setninger som følge sviktende fundamentering.

Bildet viser skjevheter i takkonstruksjonen.

Basert på ovennevnte forhold anbefales jevnlig ettersyn slik at tiltak kan iverksettes ved behov.

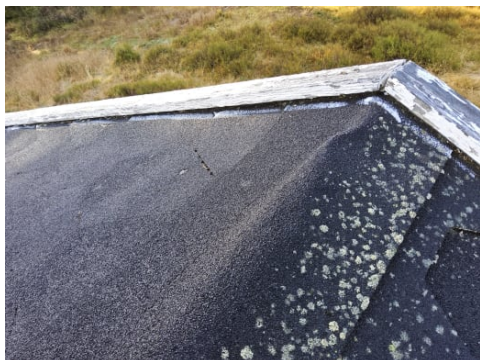
Bildet viser buler i takpapp på mønet.

Registreres enkelte skader på pappshingel, krakelering og enkelte buler i papp på mønetopp, det registreres også noe mosegroing på skyggesiden.

Basert på ovennevnte forhold anbefales reparasjon av påviste skader og jevnlig ettersyn, slik at tiltak kan iverksettes ved behov.

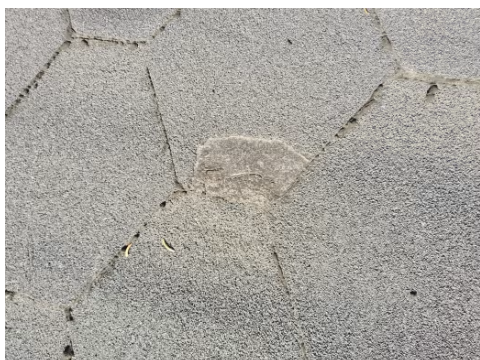
Det registreres enkelte skader på pappshingel.

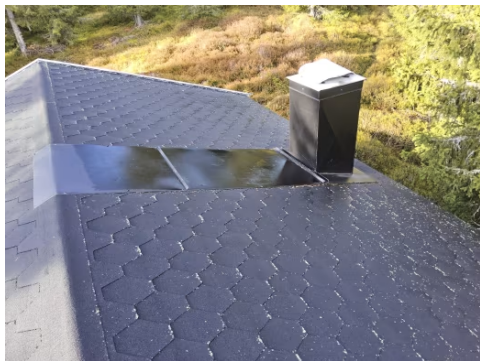
Det er ikke etablert forskriftsmessig stige for feiing av pipe.

Etablering av forskriftsmessig adkomst for feier bør påregnes.

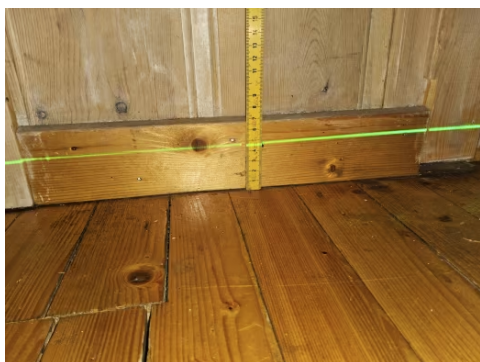
Bilde fra måling av etasjeskille.

Med bruk av nivelleringslaser ble det registrert lokalt avvik i stue/kjøkken på over 20mm. Forholdet vurderes å ha sammenheng med observerte skjevheter i fundamenter.

Oppretting/forsterking av bjelkelag bør påregnes.

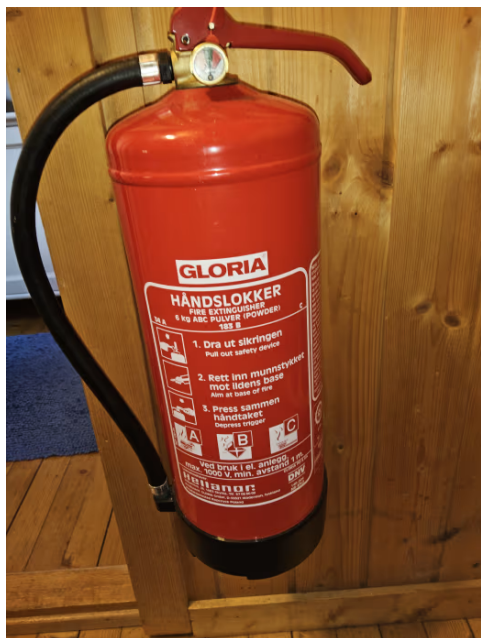
Det er ikke gjennomført kontroll/service av brannslukkingsutstyr de siste fem/ti år.

Brannslukningsapparat ble sist kontrollert i 2010.

Service/utskiftning av slukkeutstyr bør gjennomføres.

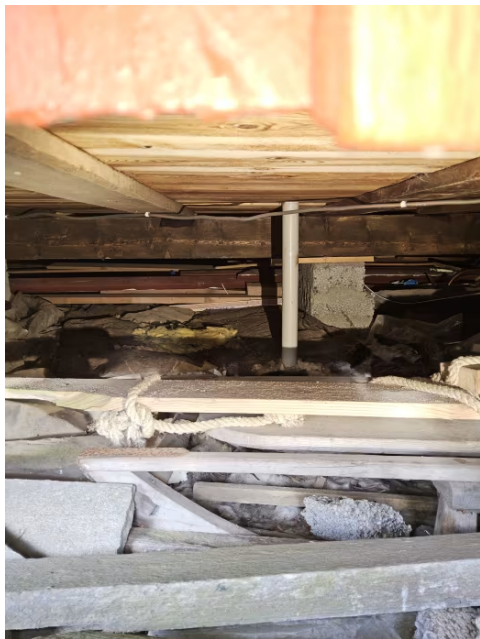
Avrenningshastighet er ikke testet da fritidsboligen ikke har vanntilførsel/opplegg for vannrør. Avløpsrør er ført direkte ned i grunnen, det er ukjent om det er etablert noen form for kum/spredegrøfter.

Avløpsrør er ført direkte ned i grunnen.

Ytterligere undersøkelser anbefales og tiltak kan bli nødvendig.

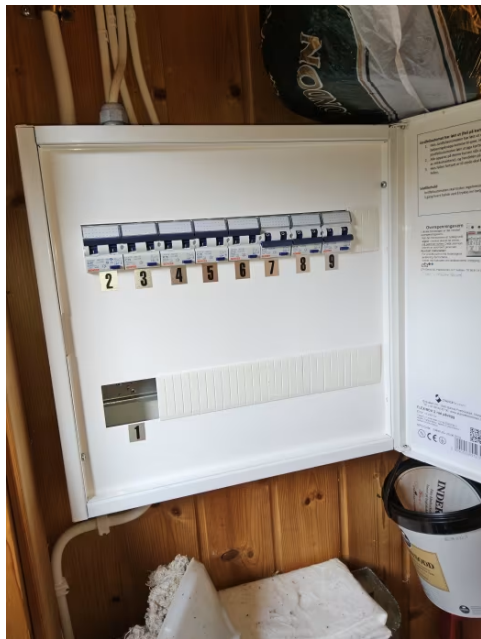
Kursfortegnelse er ikke i samsvar med antall sikringer. Det registreres noe manglende avdekking i sikringsskap.

Sikringsskap plassert i utebod.

Med bakgrunn i de registrerte avvik bør det gjennomføres en utvidet el-kontroll av en kvalifisert elektrofaglig person og samsvarserklæring på utført arbeid bør fremskaffes.

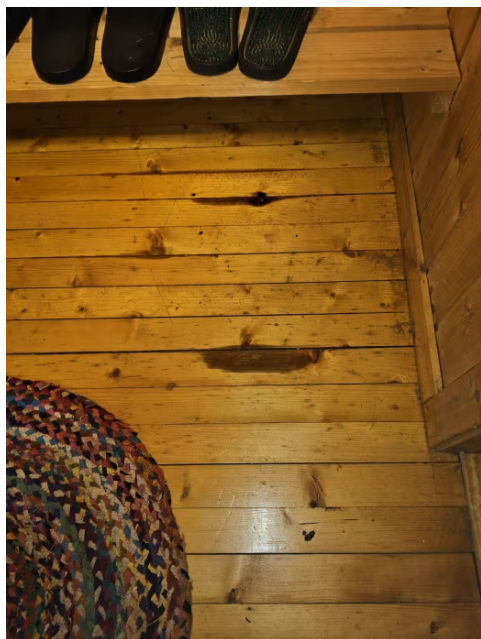
Bildet viser fuktskader i gulv i entré.

Gulvflater er slitt/aldringspreget og det registreres enkelte fuktskader i gang. Forholdet vurderes å være av estetisk karakter.

Tiltak kan iverksettes ved behov.

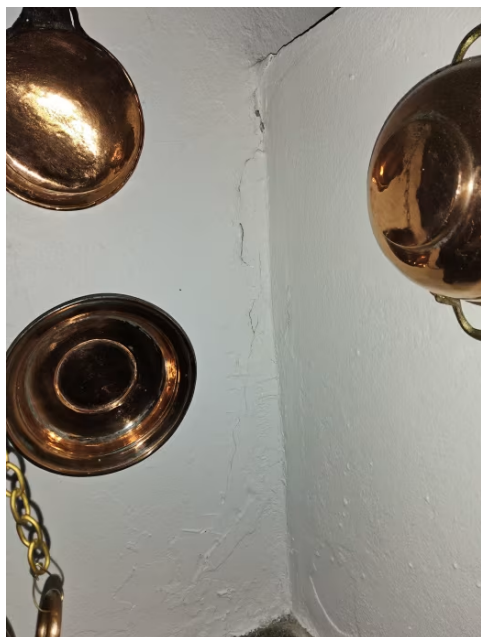
Bildet viser riss/sprekker i hjørnet mellom brannmur og pipe.

Det registreres enkelte riss/sprekker i hjørne mellom pipe og brannmur, forholdet vurderes å ha oppstått som følge av bevegelse i bjelkelaget.

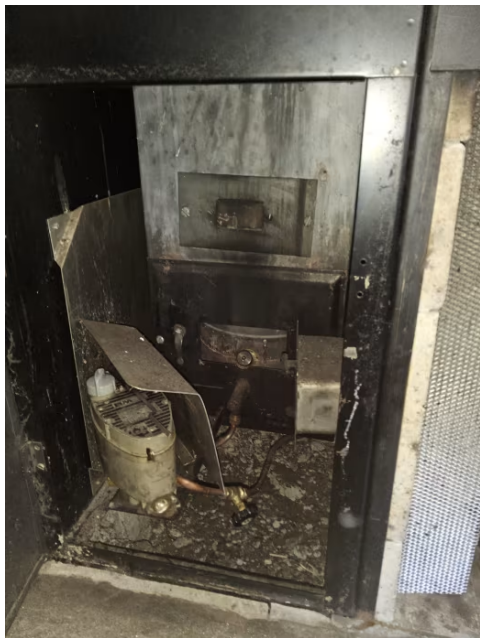
Det ble innført et forbud mot å fyre med fossil olje den 1. januar 2020. Det er ukjent om oljekaminen er ombygd til bruk av bioolje.

Bilde viser oljekamin.

Ytterligere undersøkelser utført av fagkyndig anbefales.
