Hestgjetarveien 109, 2450 RENA

**Svært trivelig hytte med  
naturskjønn og skjermet  
beliggenhet, midt i Birkebeinerens  
rike! 3 soverom og innlagt strøm.**

For ytterligere/detaljerte beskrivelser av avvik, øvrige tilstandsgrader og bygningsteknisk utførelse, også ved eventuelle andre bygninger, se vedlagte tilstandsrapport avholdt 28.10.2024 av E&K Takst AS for teknisk beskrivelse av eiendommen.

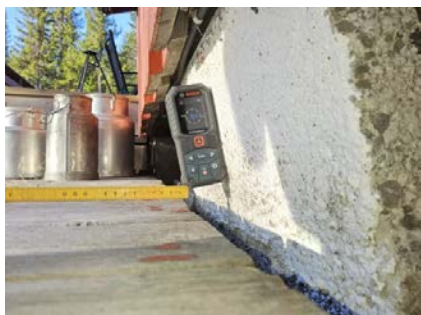
Bilde viser fundament som står skjevt.

Det registreres riss/sprekker og vesentlig skjevhet i enkelte lettklinkerblokker. Utebod bærer preg av å ha seget ned i terrenget. Synlig skjevhet i takkonstruksjon og målte skjevheter i bjelkelag ses i sammenheng med dette.

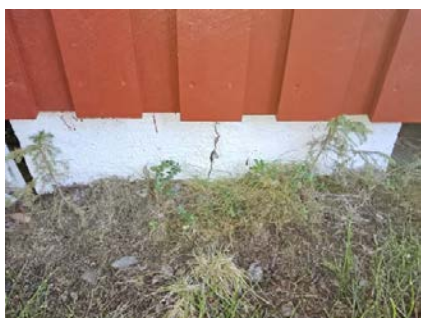
Bilde viser fundament med gjennomgående sprekke.

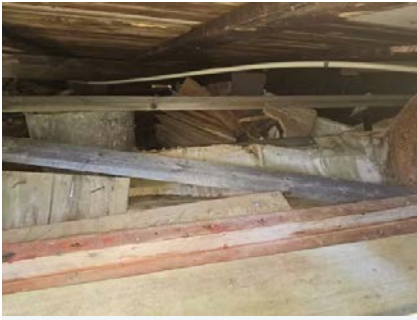
Innbo/løsøre under bjelkelaget anbefales fjernet.

Innbo og løsøre som er lagret under fritidsboligen anbefales fjernet.

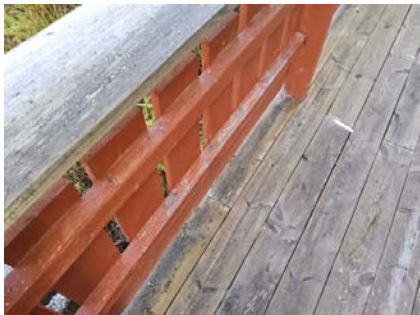
Det registreres noe avflasset maling på rekkverk.

Det registreres stedvis avflasset maling på rekkverk og overflatebehandling anbefals.

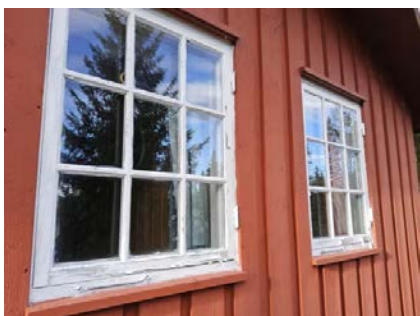
Vinduer er værslitte og har behov for overflatebehandling.

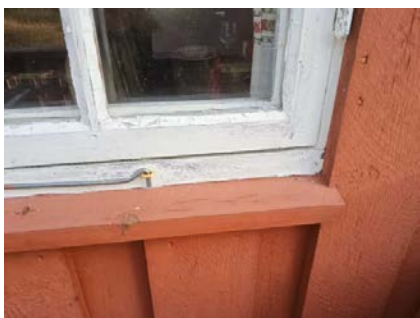
Bilde viser vannbrett under vindu.

Etablering av fall på vannbrett og montering vannbrettbeslag anbefales.

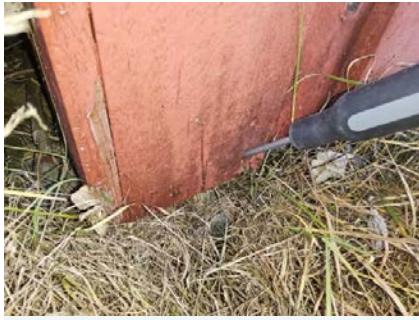
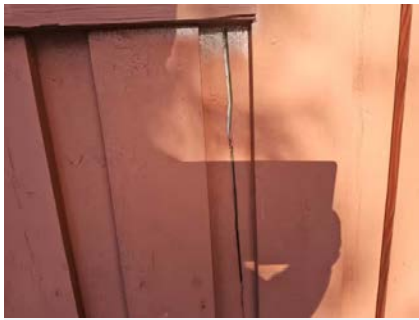
Undersøkelsen er foretatt fra bakkenivå med tilfeldige stikktagninger med syl for kontroll av råteskader. Enkelte sider av fritidsboligen er værslitte og det registreres enkelte kledningsbord med sprekker. Bordkledningen er stedvis avsluttet for nærme bakken med påfølgende fare for nedfukning og skader over tid og og det registreres stedvis råteskader i trekledning på hjørnet til utebod. Det er benyttet klosser som musesperre bak kledning noe som medfører redusert lufting bak kledningen.

Bilde viser råteskadet kledning.

Bilde viser sprekt kledningsbord.

Rengjøring og overflatebehandling må påregnes, råteskadet og sprukket trekledning bør skiftes ut og det bør foretas tiltak for å bedre lufting av kledningen.

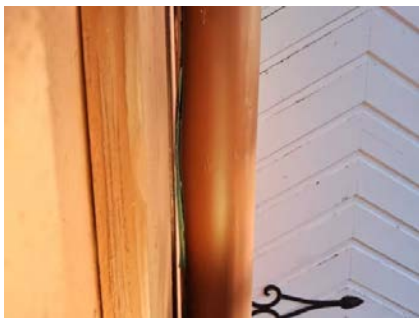
Det ble registrert buling/skade i nedløpsrør av eldre årgang som er et symptom på frostspreng.

Frostsprengte nedløpsrør kan sprekke og medføre til økt fuktbelastning på fritidsboligens ytterkledning.

Bilde viser frostsprengt nedløpsrør.

Utskifting av frostsprengte nedløpsrør anbefales.

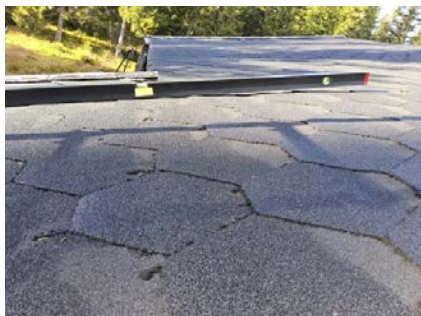
Bildet viser skjevheter i takkonstruksjonen.

Basert på ovennevnte forhold anbefales jevnlig ettersyn slik at tiltak kan iverksettes ved behov.

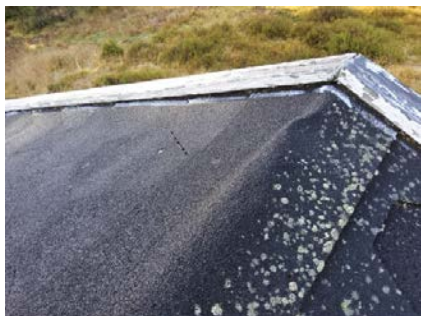
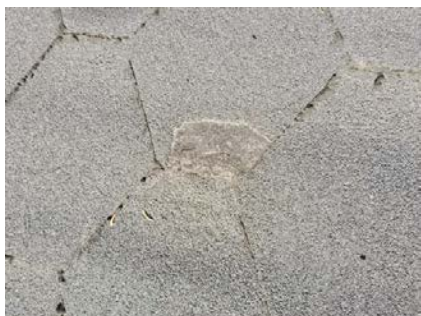
Bildet viser buler i takpapp på mønet.

Det registreres enkelte skader på pappshingel.

Registreres enkelte skader på pappshingel, krakelering og enkelte buler i papp på mønetopp, det registreres også noe mosegroing på skyggesiden. Alder på pappshingel er ukjent. Erfaringsmessig vil pappshingel som har passert femten år ha usikker restlevetid.

Basert på ovennevnte forhold anbefales reparasjon av påviste skader og jevnlig ettersyn, slik at tiltak kan iverksettes ved behov.

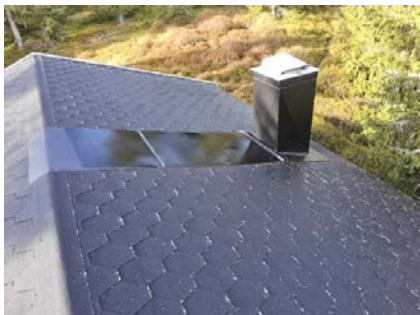
Det er ikke etablert forskriftsmessig stige for feiling av pipe.

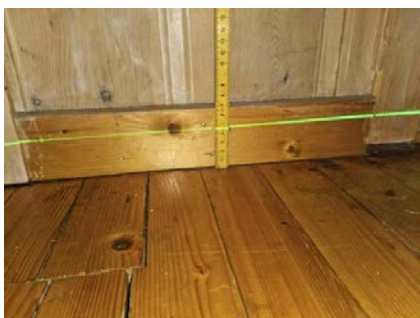
Med bruk av nivelleringslaser ble det registrert lokalt avvik i stue/kjøkken på over 20mm. Forholdet vurderes å ha sammenheng med observerte skjevheter i fundamenter.

Bilde fra måling av etasjeskille.

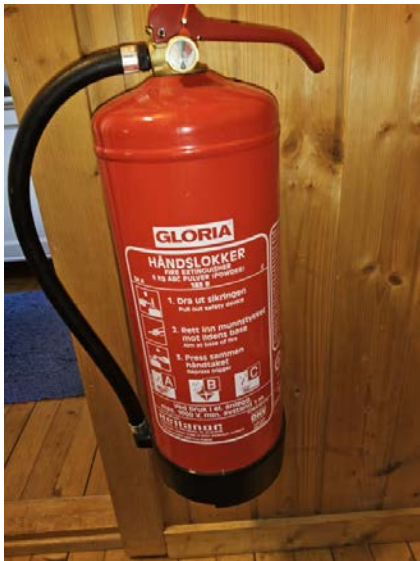
Brannslukningsapparat ble sist kontrollert i 2010.

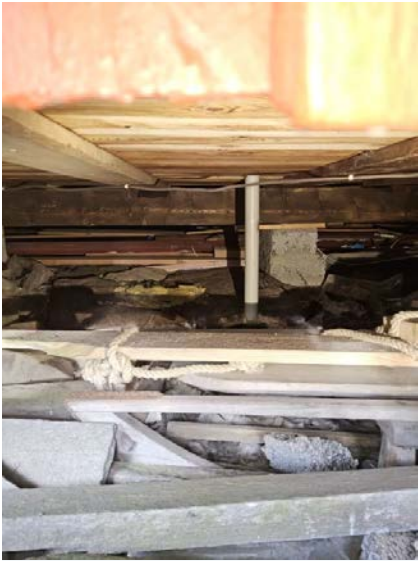
Avløpsrør er ført direkte ned i grunnen.

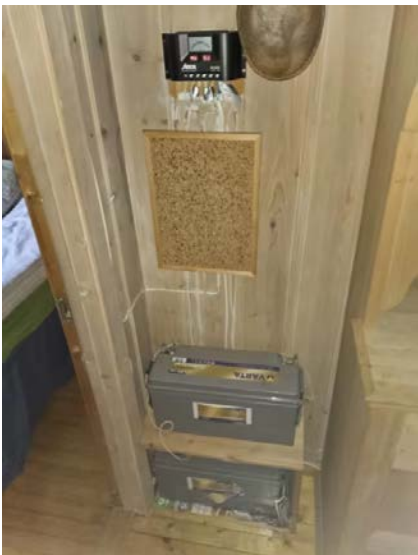
Batterier tilknyttet solcelleanlegg er plassert i stue/kjøkken.

Med bakgrunn i de registrerte avvik bør det gjennomføres en utvidet el-kontroll av en kvalifisert elektrofaglig person og samsvarserklæring på utført arbeid bør fremskaffes.

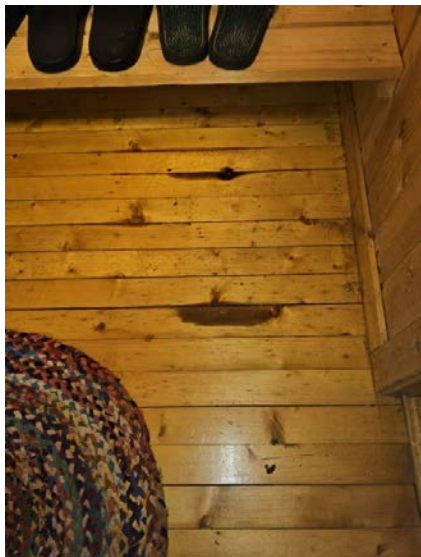
Gulvflater er slitt/aldningspreget og det registreres enkelte fuktskader i gang. Forholdet vurderes å være av estetisk karakter.

Bildet viser fuktskader i gulv i entré.

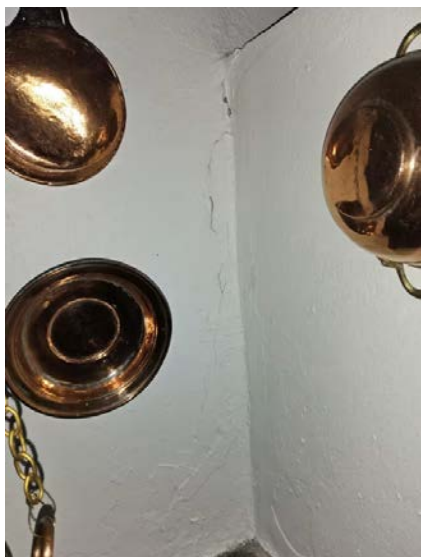
Det registreres enkelte riss/sprekker i hjørne mellom pipe og brannmur, forholdet vurderes å ha oppstått som følge av bevegelse i bjelkelaget.

Bildet viser riss/sprekker i hjørnet mellom brannmur og pipe.

Tiltak kan iverksettes ved behov.

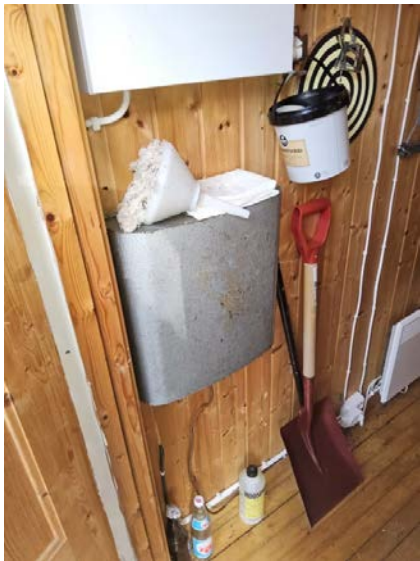
Dagtank er plassert i utebod.

Ytterligere undersøkelser utført av fagkyndig anbefales.
