# Tilstandsrapport

Enebolig

Sjølivegen 480, 2164 SKOGBYGDA

Befaringsdato: 15.09.2025

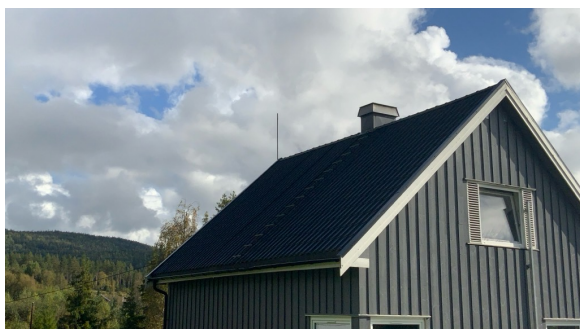
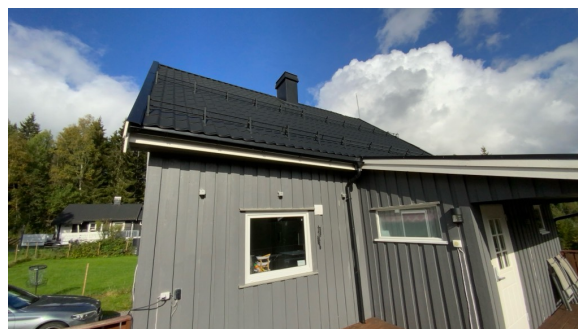
- Tidspunkt for utskiftning av takteking nærmer seg.
- Når takteking og undertak begynner å bli gamle, øker risikoen for lekkasjer, noe som kan føre til omfattende og kostbare reparasjoner av underliggende konstruksjoner dersom en ikke foretar tiltak på konstruksjonene før dette oppstår.
- Tidspunkt for utskiftning av undertak nærmer seg.

Det bør gjennomføres jevnlig kontroll av takteking og undertak for å avdekke eventuelle lekkasjer eller skader, da eldre materialer har økt risiko for svikt og følgeskader som fuktinntrengning og råte i underliggende konstruksjoner.

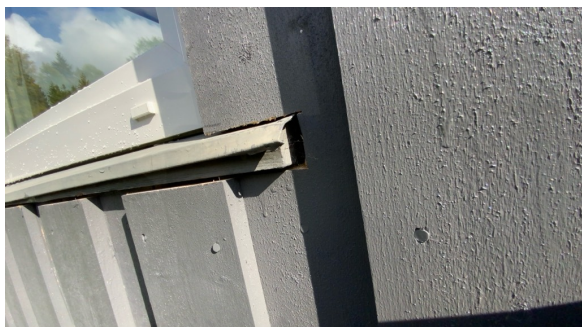
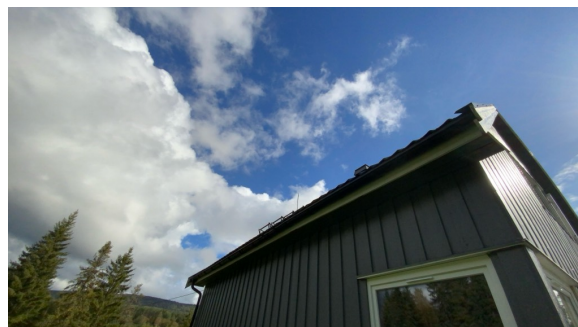
### Nedløp og beslag

- Det er påvist avvik i beslagløsninger.
- Det mangler snøfangere på hele eller deler av taket, noe som var krav på byggemeldingstidspunktet.

- Det må monteres snøfangere for å oppfylle byggeårets krav.
- Avvik i beslagløsninger må utbedres.

Det må monteres snøfanger på deler av tak der dette ikke er montert. Påregnelig med stedvis utskiftninger med tanke på alder for å unngå unødige fuktbelastning på ytre veggkonstruksjoner og fukt fra grunn. Det mangler oppbrett på endene av vannbrettbeslag. Bygningsdeler som ikke er korrekt installert, kan gi en redusert levetid med tanke på tilgang av fukt, noe som kan føre til hyppigere behov for reparasjoner og vedlikehold.

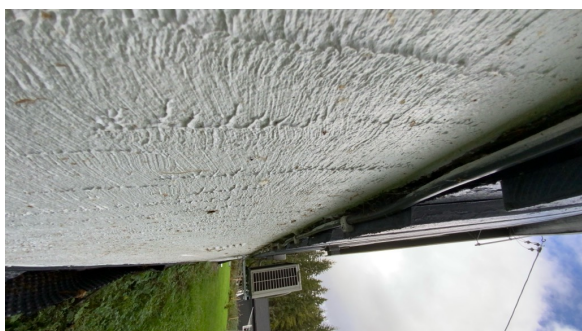
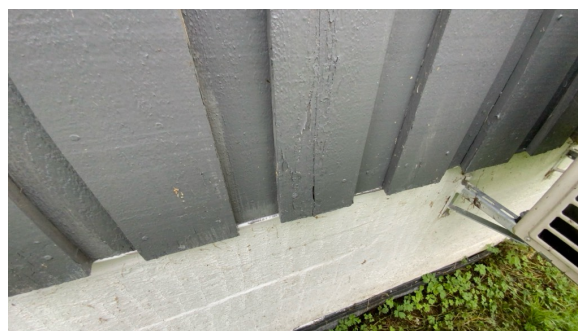
## Veggkonstruksjon

Veggene har bindingsverkskonstruksjon fra byggeår. Fasade/kledning har stående bordkledning. Kledning på gavelvegg mot gårds plass er skiftet i 2025.

- Lokal utbedring/utskiftning bør utføres.

Skadet panel og vindskier må skiftes for at fasaden skal ha en tiltenkt klimabeskyttelse for yttervegger og unngå fukt og vindbelastning. Det er kun tatt stikkprøver og spesifikt forbehold om at det kan finnes mer skade bak og rundt området enn beskrevet i rapporten. Det gjøres oppmerksom på at lufttetthet og isolasjonsevnen ikke er opp mot dagens krav. Dårlig lufting av kledningen kan føre til lavere levetid og kondensskader på panel og underliggende lekting kan skades over tid.

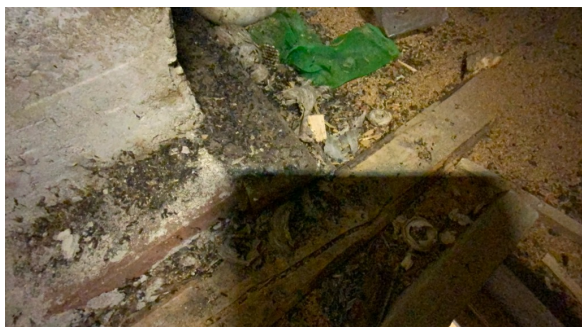
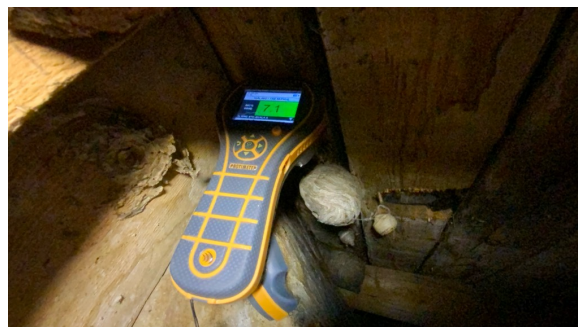
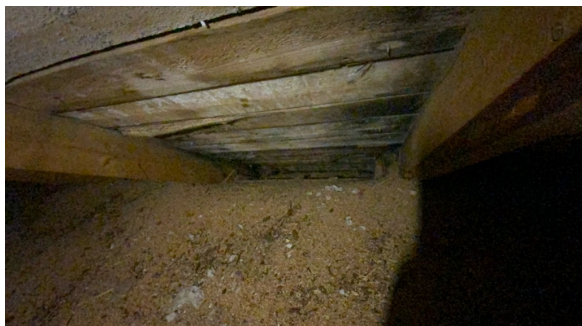
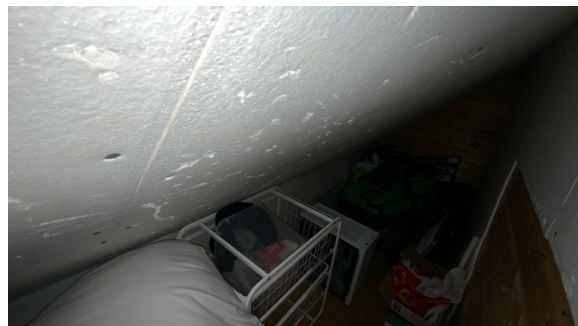
## Takkonstruksjon/Loft

- Det er begrenset/dårlig ventilering av takkonstruksjonen.
- Det er fra loft/kryploft påvist indikasjoner på at det er punktering av dampsperre, som medfører svekket effekt av dampsperrfunksjonen.
- Det er påvist fuktskjolder i undertak/takkonstruksjon.

Styropor bør fjernes da det ikke tilfredsstiller brannkrav, for å redusere risiko for brannspredning. Det bør etableres bedre lufting/ventilering av takkonstruksjonen, spesielt ut mot raft, for å unngå kondens og fuktskader som følge av punktert dampspærre og dårlig ventilasjon. Det anbefales å etablere musesperre med netting eller lignende for å hindre inntrenging av mus, da synlig muselort indikerer aktivitet som kan medføre lukt, skader på isolasjon og helseplager.

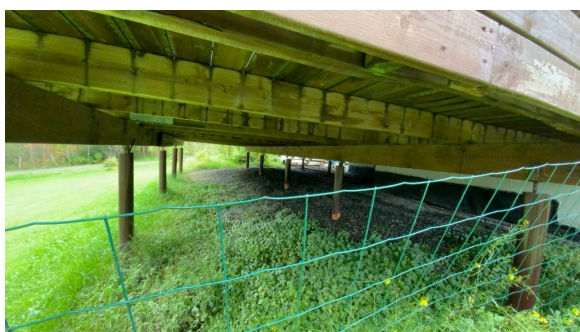
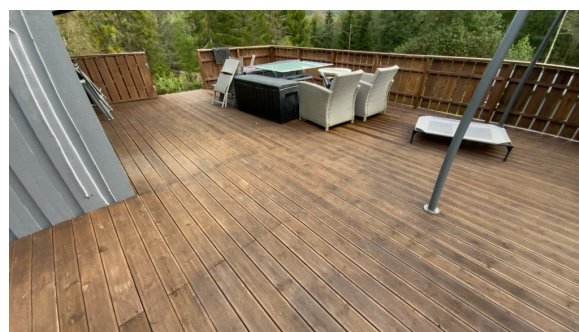
- Det er ikke krav om utbedring av rekkverkshøyde opp til dagens forskriftskrav.

Ved skjevhet i fundamenteringen kan også verandaen bevege seg. Det anbefales å følge med på eventuell bevegelse i fundamenteringen, da dette kan føre til ytterligere setningsskader eller redusert stabilitet over tid.

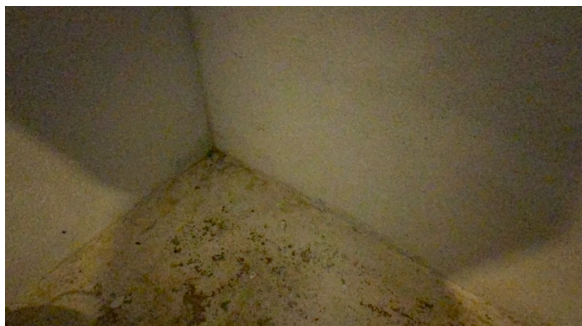
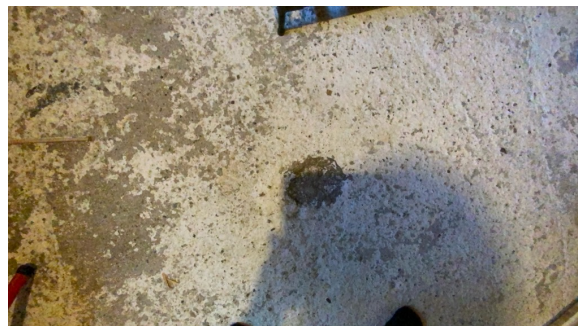
## Rom Under Terreng

- Det er påvist indikasjoner på noe fuktgjennomtrenging i kjellergulv.
- Det er påvist indikasjoner på noe fuktgjennomtrenging inn i kjellermur.

- Det påviste fuktnivå gir grunn til å overvåke konstruksjonen jevnlig for å se utvikling over tid, og eventuelt foreta tiltak for å unngå fuktskader.

Det bør gjennomføres jevnlig overvåking av fuktforholdene i kjellervegger og -gulv for å avdekke eventuell utvikling av fuktskader over tid. Selv om det i dag ikke er store konsekvenser grunnet frie, eksponerte vegger og god ventilasjon, kan vedvarende fukt føre til saltutslag, mugg eller råte dersom forholdene endres eller rommet tas i bruk på annen måte.

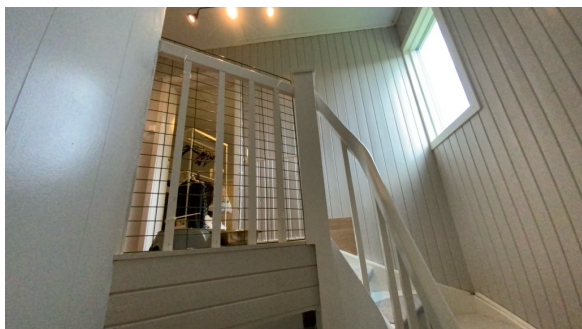
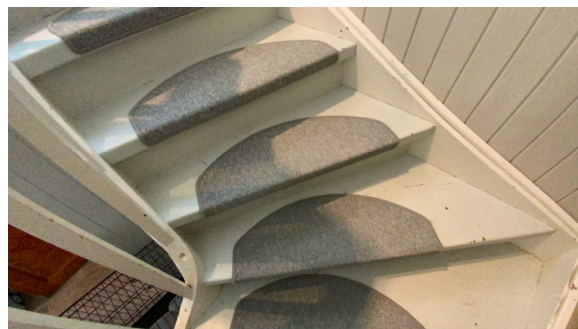
## TG 2 Innvendige trapper

- Det er ikke krav om utbedring av åpninger opp til dagens krav.
- Det er ikke krav om utbedring av rekkverkshøyder opp til dagens krav.
- Åpninger er såpass store at det ut ifra sikkerhetsmessige forhold anbefales å lage mindre åpninger.

Håndløper bør etableres for å unngå fallskader.

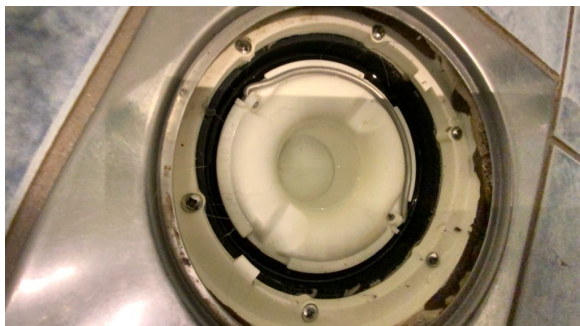
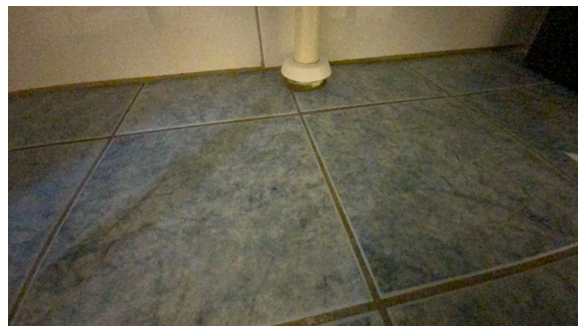
- Det er påvist at høydeforskjell fra topp slukrist til gulv/synlig topp membran ved dørterskel er mindre enn 25 mm.
- Det er påvist at noen fliser har bom (hulrom under).
- Det er påvist avvik i fallforhold til sluk i forhold til krav i forskrift på byggetidspunktet.

- Til tross for avviket i fall/høydeforskjell til sluk, vil gulvet fortsatt kunne lede vann mot sluket, men med redusert effektivitet. Dette kan potensielt øke risikoen for vannansamling i enkelte områder av badet.
- Selv om bom eller hull i fliser ikke alltid er et umiddelbart problem, bør det overvåkes nøye før eventuell utvikling i sprekker i flisfuger e.l. oppstår. Dette må en foreta tiltak for, for å begrense utviklingen.

Utilstrekkelig fall bør utbedres for å sikre at vann ledes effektivt til sluk, og for å redusere risikoen for vannansamling og påfølgende vannskader på gulv og vegger. Bom i fliser bør vurderes nærmere og eventuelt utbedres, da dette kan føre til redusert levetid på flisene og økt fare for fuktskader

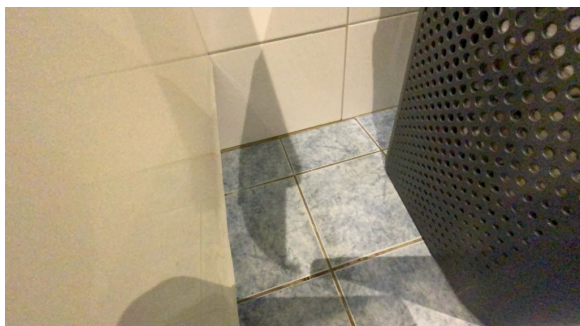
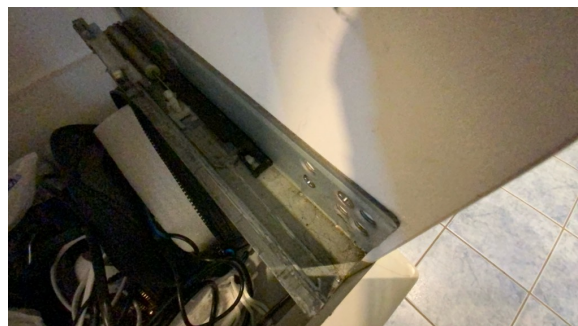
### TG 2 Sanitærutstyr og innredning

- Det er påvist skader på innredning.

Det bør foretas utbedring eller utskifting av skadet innredning for å sikre funksjon og hindre videre forringelse. Konsekvensen av å ikke utbedre kan være redusert brukervennlighet, økt slitasje og mulig skade på omkringliggende konstruksjoner.

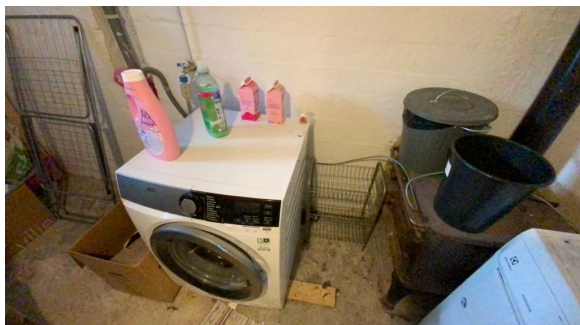
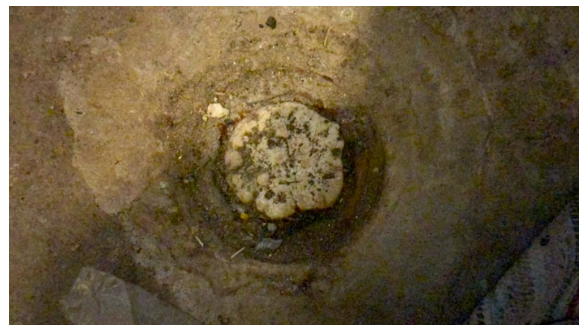
### TG 3 Generell

Med tanke på våtrommets alder må dette renoveres, da det ikke er tilfredsstillende membran på denne typen konstruksjon og ved større fuktbelastning kan det oppstå fuktskader og lekkasje i konstruksjonen.

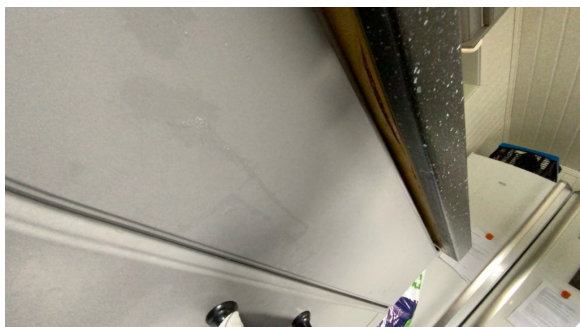
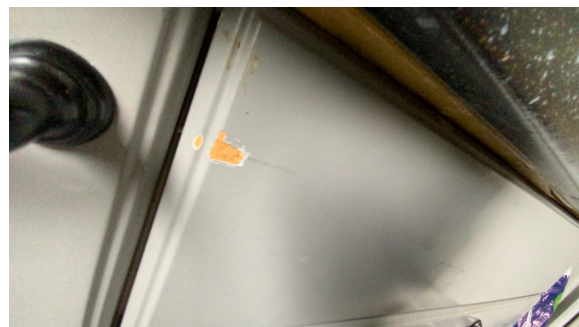
- Det er påvist skader på overflater/kjøkkeninnredning utover normal slitasjegrad.

Det anbefales å utbedre skader for å unngå videre utvikling. Dører kan males eller skiftes for å lukke avviket. Dersom skadene ikke utbedres, kan det føre til ytterligere forringelse av overflater og redusert levetid på kjøkkeninnredningen.

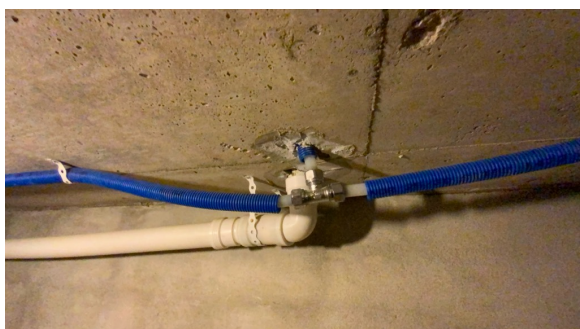
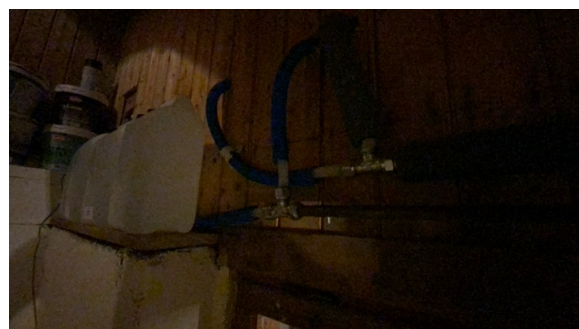
Det er ikke etablert lekkasjesikkert anlegg. Det er synlig kondens på hovedvannledning og fukt i område rundt på trevirke av trapp og på betonggulv.

Der det er brukt rør i rør, skal det etableres lekkasjesikkert anlegg med avrenning til avløp. Tiltak kan være å etablere vannstopper med følere på rom som er utsatt i kjeller.

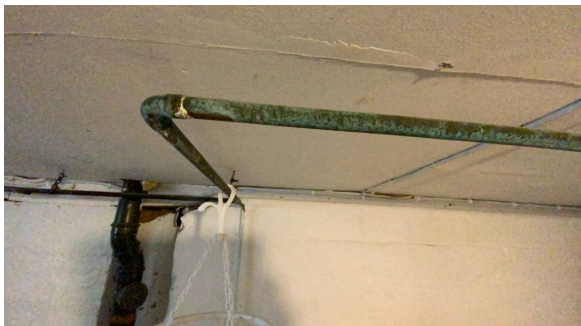
### TG 2 Vannledninger - 2

Innvendige vannledninger er av kobber.

- Tidspunkt for utskiftning av vannledninger nærmer seg.

Vannrør av kobber med høy alder bør følges opp jevnlig, og det anbefales å vurdere utskiftning i forbindelse med oppgradering av våtrom eller ved tegn til lekkasje. Konsekvensen av å ikke utbedre er økt risiko for vannlekkasjer, spesielt rundt koblinger, noe som kan føre til omfattende følgeskader på bygningskonstruksjonen.

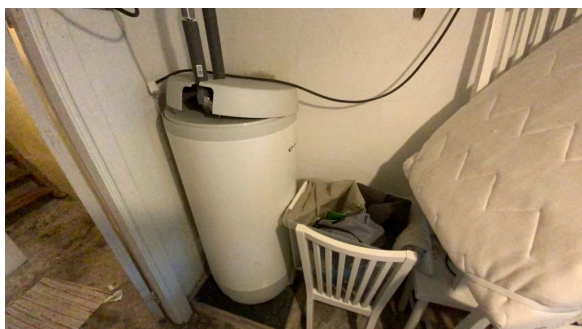
- Det bør etableres tilfredsstillende avrenning eller lekkasjesikring ved varmtvannstank.

Det bør etableres tilfredsstillende avrenning fra sikkerhetsventil til avløp for å unngå risiko for fuktskader ved eventuell lekkasje eller utblåsning fra varmtvannstanken. Det bør også etableres tilfredsstillende el-tilkobling i henhold til gjeldende forskrift og NS 3600, for å redusere risiko for brann eller elektriske feil.
