Tilstandsrapport

Fritidsbolig

Valvågeveien 486, 9392 STONGLANDSEIDET

Befaringsdato: 11.02.2025

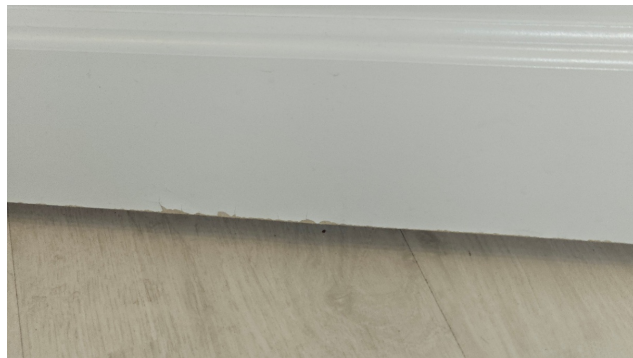
Dør på bad ses avskalling av maling i nedkant av dørblad pga. fukt.

Avskalling nede på dørblad.

Lokal reparasjon.

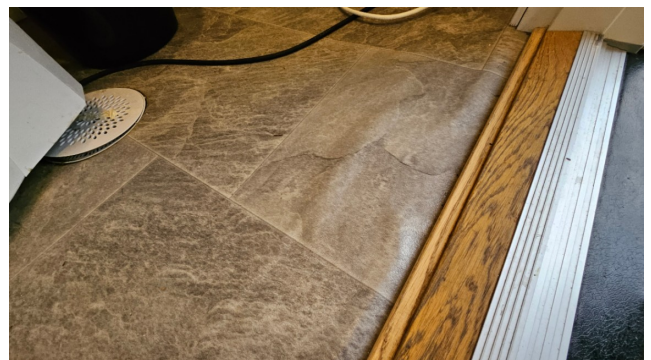
Gulvbelegg er løst/krøllet.

Vaskerommet har synlig vinylbelegg på gulv uten oppbrett, og sluk av plast.
Uten oppbrett på vinylbelegg vil eventuelt lekkasjevann kunne trenge ut i omliggende konstruksjoner.
I tillegg ses krøll på belegg som følge av at belegget ligger løst på underlag.
