# Tilstandsrapport

Enebolig

Granheimveien 2 , 3158 ANDEBU

Oppdragsnr.: 21248-1773

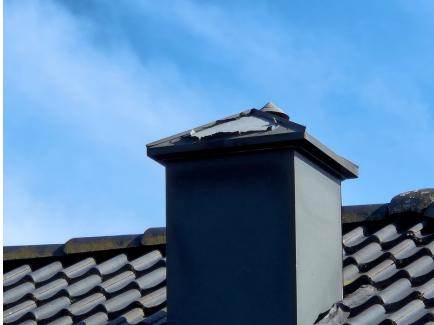
Avflasset belegg.

Overvåk tilstanden jevnlig. For å få tilstandsgrad 0 eller 1 må beslaget skiftes ut, men tidspunktet for når dette er nødvendig er vanskelig å si noe om.

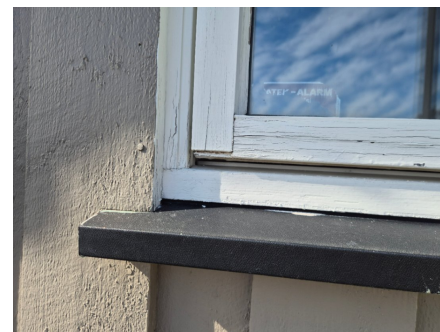
Kledningsbordene er kuttet rett i bunn. Det er ingen luftespalte i nedre kant av kledningen mot grunnmur. Enkelte kledningsbord på husvegg og levegg til terrasse har råteskader i bunn, og kledningsbord til siden for inngangsparti og bakside har glipper mot vegg. Belistning til eldre vinduer er ført helt ned til vannbrett uten tilstrekkelig avstand til beslag.

Kledning kappet rett og ingen lufting i nedre del.

Kledningsbord ført helt ned til beslag.

Råteskadde kledningsbord bør skiftes ut for å unngå videre forringelse og økt risiko for skader på bakenforliggende konstruksjoner.

Det er ikke behov for umiddelbare tiltak med lufting, men ved eventuell utskifting av kledning i fremtiden anbefales etablering av luftesjikt for å redusere risikoen for fuktskader og forlenge levetiden til konstruksjonen. Manglende lufting kan over tid føre til oppfukning og råteskader i kledning og underliggende konstruksjon.

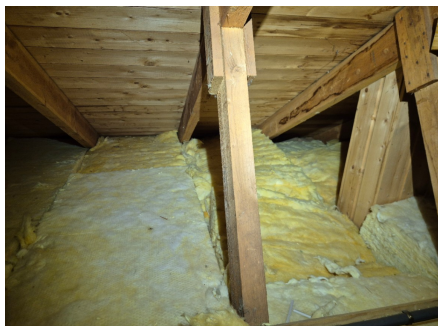
Lite luft i nedre del.

- Tiltak:  
Isolasjonen bør trekkes noe tilbake i nedre kant av konstruksjonen for å sikre tilstrekkelig ventilasjon. Manglende lufting kan føre til opphopning av fukt, som igjen kan gi økt risiko for råte- og fuktskader på konstruksjonen.

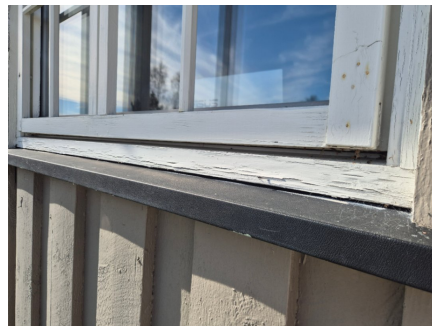
Punktert glass.

Værslitt vindu.

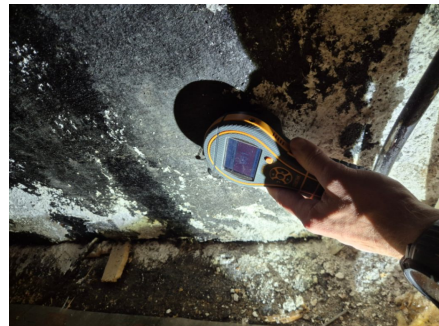
Hulltaking er foretatt under trapp og det er påvist avvik i konstruksjonen. Det ble målt vektprosent på 18,1 % på baksiden av panelplate da det ikke var bunnsvill i område ved hulltakingen.

- Det er påvist indikasjoner på noe fuktgjennomtrenging i kjellergulv.
- Det er påvist indikasjoner på noe fuktgjennomtrenging inn i kjellermur.

Målt noe høye fuktverdier ved hulltaking.

Synlig saltutslag og indikert høye fuktverdier.

Det påviste fuktnivået gir grunn til å overvåke konstruksjonen jevnlig for å se utvikling over tid, og eventuelt foreta tiltak for å unngå fuktskader. Konsekvensen av forhøyet fukt i kjellermur og gulv er økt risiko for mugg- og råteskader i konstruksjonen, samt forringelse av innneklimaet.

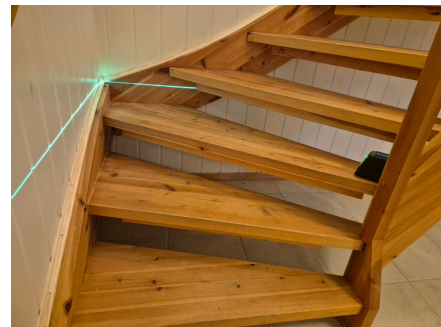
Bruksslitasje i trinn.

Målt 4 cm skjevheter i trinn.

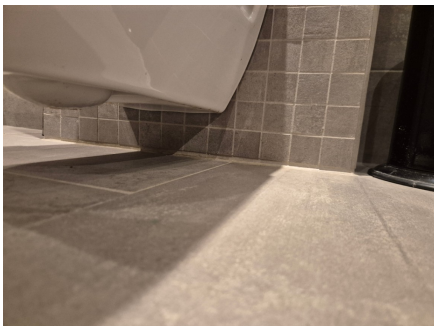
- Det er ikke påvist tilfredsstillende løsning for å synliggjøre lekkasje fra innebygget sisterner.

Ingen drensspalte under toalett.

Det bør etableres en løsning som synliggjør eventuelle lekkasjer fra den innebygde sisternen, for eksempel ved å etablere en drengsspalte. Uten en slik løsning kan lekkasjer forbli uoppdaget over tid, noe som øker risikoen for omfattende fuktskader i omkringliggende byggematerialer.

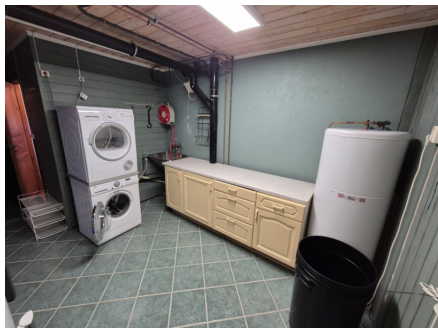
Vaskerom har vesentlig svekket funksjon og brukssikkerhet grunnet manglende membran på gulv og oppkant mot vegg. Det må påregnes total rehabilitering av våtrommet for å sikre tilstrekkelig fuksikring i henhold til dagens krav. Eksisterende sluk og røropplegg medfører økt risiko for lekkasjer og vannskader.

Anbefalt tiltak er full rehabilitering, inkludert etablering av sluk, membran, overflater og rør-i-rør-system, for å redusere risikoen for fuktskader og sikre trygg bruk av rommet.

**Kostnadsestimat: 100 000 - 200 000**

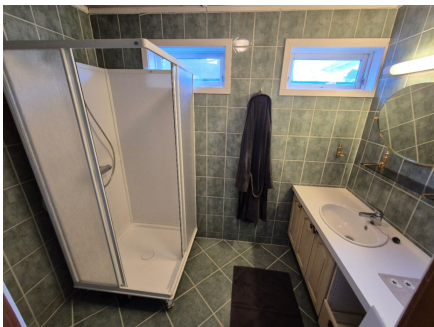
Badet anses å ha vesentlig svekket funksjon og brukssikkerhet, da levetid på membranløsninger har passert sin forventede leve-brukstid. Det må påregnes total rehabilitering av våtrommet for å oppnå tilstrekkelig fuksikring i henhold til dagens krav. Eksisterende sluk og røropplegg har økt risiko for lekkasjer og vannskader. Manglende ventilasjon gir fare for kondens og muggsopp-skader.

Anbefalt tiltak: Full rehabilitering inkludert nytt sluk, membran, overflater og rør-i-rør-system.

**Kostnadsestimat: 200 000 - 500 000**

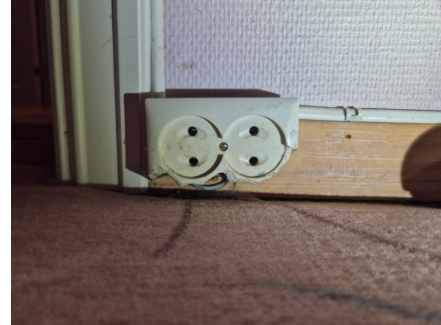
Sikringsskap.

Skadet stikkontakt.

**Ja Grunnet alder på deler av el-anlegget, skade på stikkontakt i kjeller, manglende dokumentasjon på el-anlegget, og det foreligger ingen tilsynsrapport de siste 5 år, bør hele det elektriske anlegget kontrolleres med en NEK 405-2-3 rapport.**

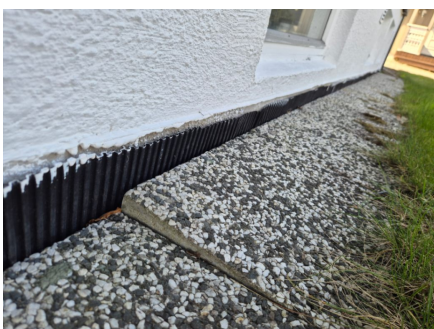
Grunnmursplast glidd ned fra pusslag.

Det bør foretas nærmere undersøkelser for å avdekke årsaken til indikasjonene på begrenset effekt av drenering/tettesjikt. Dersom tiltak ikke iverksettes, kan det medføre økt risiko for fuktinntrengning i konstruksjonen, noe som kan føre til skader på bygningsmassen.

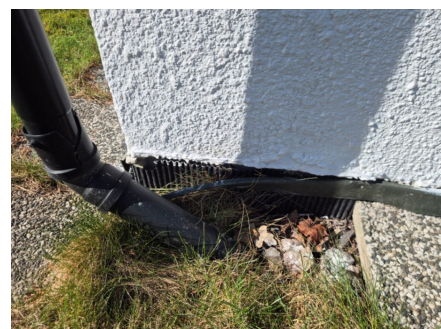
Løsnet topplis.

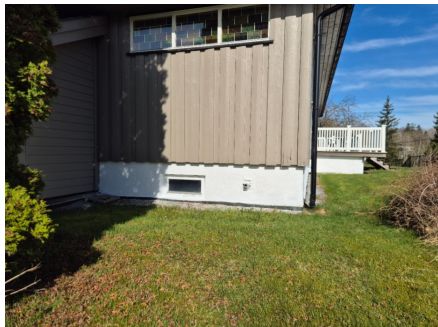
Flatt terreng.

Uten tilstrekkelig fall bort fra grunnmur kan vann samle seg nær grunnmuren og føre til fuktinntrengning. Det anbefales å arrondere terrenget rundt bygningen slik at det etableres fall fra bygget eller alternative tiltak. Ideelt bør det være fall på 1:50 på 3 meter ut fra bygning.

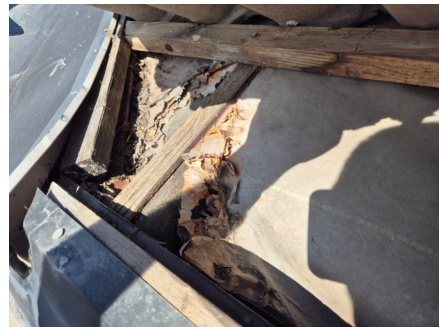
Skjolder og soppdannelser på undertak.

Skadet undertak.
