Granheimveien 2, 3158 ANDEBU

Innbydende enebolig med flott utsikt, trygg skolevei og sentral beliggenhet i Andebu

Tilstandsrapport

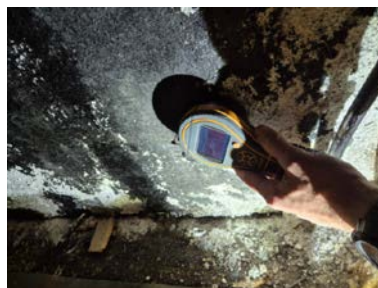
Målt noe høye fuktverdier ved hulltaking.

Synlig saltutslag og indikert høye fuktverdier.

Konsekvens/tiltak: Tiltak for redrenering rundt boligen kan ikke utelukkes. Det bør foretas nærmere undersøkelser for å avdekke årsaken til indikasjonene på begrenset effekt av drenering/tettesjikt. Dersom tiltak ikke iverksettes, kan det medføre økt risiko for fuktinntrengning i konstruksjonen, noe som kan føre til skader på bygningsmassen.

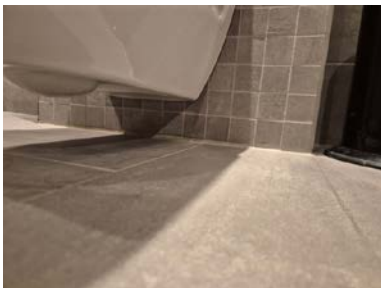
Det er ikke påvist tilfredsstillende løsning for å synliggjøre lekkasje fra innebygget sisterner.

Ingen dreusspalte under toalett.

Det bør etableres en løsning som synliggjør eventuelle lekkasjer fra den innebygde sisternen, for eksempel ved å etablere en dreusspalte. Uten en slik løsning kan lekkasjer forbli uoppdaget over tid, noe som øker risikoen for omfattende fuktskader i omkringliggende byggematerialer.

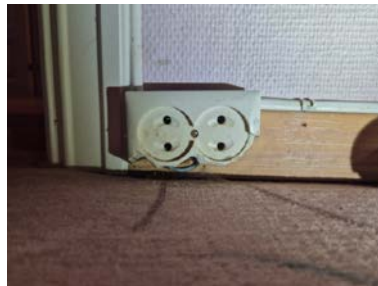
Skadet stikkontakt.

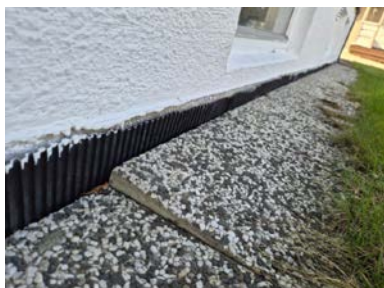
Grunnmursplast glidd ned fra pusslag.

Det bør foretas nærmere undersøkelser for å avdekke årsaken til indikasjonene på begrenset effekt av drenering/tettesjikt. Dersom tiltak ikke iverksettes, kan det medføre økt risiko for fuktinntrengning i konstruksjonen, noe som kan føre til skader på bygningsmassen.

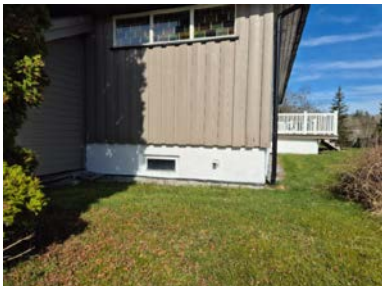
Det er påvist dårlig fall eller flatt terreng inn mot grunnmur og dermed muligheter for større vannansamlinger. Det er viktig at terrenget heller riktig i områder ved grunnmuren, nemlig at det er tilfredsstillende helningsgrad ut fra grunnmuren. Overflatevann skal hurtigst mulig vekk for å unngå unødvendige fuktbelastninger på utvendig fuktsikring og drenering.

Flatt terreng.

Uten tilstrekkelig fall bort fra grunnmur kan vann samle seg nær grunnmuren og føre til fuktinntrengning. Det anbefales å arrondere terrenget rundt bygningen slik at det etableres fall fra bygget eller alternative tiltak. Ideelt bør det være fall på 1:50 på 3 meter ut fra bygning.

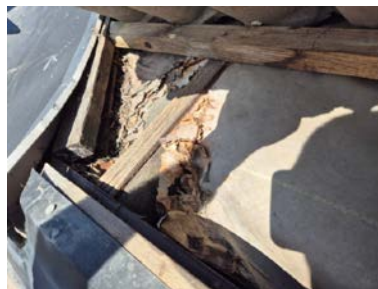
Skjolder og soppdannelser på undertak.

Skadet undertak.
