# Tilstandsrapport

Boligbygg med flere boenheter

Beitene 3 , 5516 HAUGESUND

Befaringsdato: 27.10.2025

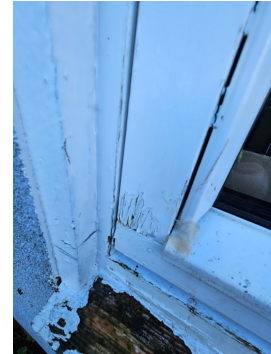
Det er registrert noe værslitasje og sprekker i trevirke på enkelte vinduer og vannbrett.

Noe værslitasje og sprekker i trevirke på enkelte vinduer.

Værslitasje og sprekker kan på sikt føre til fuktopptak og redusert levetid dersom overflatene ikke vedlikeholdes. Ingen umiddelbare tiltak nødvendig. Det anbefales normalt vedlikehold for å bevare vinduenes funksjon og levetid.

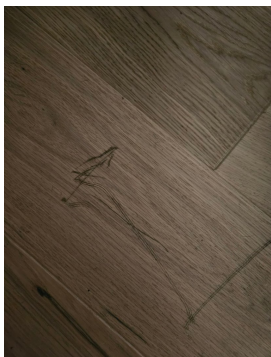
Det registreres noe riper i parkett og skade i gipsplate på vegg. For øvrig fremstår overflatene i god stand.

Enkelte ripper og skader i parkett

Avvikene vurderes som kosmetiske og har ingen funksjonell betydning. Ingen tiltak nødvendig utover normalt vedlikehold og eventuelt lokal utbedring av skadet gips.

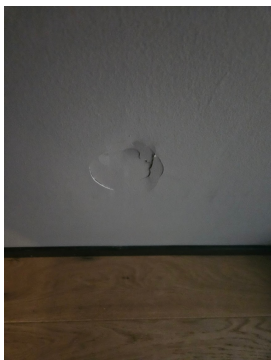
Skade på gipsplate på vegg.

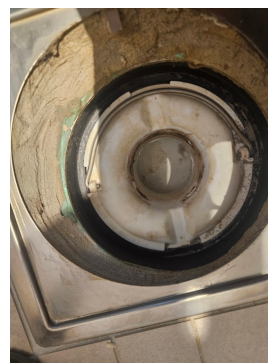
Det er ikke fremlagt dokumentasjon på membran eller tettesjikt. Det er synlig membran i sluk som indikerer at badet er bygget etter gjeldende anbefalinger for etableringsåret.

Plastsluk med synlig membran

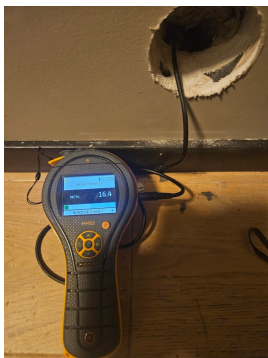
Hulltaking er foretatt og det er påvist avvik i hulltakingen. Hulltaking er foretatt ved/i i vegg mellom bad og gang. Fuktkvotemåling (vekt%) i konstruksjonen ble målt til 16,4.

- Hulltaking er foretatt og det er påvist avvik i konstruksjonen.

Trevirke med et fukttinnhold over 15% er mer utsatt for mugg og råte, over 20% er stor fare for muggsoppvekst. Årsaken til forhøyet fukt er vanskelig å si noe om, men det kan være kondens eller fuktpåvirkning som følge av bruk, for eksempel tørking av klær, eventuelt fukt fra grunnen.

Det anbefales å overvåke fuktnivået og sørge for god ventilasjon og lufting i rommet. Dersom fuktverdiene øker eller vedvarer, bør årsaken kartlegges nærmere og nødvendige tiltak iverksettes for å hindre videre fuktpåvirkning.
