# Tilstandsrapport

Enebolig

Nylinna 99 , 2849 KAPP

Rapportdato: 25.02.2026

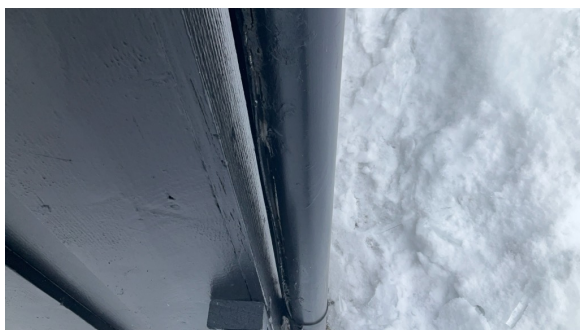
- Frostsprengt takrennenedløp.

- Tiltak:
- Ut ifra alder kan skader og lekkasjer oppstå på eldre takrenner og beslag.
- Konstruksjonen rundt nedløpet kan få følgeskader dersom det oppstår lekkasjer i forbindelse med frostsprengt nedløpsrør.

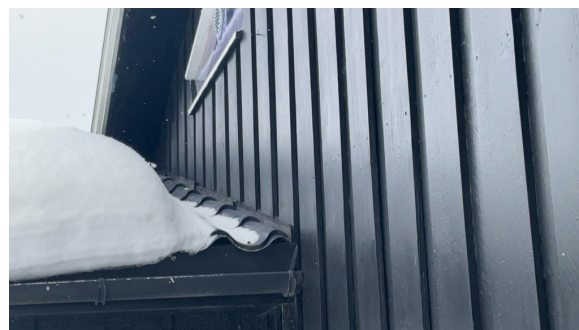
- Beslag er ikke ført under kledning i overgang tekking/kledning over veranda.

- Ved ingen/feilplassert beslag er det fare for at vann kan renne inn i overgangen mellom tak og vegg, noe som kan føre til lekkasjer og vannskader på både taket og veggene. Det anbefales å montere eller korrigere beslag i overgang mellom tak og vegg slik at vann ledes bort fra konstruksjonen på en forskriftsmessig måte.

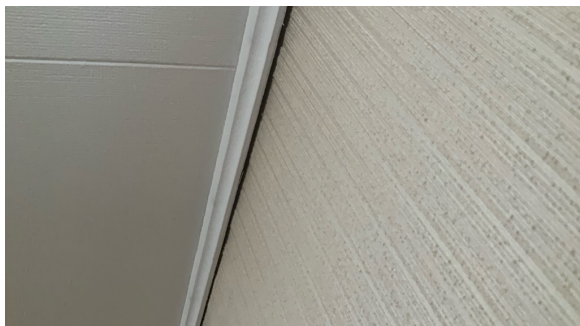
- Skjevheter på yttervegg mot nordvest er registrert. Sprekk mellom taklist og vegg.

- Lav høyde mellom grunnen og kledning. gir økt risiko for skader i treverket. Anbefalt høyde mellom terreng og kledning er 30cm.
  - Det anbefales å følge med på videre utvikling på skjevheter. Om skjevheter forverres må det iverksettes tiltak.

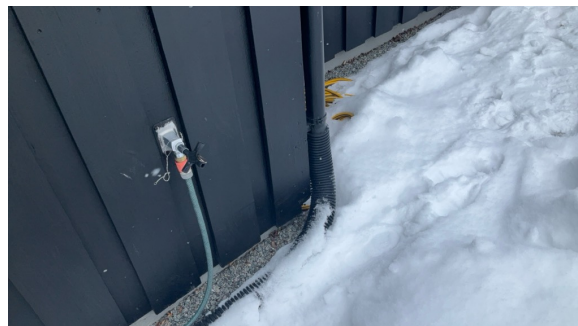
- Lav høyde mellom grunnen og kledning.

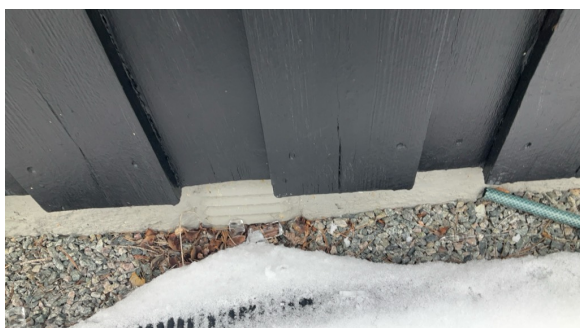
- Sprekker nederst på kledning er registrert.

- Sprekker nederst på kledning kan medføre at fukt trenger inn i treverket. Overflatebehandling av endaved/kledning, evt utskiftinger bør påregnes. Bygningsdelen krever jevnlig vedlikehold.

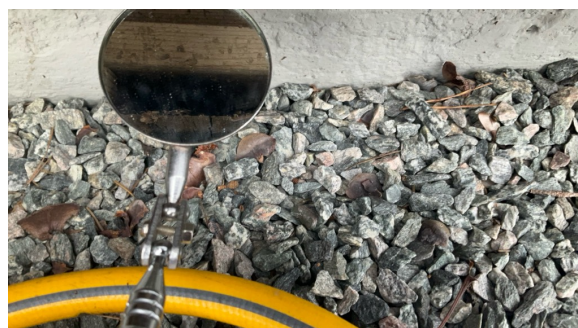
- Lufting av kledningen er ikke iht. dagens anbefalte løsning.

- Det er observert glipper/åpninger i overganger/lufting i veggkonstruksjon der skadedyr kan komme inn.

- Tiltak:
  - Utbedring av lufting vil ikke være lønnsomt som enkeltstående tiltak, men ved skifte av utvendig kledning- bør det lages tilstrekkelig lufting. Manglende lufting gir økt risiko for fuktskader i konstruksjonen. Manglende/reduert lufting av kledning kan føre til at fuktighet blir fanget bak kledningen. Dette kan resultere i råte og muggvekst, som kan skade både kledningen og den bakenforliggende konstruksjonen. Dette kan føre til hyppigere behov for vedlikehold og utskifting.

- Det anbefales å følge med på tilstand slik at det kan avdekkes på et tidlig tidspunkt dersom det registreres skadedyr inne i veggkonstruksjonen. Dersom det ønskes å gjennomføre tiltak for å stenge for inntrengning av skadedyr må det påses at ventiler av veggkonstruksjon ivaretas. Skadedyr kan forårsake skade på bygningsmaterialer og kan føre til kostbart reparasjonsarbeid.

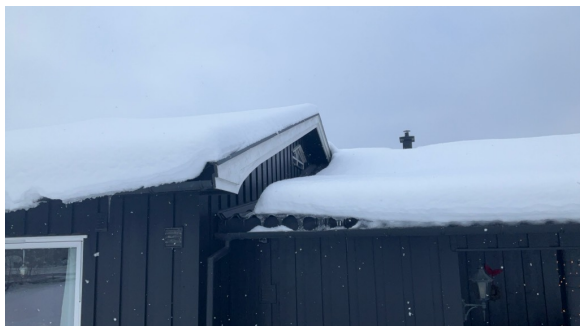
Ikke adkomst til loft på befaringsdagen. Luke i gavl. Ikke sikkerhetsmessig forsvarlig å gå oppover snødekket tak uten snøfangere for å komme til luke.

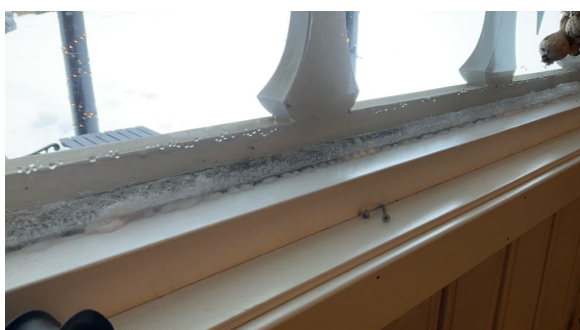
- Det registreres is på innsiden av vinduet i vindfang 1.et.

- Kondensering på enkelte glass har medført fuktskader i treverk som kan medføre utskiftningsbehov av enkelte vinduer.

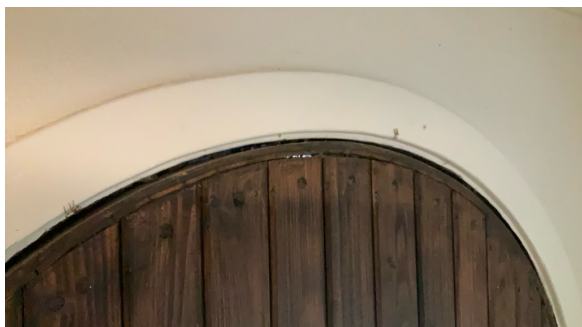
- Det er påvist utetthet/åpning mellom dørblad og dørkarm.

- Dører må justeres.

Utettheter mellom karm og dørblad kan føre til kald trekk og økte fyringskostnader. Det bør gjøres tiltak slik at utettheter mellom karm og dørblad elimineres.

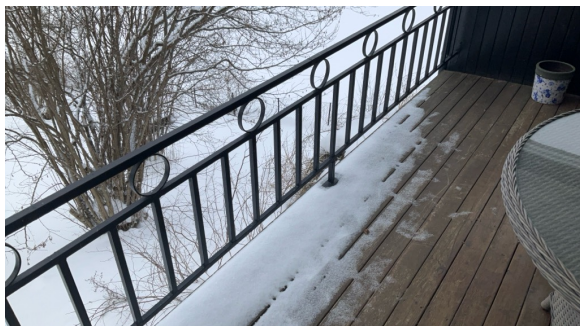
- Åpninger i rekkverk er større enn dagens krav.
- Dagens krav til høyde på rekkverk er 100 cm der høyde til terreng er mer enn 0,5 meter. Rekkverket er lavere.

- Tiltak:
- Åpninger i rekkverk som er større enn dagens krav kan medføre redusert sikkerhet, særlig for barn. Det foreligger økt risiko for fallulykker og personskader. Det anbefales å utbedre eller supplere rekkverket slik at åpningene tilfredsstiller gjeldende anbefalinger og forskriftskrav.
- Rekkverk med lav høyde gir redusert sikkerhet. Dette øker risikoen for fallulykker og personskader, særlig for barn og eldre. Det anbefales å forhøye eller skifte ut rekkverket slik at det tilfredsstiller gjeldende krav til høyde og sikkerhet.

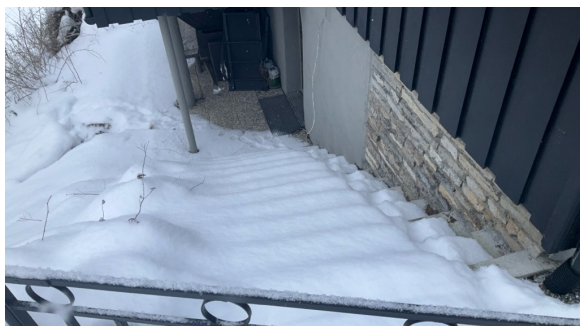
Utvendige trapper er snødekt og derfor ikke nærmere vurdert.

- Det bør foretas nærmere undersøkelser av utvendige trapper når de er snøfri.

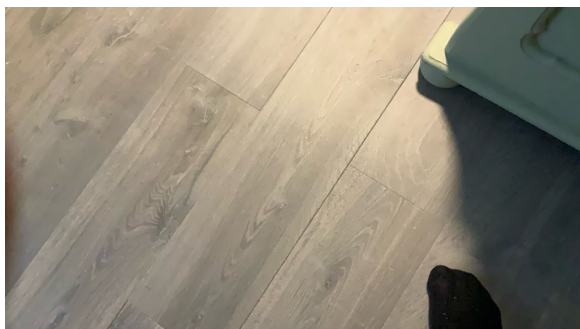
- Enkelte skjøter har gått ifra hverandre på laminatgulv.

- Tiltak:
- Avhengig av bruksmønster og krav til estetikk av kjøper kan det være påregnelig med utskiftning/utbedringer.
- Produsentens garanti gjelder kun dersom monteringen er utført etter anvisningene. Hvis ikke, kan reklamasjoner bli avvist, og du må selv dekke kostnader for demontering og ny montering.
- Det oppfordres til ytterligere undersøkelser for å finne årsaken til misfarginger på vegg.

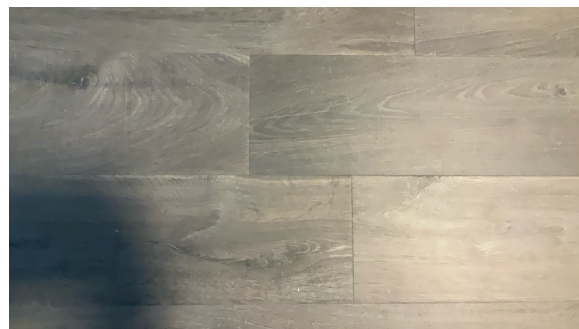
- Gulv er ikke lagt etter anvisninger. Ikke tilstrekkelig avstand/omlegg på endeskjøter.

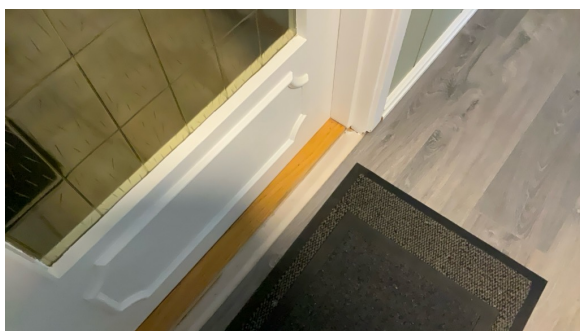
- Manglende ferdigstillelse av overflater. Manglende lister/overganger/avslutninger/innfestninger/fuge etc.

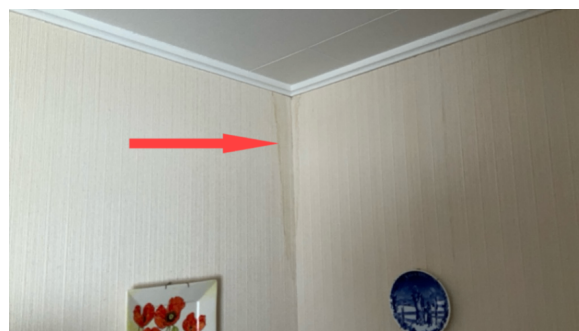
- Misfarging på vegg ved pipe. Dette kan skyldes kondens eller uttettether ifm pipebeslag.

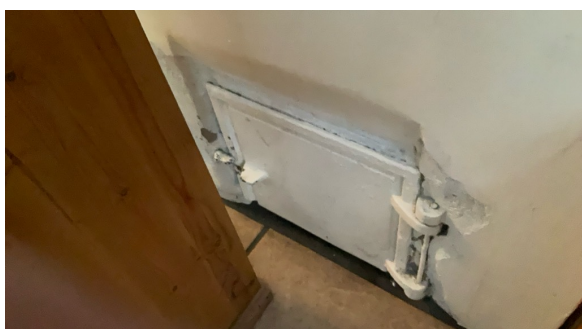
Sotluke ikke godkjent

- Andre tiltak:
- Avvik må utbedres for å lukke avviket.
- Vurderingen er basert på konstruksjonens alder hvor pipe og/eller ildsted har oppnådd om lag halvparten av forventet funksjonstid. Det er ikke påvist vesentlige avvik på befarings tidspunktet, men alder og bruk tilsier økt sannsynlighet for funksjonssvekkelse over tid. Videre bruk forutsetter løpende oppfølging, og kostnader knyttet til fremtidig vedlikehold, oppgradering eller utskifting må påregnes.

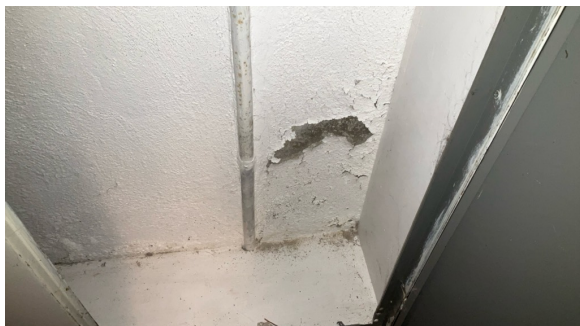
- Saltutslag/avskalling/fuktskjolder på vegg er registrert.
- Det er påvist fuktvandring og fuktopptrekk via kjellergulv og grunnmur.

- Tiltak:
  - Saltutslag/avskalling/fuktskjolder indikerer fuktinntrenging, som over tid kan føre til nedbrytning av overflater, redusert materialstyrke og økt risiko for mugg- og råteskader. Dette kan gi dårligere inneklima. Det er påregnelig med tiltak utvendig i form av drenering/isolering av grunnmur.

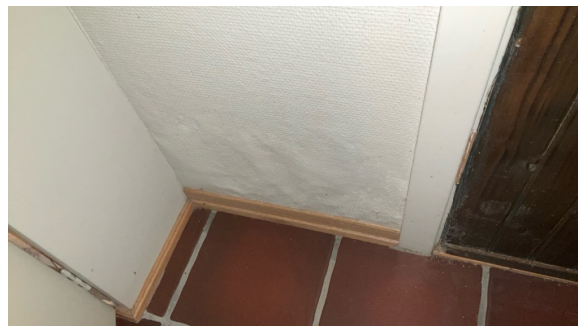
- Saltutslag/avskalling/fuktskjolder på vegg er registrert.
- Det er påvist fuktvandring og fuktopptrekk via kjellergulv og grunnmur.

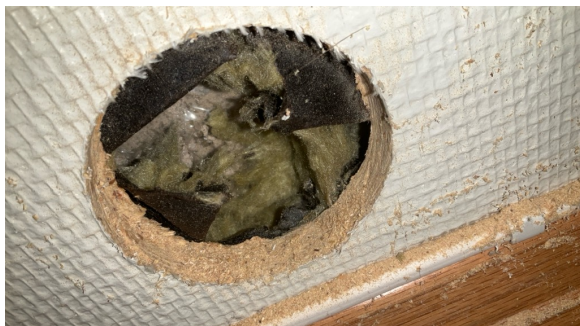
- Plast i yttervegger mot terreng, dette er ikke i henhold til dagens anbefaling pga. stor risiko for skader.
- Tjæreapp liggende mot grunnmur i påforede yttervegger i rom under terreng, dette er ikke i henhold til dagens anbefaling pga. stor risiko for skader.

- Når det er plast i konstruksjonen anbefales ytterligere undersøkelser for å avklare omfanget av fukt og eventuelle skader på konstruksjonen. Ut fra resultatet av disse undersøkelsene og bruk av rommene treffes det beslutning om aktuelle utbedringstiltak. Feil oppbygning kan gi konsekvenser i fuktskader/kondens i innebygget konstruksjon.

- Tjæreapp liggende mot grunnmur i påforede yttervegger i rom under terreng, dette er ikke i henhold til dagens anbefaling pga. stor risiko for skader. Feil oppbygning kan gi konsekvenser i fuktskader/kondens i innebygget konstruksjon.

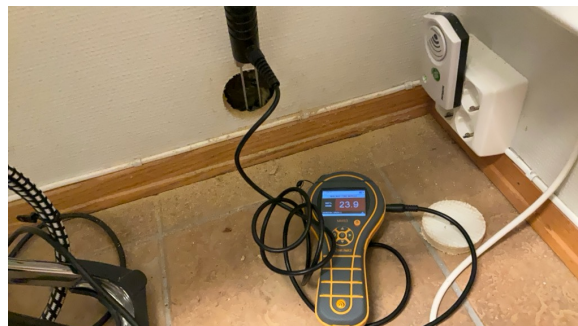
- Hulltaking og fuktmåling ble foretatt, jeg målte skadelig fukt (23,9 vekt%) og dette er en indikasjon på at veggene er utsatt for forhøyet fuktpåkjenning.

- Ytterligere undersøkelser må foretas for å få kartlagt årsak og omfanget på eventuelle skader. Eventuelle tiltak og kostnadskonsekvens baseres på resultat av undersøkelsen.

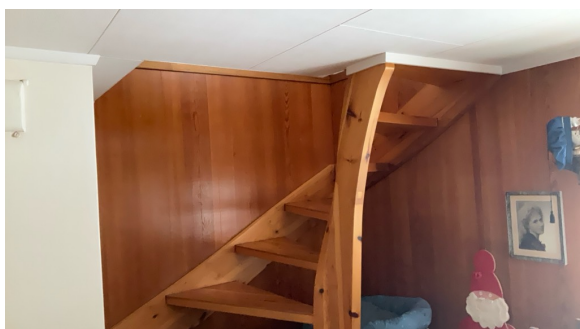
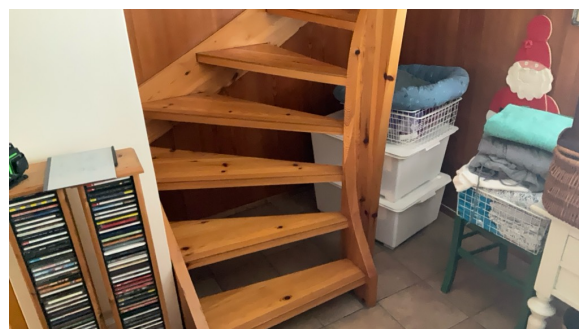
- Det mangler håndløper på vegg i trappeløpet.
- Åpninger i inntrinn er større enn dagens forskriftskrav til rekkverk i trapper.
- Trapp har ikke rekkverk.

- Det er krav om rekkverk på trapper for å oppfylle teknisk forskrift. Uten rekkverk er det fare for å falle ned, noe som kan føre til alvorlige skader. Manglende rekkverk betyr som regel at konstruksjonen ikke er i samsvar med byggeforskrift. Rekkverk bør monteres.

**Kostnadsestimat: 20 000 - 100 000**

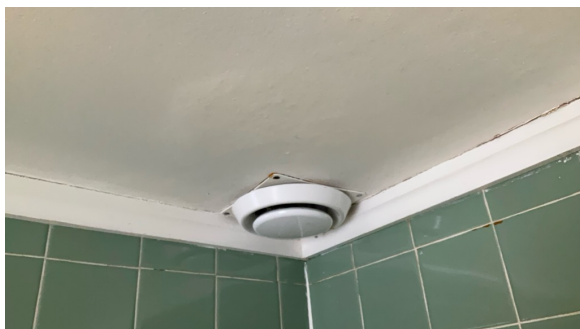
- Fuktsvellinger i taket rundt ventil.

- Våtrommet må totalrenoveres. Alle forhold med tettesjikt, våtsone, sluk m.m. må dokumenteres.
- Manglende oppgradering av våtrommet medfører høy risiko for at konstruksjonene ikke vil tåle vanlig bruk av vann eller lekkasjer. Selv om det er dusjkabinett, er det fortsatt en betydelig risiko for at våtrommets konstruksjoner ikke tåler lekkasjer. Dette kan føre til fuktskader på tilstøtende konstruksjoner.

**Kostnadsestimat: 200 000 - 500 000**

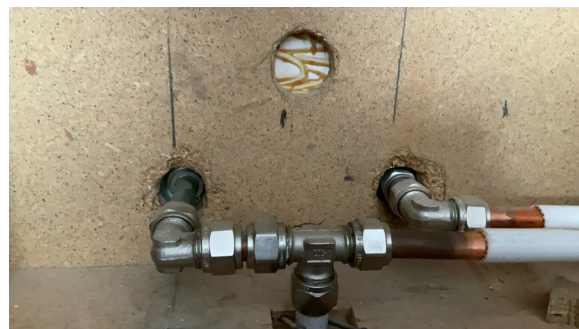
- Ikke tilstrekkelig fuktsikring rundt rørgjennomføringer. Dette øker risikoen for fuktskader i konstruksjonen.

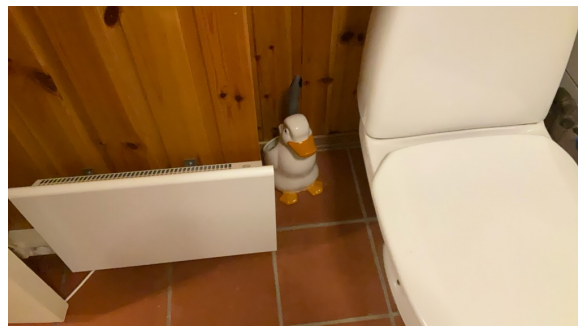
- Panel er ikke til bruk i våtsoner.

**Kostnadsestimat: 200 000 - 500 000**

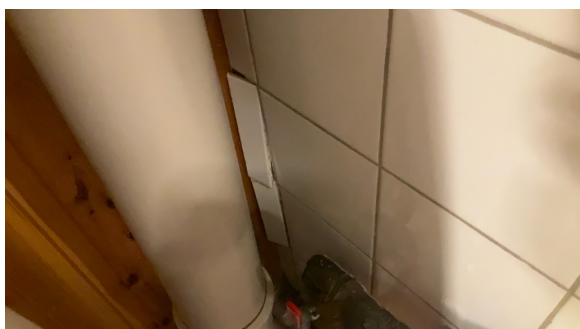
- Løse veggfliser.

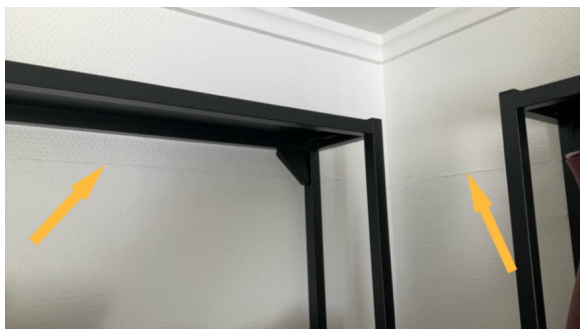
- Synlige skjøter på veggstrie.

- Avhengig av bruksmønster og krav til estetikk av kjøper kan det være påregnelig med utskiftning/utbedringer av kjøkkeninnredningen.

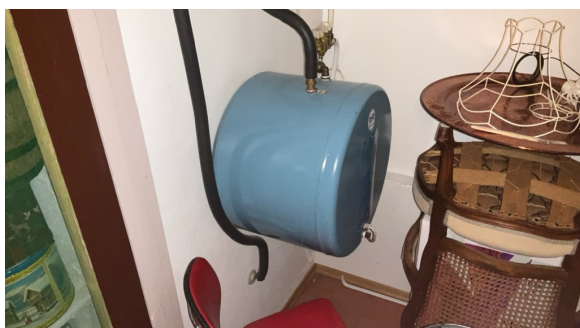
Varmtvannsbereder i kjeller.

- Det er påvist at varmtvannstank er over 20 år.
- Det er ikke påvist tilfredsstillende el-tilkobling av varmtvannstank iht. gjeldende forskrift.

- Det anbefales å skifte til nye varmtvannsberedere som er bedre isolert, en ny bereder vil kreve mindre strømforbruk. En bereder bør skiftes allerede etter 15 år for å redusere risikoen for lekkasje. Vanligvis sier man at varmtvannsberedere i rustfritt stål har en brukstid på omtrent 15-20 år. For å få tilstandsgrad 1 eller 0 må beredere skiftes.
- Det er ikke krav om utbedring, men det bør etableres tilfredsstillende el-tilkobling etter dagens gjeldende krav. Tilkobling via støpsel og stikkontakt kan lede til varmgang/brannfare. Sikkerhet vurderes opp mot dagens krav.
- Det bør etableres tilfredsstillende avrenning eller lekkasjesikring ved varmtvannstank.

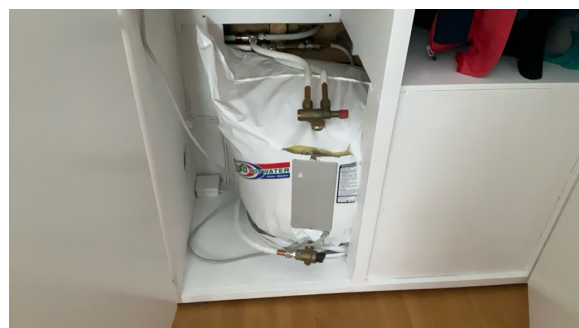
Varmtvannsbereder i skap på soverom 1.et.

- Det er påvist at varmtvannstank er over 20 år.
- Det er ikke påvist tilfredsstillende avrenning eller annen kompenserende løsning fra varmtvannstank.

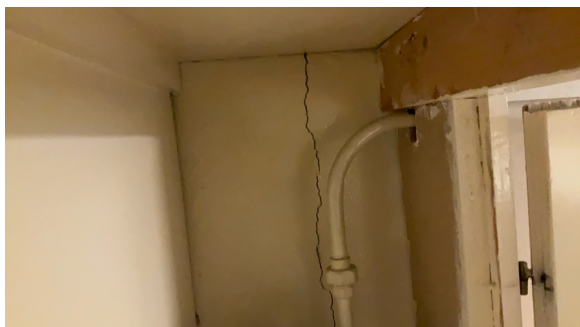
Setningsskader i grunnmuren kan føre til svekkelse i konstruksjon under bygningen. Dette kan inkludere skjevheter, sprekker i vegger og gulv. Setningsskader kan også føre til problemer med dører og vinduer som ikke lukker, og kan resultere i vanninntrengning og fuktighetsskader. Det er viktig å håndtere setningsskader i grunnmuren for å unngå ytterligere skade. Dette kan medføre kostnader til utbedringer.

- Skrå/vertikale sprekker er et symptom på bevegelser i grunn.

- Andre tiltak:
- Overvåk tilstanden jevnlig. Skrå/vertikale sprekker er et symptom på bevegelser i grunn/ fundamenter.
