Nylinna 99, 2849 KAPP

**Lys og koselig enebolig på Kapp -  
fantastisk Mjøsutsikt - kort veg til  
skole og barnehage,  
bademuligheter og turområder.**

# Tilstandsrapport

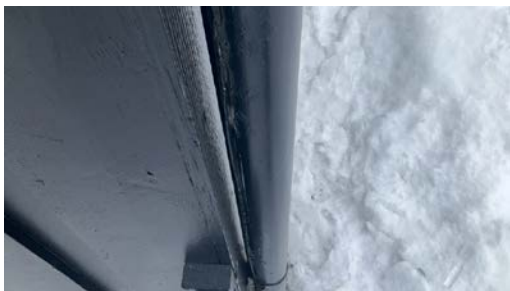
- Frostsprengt takrennenedløp.

- Det mangler snøfanger på hele/deler av takflatene.  
Konsekvens/tiltak: • Ut ifra alder kan skader og lekkasjer oppstå på eldre takrenner og beslag.
- Konstruksjonen rundt nedløpet kan få følgeskader dersom det oppstår lekkasjer i forbindelse med frostsprengt nedløpsrør.

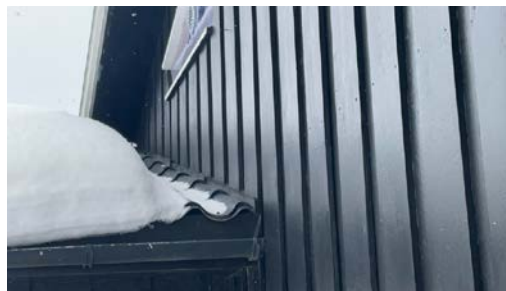
- Beslag er ikke ført under kledning i overgang tekking/kledning over veranda.

- Ved ingen/feilplassert beslag er det fare for at vann kan renne inn i overgangen mellom tak og vegg, noe som kan føre til lekkasjer og vannskader på både taket og veggene. Det anbefales å montere eller korrigere beslag i overgang mellom tak og vegg slik at vann ledes bort fra konstruksjonen på en forskriftsmessig måte.

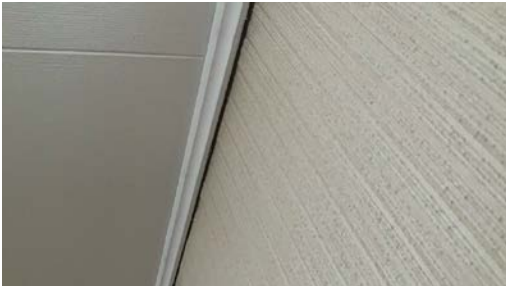
- Skjevheter på yttervegg mot nordvest er registrert. Sprekk mellom taklist og vegg.

- Lav høyde mellom grunnen og kledning. gir økt risiko for skader i treverket. Anbefalt høyde mellom terreng og kledning er 30cm.
  - Det anbefales å følge med på videre utvikling på skjevheter. Om skjevheter forverres må det iverksettes tiltak.

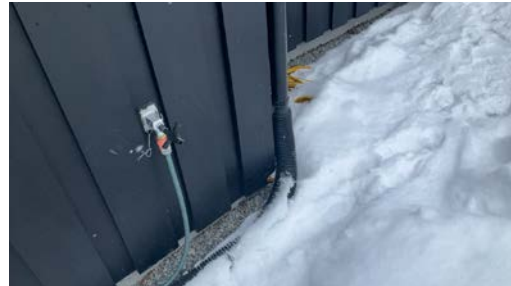
- Lav høyde mellom grunnen og kledning.

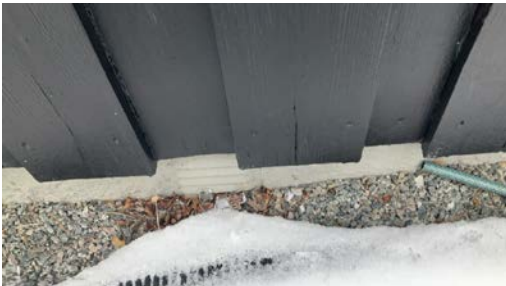
- Sprekker nederst på kledning er registrert.

- Sprekker nederst på kledning kan medføre at fukt trenger inn i treverket. Overflatebehandling av endeved/kledning, evt utskiftninger bør påregnes. Bygningsdelen krever jevnlig vedlikehold.
- Lav høyde mellom grunnen og kledning, gir økt risiko for skader i treverket. Anbefalt høyde mellom terreng og kledning er 30cm.
- Det anbefales å følge med på videre utvikling på skjevheter. Om skjevheter forverres må det iverksettes tiltak.

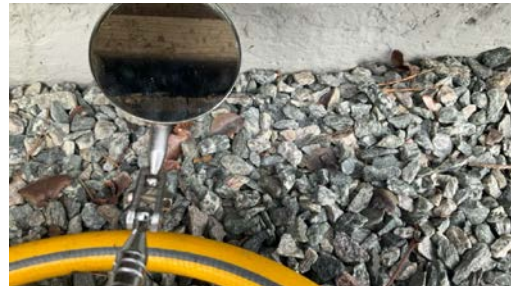
- Lufting av kledningen er ikke iht. dagens anbefalte løsning.
- Det er observert glipper/åpninger i overganger/lufting i veggkonstruksjon der skadedyr kan komme inn.

- Det anbefales å følge med på tilstand slik at det kan avdekkes på et tidlig tidspunkt dersom det registreres skadedyr inne i veggkonstruksjonen. Dersom det ønskes å gjennomføre tiltak for å stenge for inntrengning av skadedyr må det påses at

ventilering av veggkonstruksjon ivaretas. Skadedyr kan forårsake skade på bygningsmaterialer og kan føre til kostbart reparasjonsarbeid.

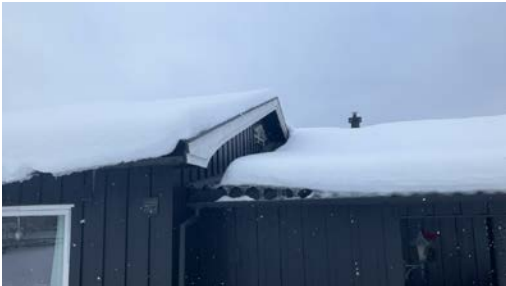
Ikke adgang til loft på befaringsdagen. Luke i gavl. Ikke sikkerhetsmessig forsvarlig å gå oppover snødekket tak uten snøfangere for å komme til luke.

- Andre tiltak:
  - Det anbefales også å føre jevnlig tilsyn med takkonstruksjon, spesielt ved større nedbørsmengder og snøsmelting. Konsekvensen av manglende/reduert lufting, kan være kondens og ising som igjen kan forårsake fuktskader i konstruksjonen.
  - Det bør etableres trygg/sikker adgang til loft slik at loft og takkonstruksjon kan kontrolleres på en trygg/sikker måte.

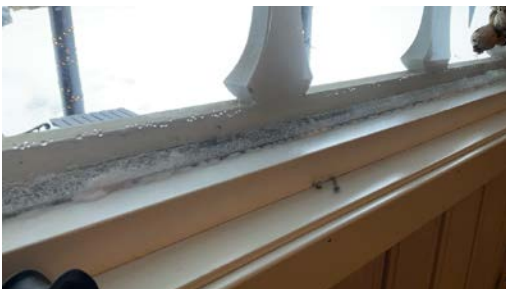
- Det registreres is på innsiden av vinduet i vindfang 1.et.

- Kondensering på enkelte glass har medført fuktskader i treverk som kan medføre utskiftningsbehov av enkelte vinduer.

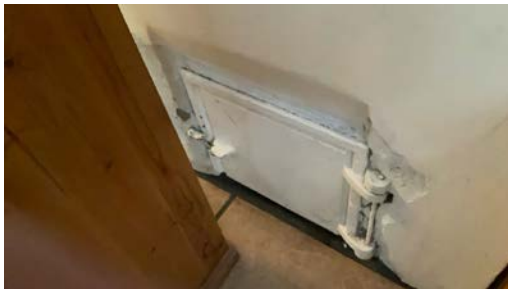
Sotluke ikke godkjent

- Andre tiltak:
- Avvik må utbedres for å lukke avviket.
- Vurderingen er basert på konstruksjonens alder hvor pipe og/eller ildsted har oppnådd om lag halvparten av forventet funksjonstid. Det er ikke påvist vesentlige avvik på befaringsstidspunktet, men alder og bruk tilsier økt sannsynlighet for funksjonssvekkelse over tid. Videre bruk forutsetter løpende oppfølging, og kostnader knyttet til fremtidig vedlikehold, oppgradering eller utskifting må påregnes.

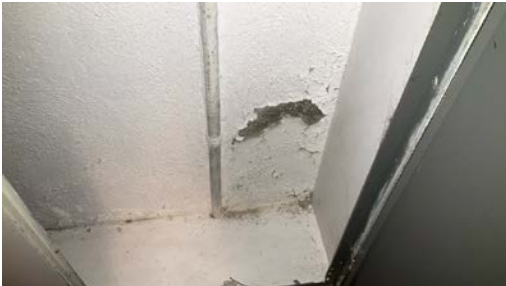
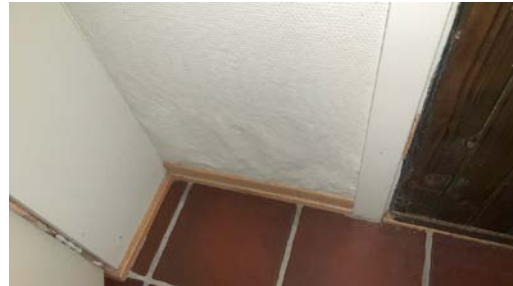
- Saltutslag/avskalling/fuktskjolder på vegg er registrert.
- Det er påvist fuktvandring og fuktopptrekk via kjellergulv og grunnmur.

Konsekvens/tiltak: • Saltutslag/avskalling/fuktskjolder indikerer fuktinntrenging, som over tid kan føre til nedbrytning av overflater, redusert materialstyrke og økt risiko for mugg- og råteskader. Dette kan gi dårligere inn klima. Det er påregnelig med tiltak utvendig i form av drenering/isolering av grunnmur.

- Ytterligere undersøkelser må foretas for å få kartlagt årsak og omfanget på eventuelle skader. Eventuelle tiltak og kostnadskonsekvens baseres på resultat av undersøkelsen.

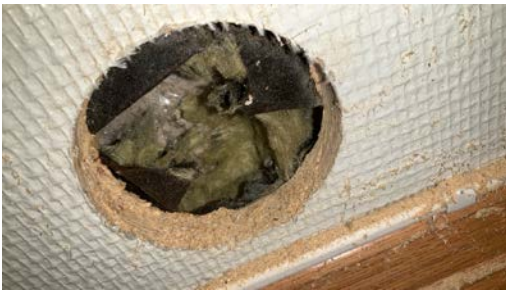
- Plast i yttervegger mot terreng, dette er ikke i henhold til dagens anbefaling pga. stor risiko for skader.
- Tjærepapp liggende mot grunnmur i påforede yttervegger i rom under terreng, dette er ikke i henhold til dagens anbefaling pga. stor risiko for skader.

- Når det er plast i konstruksjonen anbefales ytterligere undersøkelser for å avklare omfanget av fukt og eventuelle skader på konstruksjonen. Ut fra resultatet av disse undersøkelsene og bruk av rommene treffes det beslutning om aktuelle utbedringstiltak. Feil oppbygning kan gi konsekvenser i fuktskader/kondens i innebygget konstruksjon.

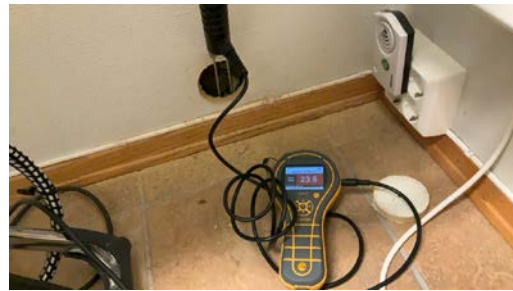
Pga nevnte forhold er disse utforede ytterveggene under utvendig terrengnivå en risikokonstruksjon fordi de kan ha skjulte feil og skader.

Det kan være fukt/råteskader som ikke er synlig for bygningssakkyndig og det må foretas inngrep i konstruksjon for å avdekke avvik. Det oppfordres til ytterligere undersøkelser.

- Hulltaking og fuktmåling ble foretatt, jeg målte skadelig fukt (23,9 vekt%) og dette er en indikasjon på at veggene er utsatt for forhøyet fuktpåkjenning.

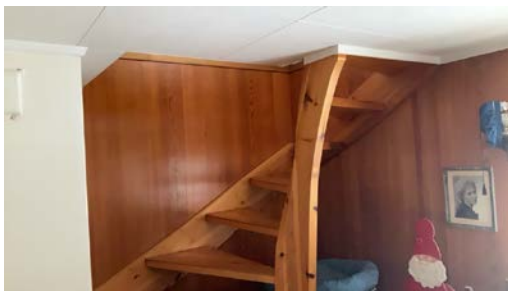
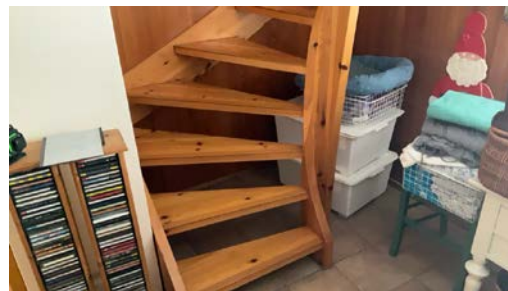
- Det mangler håndløper på vegg i trappeløpet.
- Åpninger i inntrinn er større enn dagens forskriftskrav til rekkverk i trapper.
- Trapp har ikke rekkverk.

Konsekvens/tiltak: • Åpninger i rekkverk som er større enn dagens krav kan medføre redusert sikkerhet, særlig for barn. Det foreligger økt risiko for fallulykker og personskader. Det anbefales å utbedre eller supplere rekkverket slik at åpningene tilfredsstiller gjeldende anbefalinger og forskriftskrav.

- Rekkverk med lav høyde gir redusert sikkerhet. Dette øker risikoen for fallulykker og personskader, særlig for barn og eldre. Det anbefales å forhøye eller skifte ut rekkverket slik at det tilfredsstiller gjeldende krav til høyde og sikkerhet.

• Det er krav om rekkverk på trapper for å oppfylle teknisk forskrift. Uten rekkverk er det fare for å falle ned, noe som kan føre til alvorlige skader. Manglende rekkverk betyr som regel at konstruksjonen ikke er i samsvar med byggeforskrift. Rekkverk bør monteres.

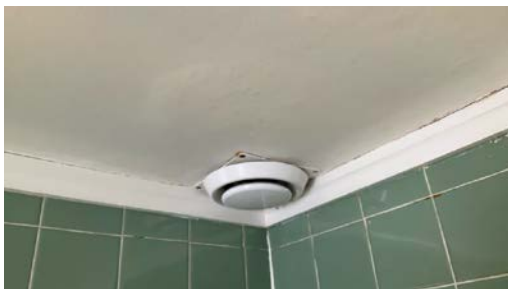
- Fuktsvellinger i taket rundt ventil.

- Våtrommet må totalrenoveres. Alle forhold med tettesjikt, våtsone, sluk m.m. må dokumenteres.
- Manglende oppgradering av våtrommet medfører høy risiko for at konstruksjonene ikke vil tåle vanlig bruk av vann eller lekkasjer. Selv om det er dusjkabinett, er det fortsatt en betydelig risiko for at våtrommets konstruksjoner ikke tåler lekkasjer. Dette kan føre til fuktskader på tilstøtende konstruksjoner.

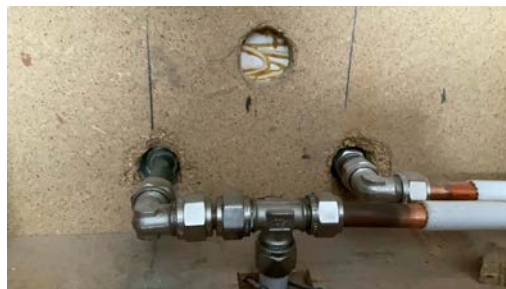
- Ikke tilstrekkelig fuktsikring rundt rørgjennomføringer. Dette øker risikoen for fuktskader i konstruksjonen.

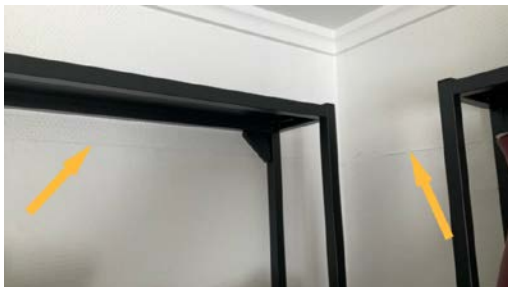
- Synlige skjøter på veggstrie.

- Tiltak:
- Avhengig av bruksmønster og krav til estetikk av kjøper kan det være påregnelig med utskiftning/utbedringer av kjøkkeninnredningen.

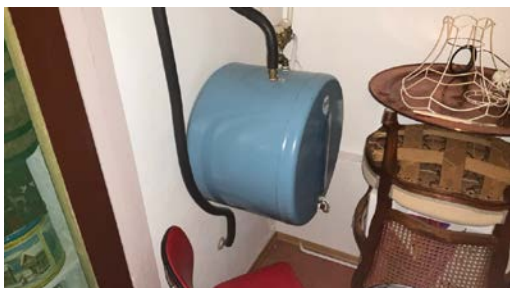
Varmtvannsbereder i kjeller.

- Det er påvist at varmtvannstank er over 20 år.
- Det er ikke påvist tilfredsstillende el-tilkobling av varmtvannstank iht. gjeldende forskrift.

- Det anbefales å skifte til nye varmtvannsberedere som er bedre isolert, en ny bereder vil kreve mindre strømforbruk. En bereder bør skiftes allerede etter 15 år for å redusere risikoen for lekkasje. Vanligvis sier man at varmtvannsberedere i rustfritt stål har en brukstid på omtrent 15-20 år. For å få tilstandsgrad 1 eller 0 må beredere skiftes.
- Det er ikke krav om utbedring, men det bør etableres tilfredsstillende el-tilkobling etter dagens gjeldende krav. Tilkobling via støpsel og stikkontakt kan lede til varmgang/brannfare. Sikkerhet vurderes opp mot dagens krav.
- Det bør etableres tilfredsstillende avrenning eller lekkasjesikring ved varmtvannstank.

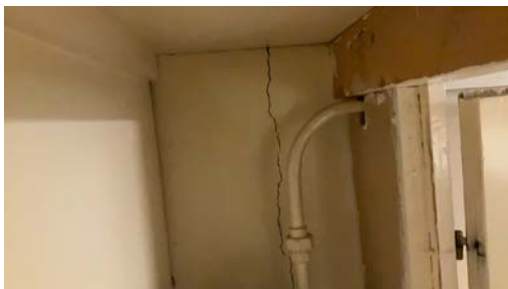
Setningsskader i grunnmuren kan føre til svekkelse i konstruksjon under bygningen. Dette kan inkludere skjevheter, sprekker i vegger og gulv. Setningsskader kan også føre til problemer med dører og vinduer som ikke lukker, og kan resultere i vanninntrengning og fuktighetsskader. Det er viktig å håndtere setningsskader i grunnmuren for å unngå ytterligere skade. Dette kan medføre kostnader til utbedringer.

- Skrå/vertikale sprekker er et symptom på bevegelser i grunn.

- Andre tiltak:
- Overvåk tilstanden jevnlig. Skrå/vertikale sprekker er et symptom på bevegelser i grunn/ fundamenter.
