Tilstandsrapport

2-roms leilighet i 3. Etasje

Bjørnemoseveien 5H , 1640 RÅDE

Befaringsdato: 04.05.2026

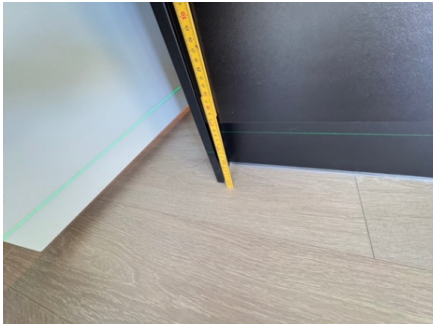
! TG 1 Innvendige dører

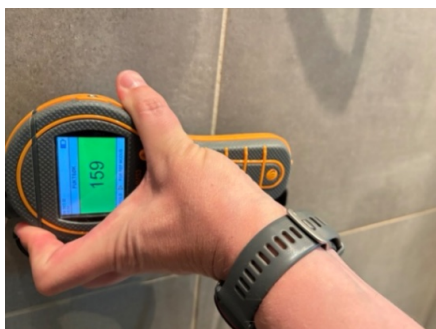
3. ETASJE > BAD/WC

Tilstandsgrad er satt ut fra en helhetlig vurdering av de konstruksjoner og overflater som var tilgjengelig ved befaringstidspunkt.

Det ble rutinemessig søkt etter fukt i dusjonens vegger med fuktindikator (Protimeter MMS3) på befaringen, og det var ingen indikasjoner på fukt.
Fuktsøk gir kun en indikasjon og må ikke oppfattes som en garanti for baderommet.

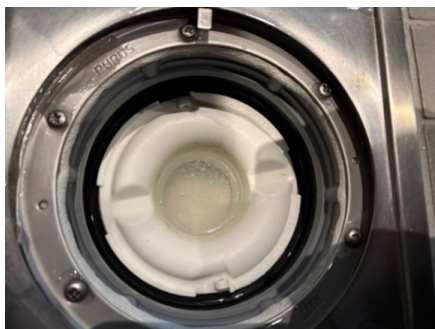
3. ETASJE > BAD/WC

TG 1 Sanitærutstyr og innredning
